# Press Release

## 浜岡原子力発電所 敷地内（屋外）における草刈り作業中の出火について

別紙 浜岡原子力発電所 敷地内（屋外）における草刈り作業中の出火の状況

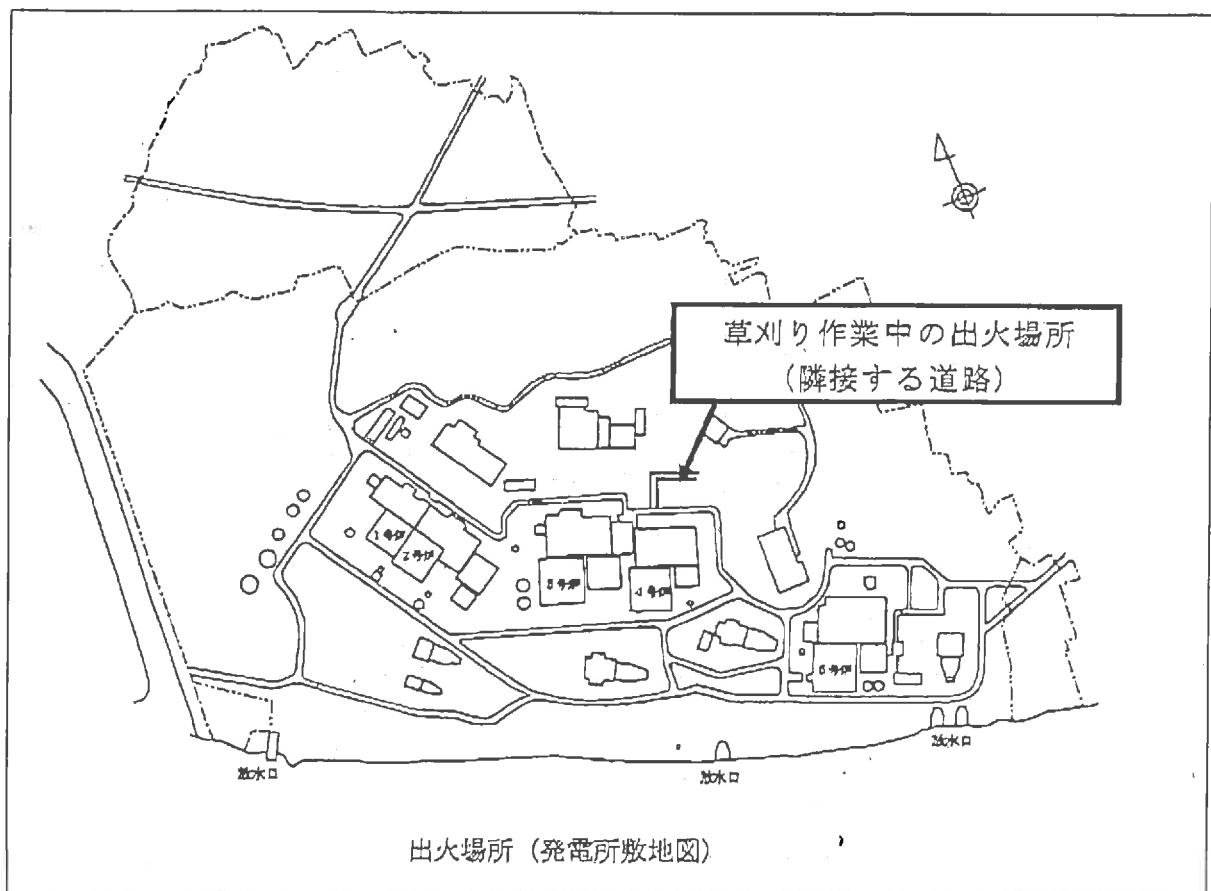
ノズルホース

出火前の状況 (燃料補給用の缶)

出火後の状況 (燃料補給用の缶)

- ・4号機タービン建屋北側（屋外）において、協力会社社員3名が各々離れた場所で草刈り作業を実施していました。
- ・その内の1名の協力会社社員が草刈機への給油作業をおこなうため、隣接する道路へ移動しました。
- ・給油作業の準備として、燃料補給用の缶を草刈機の上（スターター上部）に置きました。
- ・スターター上部は、燃料補給用の缶より小さく、若干前方に傾斜した構造であったことから、スターター上部に置いた缶が不安定な状態になっていました。加えて、缶の中には燃料（ガソリン）が満杯に入っていたことから、燃料補給用の缶の蓋を開けたところ、燃料が溢れ、草刈機の上にこぼれました。
- ・その際に燃料が発火し、燃料補給用の缶に設置していたノズルホース、草刈機の一部（給気クリーナー部）が燃えました。また、協力会社社員は、燃料補給用の缶を同じ道路上に移動させたところ、移動した場所が草の近くであったことから、ノズルホースからの火が周辺の草にも引火しました（約2.5m<sup>2</sup>の範囲\*）。
- ・なお、草刈機は給油直前まで使用していたことを確認しております。
