除雪機による死亡・重傷事故を防ごう！

－正しく、安全に使用してください－

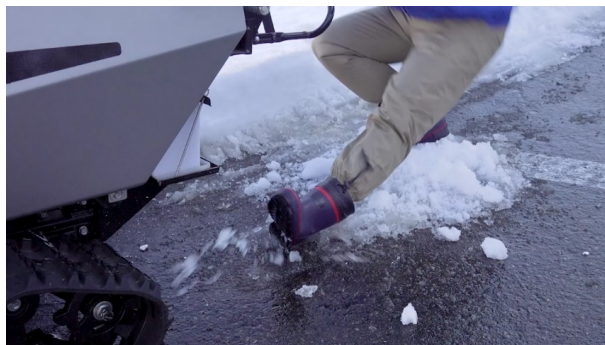
○ 走行するには、転倒したり、挟まれたりしないよう、周囲の状況に十分注意する。

雪上での作業のため、足元が非常に滑りやすいです。転倒しないように十分に注意してください。特に、後方へ移動する際は障害物がないかどうか確認してください。障害物があると、転倒して除雪機にひかれたり、巻き込まれたりするおそれがあります。

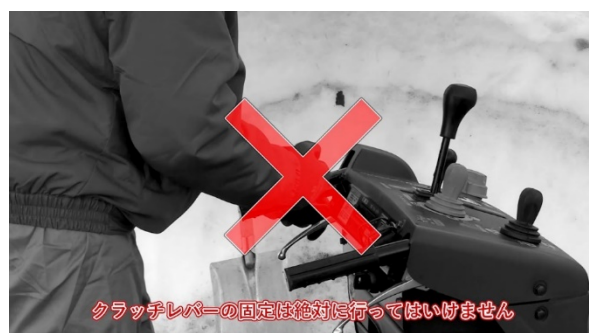
○ デッドマンクラッチ機構などの安全機能を正しく使用する。

安全機能を無効化することで、使用者が転倒などした際に除雪機が停止せず、除雪機にひかれたり、巻き込まれたりするおそれがあります。デッドマンクラッチ機構を固定するなどして無効化したり、緊急停止クリップを装着しない状態で使用したりすることは非常に危険なため、絶対にしないでください。

また、平成16年4月以前に発売された古い除雪機には、デッドマンクラッチ機構などの安全機能が装備されていない機種があります。これらの機種についてはより一層の注意をはらって使用する必要があります。緊急停止バー、緊急停止ボタンなどの安全機能が付いているものを使用するとより安全です。

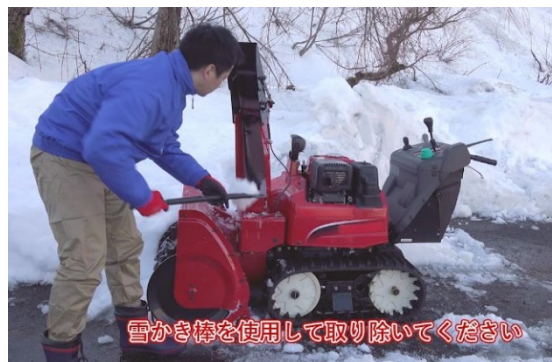
- 雪詰まりを取り除く際は、エンジン及び回転部の停止を確認し、雪かき棒を使用する。

エンジンをかけたまま、シュータ部やオーガに手を近づけないようにしましょう。エンジンをかけたまま雪を取り除く作業を行うと、手を負傷するおそれがあります。雪が詰まった場合は、手を使わず、雪かき棒を使用して取り除いてください。

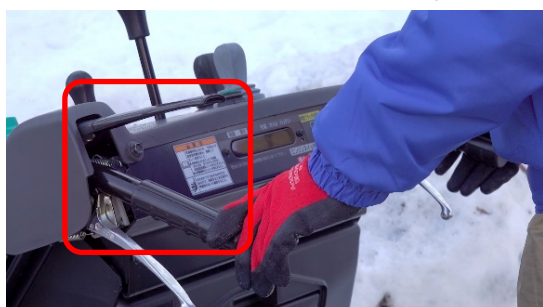
(2) デッドマンクラッチ機構（安全機能）

使用者が操作ハンドル（クラッチレバー）から手を離すと、自動的に回転部及び走行が停止する安全機能。使用者の手を離れて作動することを防ぐもの⁴。
