No.9 地表面への影響について

211228 審査会 スライド34

211228 審査会 スライド36

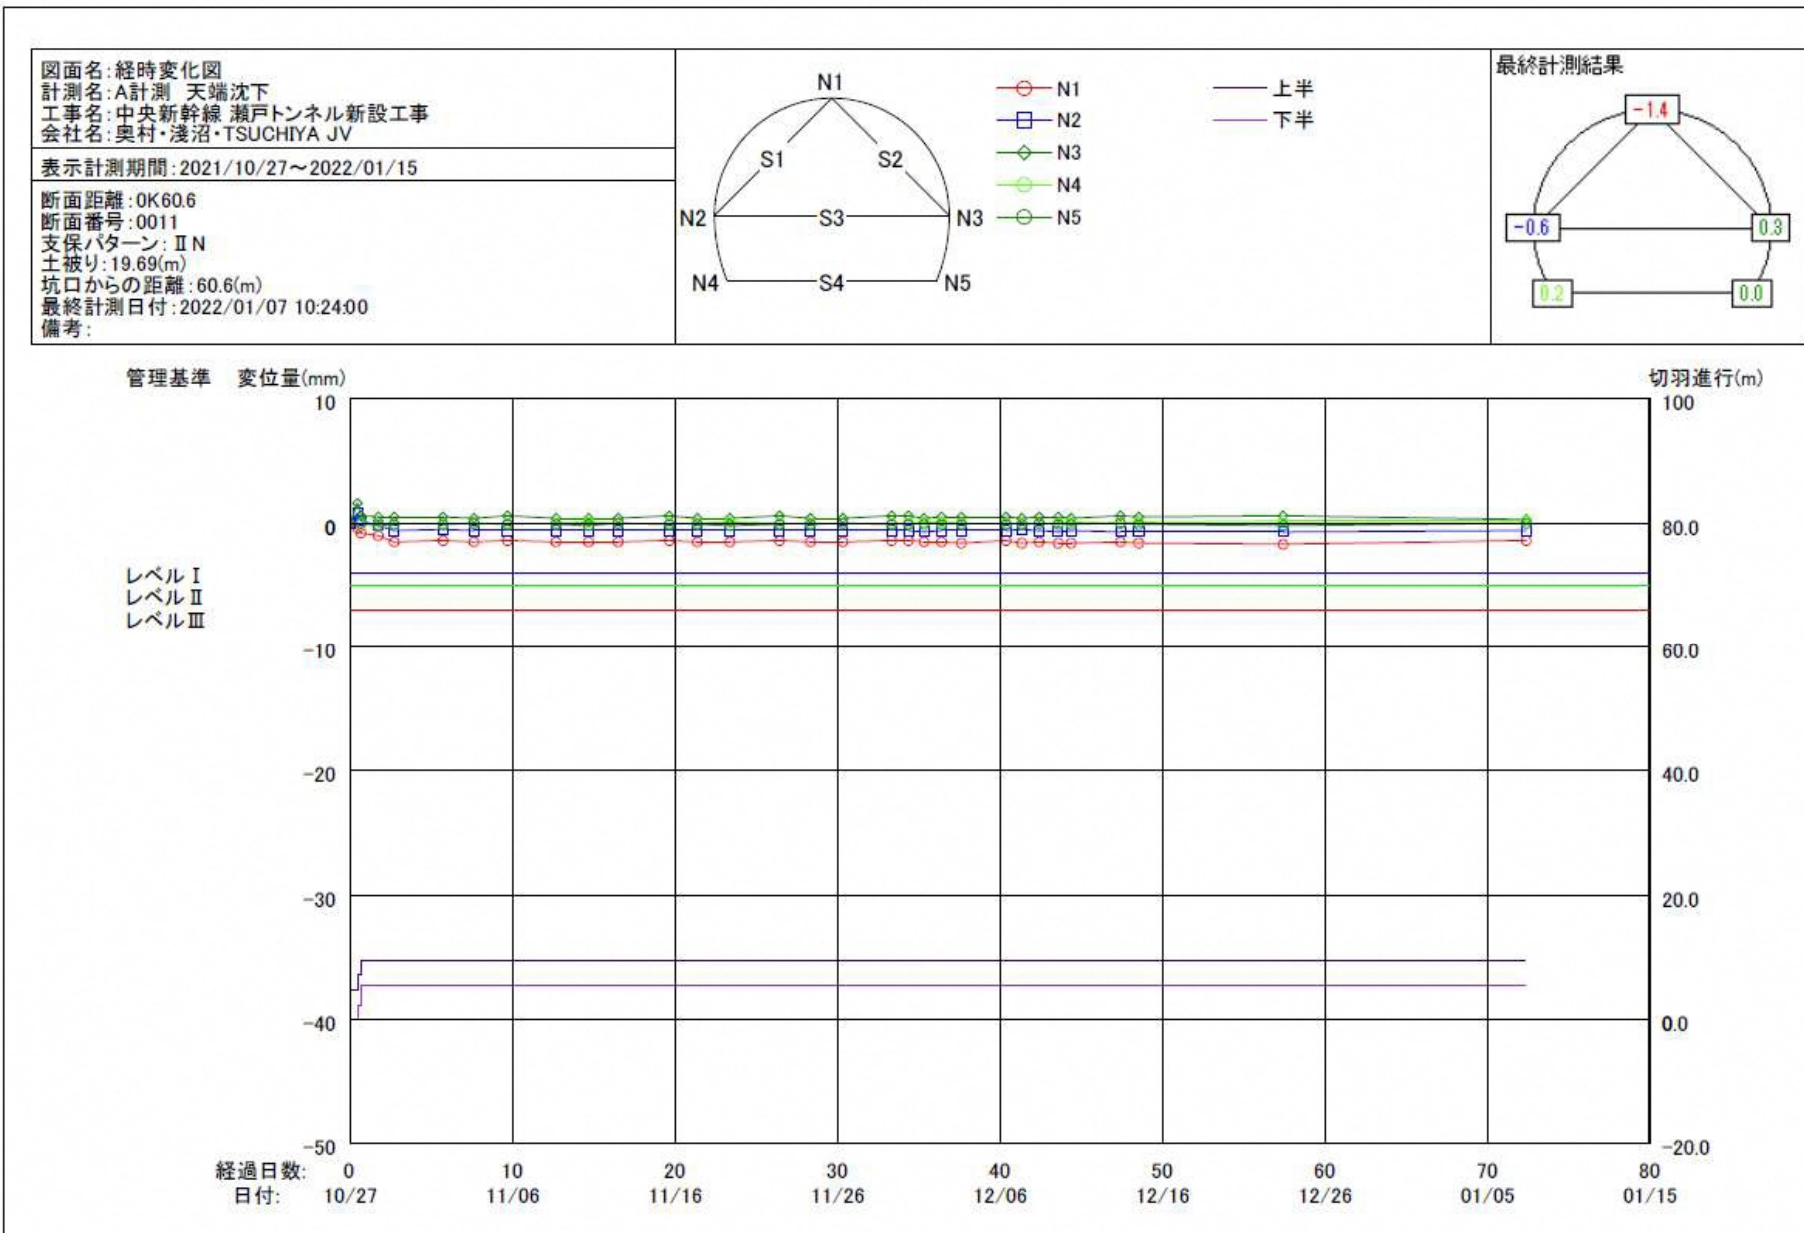
図面名:経時変化図
 計測名:A計測 内空変位
 工事名:中央新幹線 瀬戸トンネル新設工事
 会社名:奥村・浅沼・TSUCHIYA JV

表示計測期間:2021/10/27~2022/01/15

断面距離:0K60.6
 断面番号:0011
 支保パターン:ⅡN
 土被り:19.69(m)
 坑口からの距離:60.6(m)
 最終計測日付:2022/01/07 10:24:00
 備考:

最終計測結果

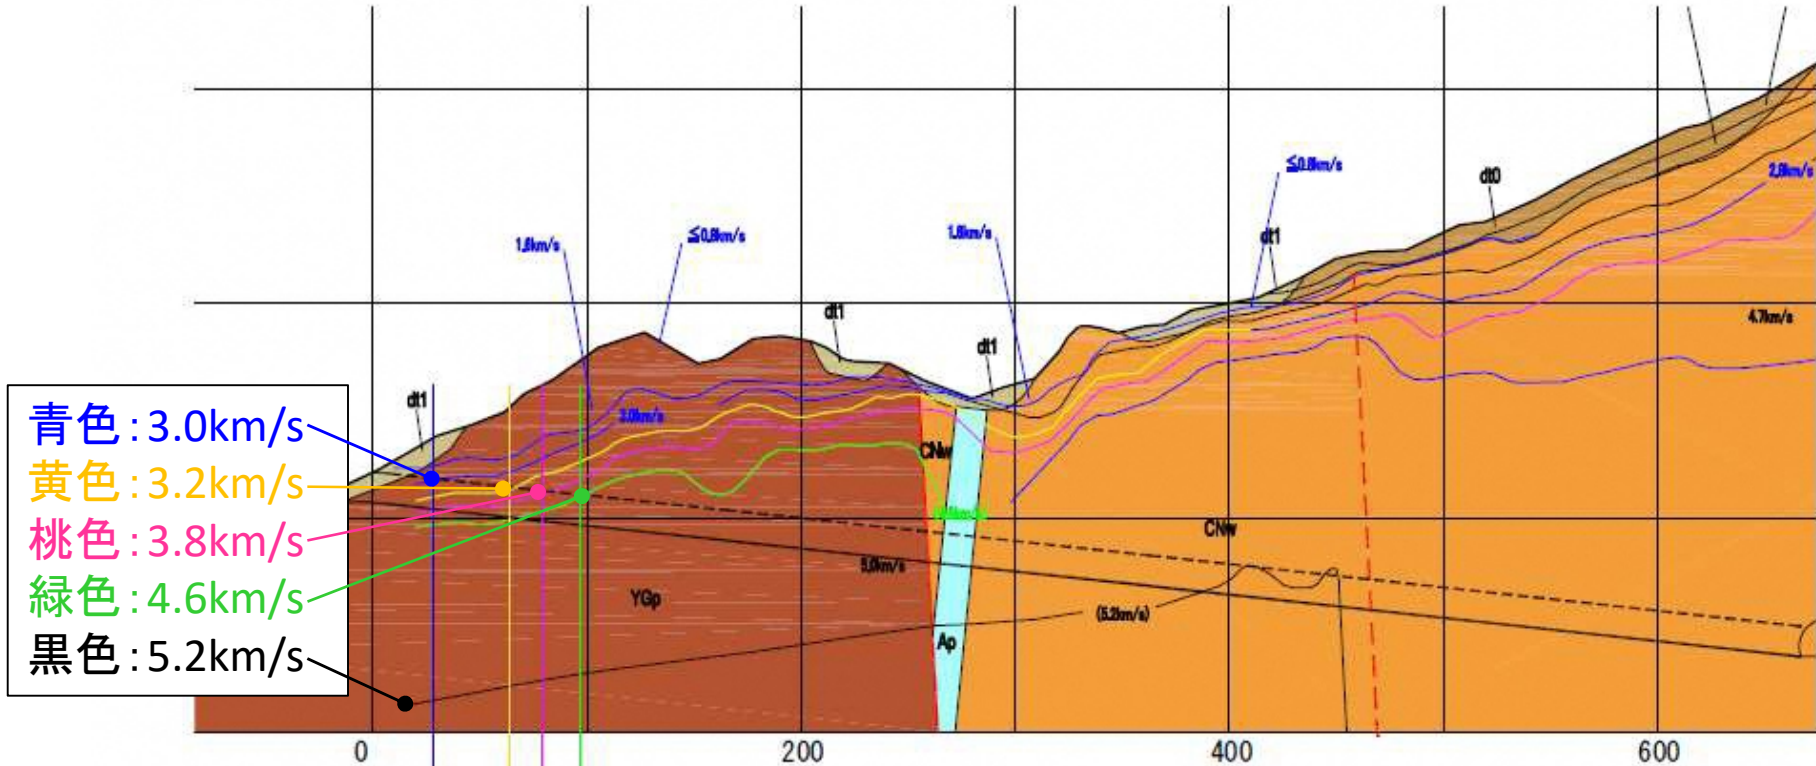
- 青色: 3.0km/s
- 黄色: 3.2km/s
- 桃色: 3.8km/s
- 緑色: 4.6km/s
- 黒色: 5.2km/s

地質時代	第四紀完新世	中世期白亜紀		濃飛流紋岩類		中世期白亜紀	
地質名	新期崖館堆積物	領家新期花崗岩類		貫入岩類		濃飛流紋岩類	
土質・岩石名	礫混じり粘性土	花崗岩緑斑岩(A岩種)		アプライト(A岩種)		溶結凝灰岩(A岩種)	
地山弾性波速度Vp(km/s)	≤2.5	2.8	3.5	4.2	4.9	溶結凝灰岩(A岩種)	4.9
単位体積重量γt(MN/m ³)	-	-	-	-	0.0261	-	0.0262
一軸圧縮強度qu(MN/m ²)	-	-	-	-	94.8	-	202.7
P波速度Vp(km/s)	-	≤19.5	-	-	5.51	-	5.53
準岩盤強度qu'(MN/m ²)	-	-	24.5	38.2	55.0	75.0	159.1
土被りH(m)	≤8.5	8.5	10	19	24	31~42	51~76
地山強度比Gn	274	93	49	77	87	92~68	119~80
地山等級	Is	I _{n-2}	II _n	III _n	IV _n	I _{n-2}	II _n

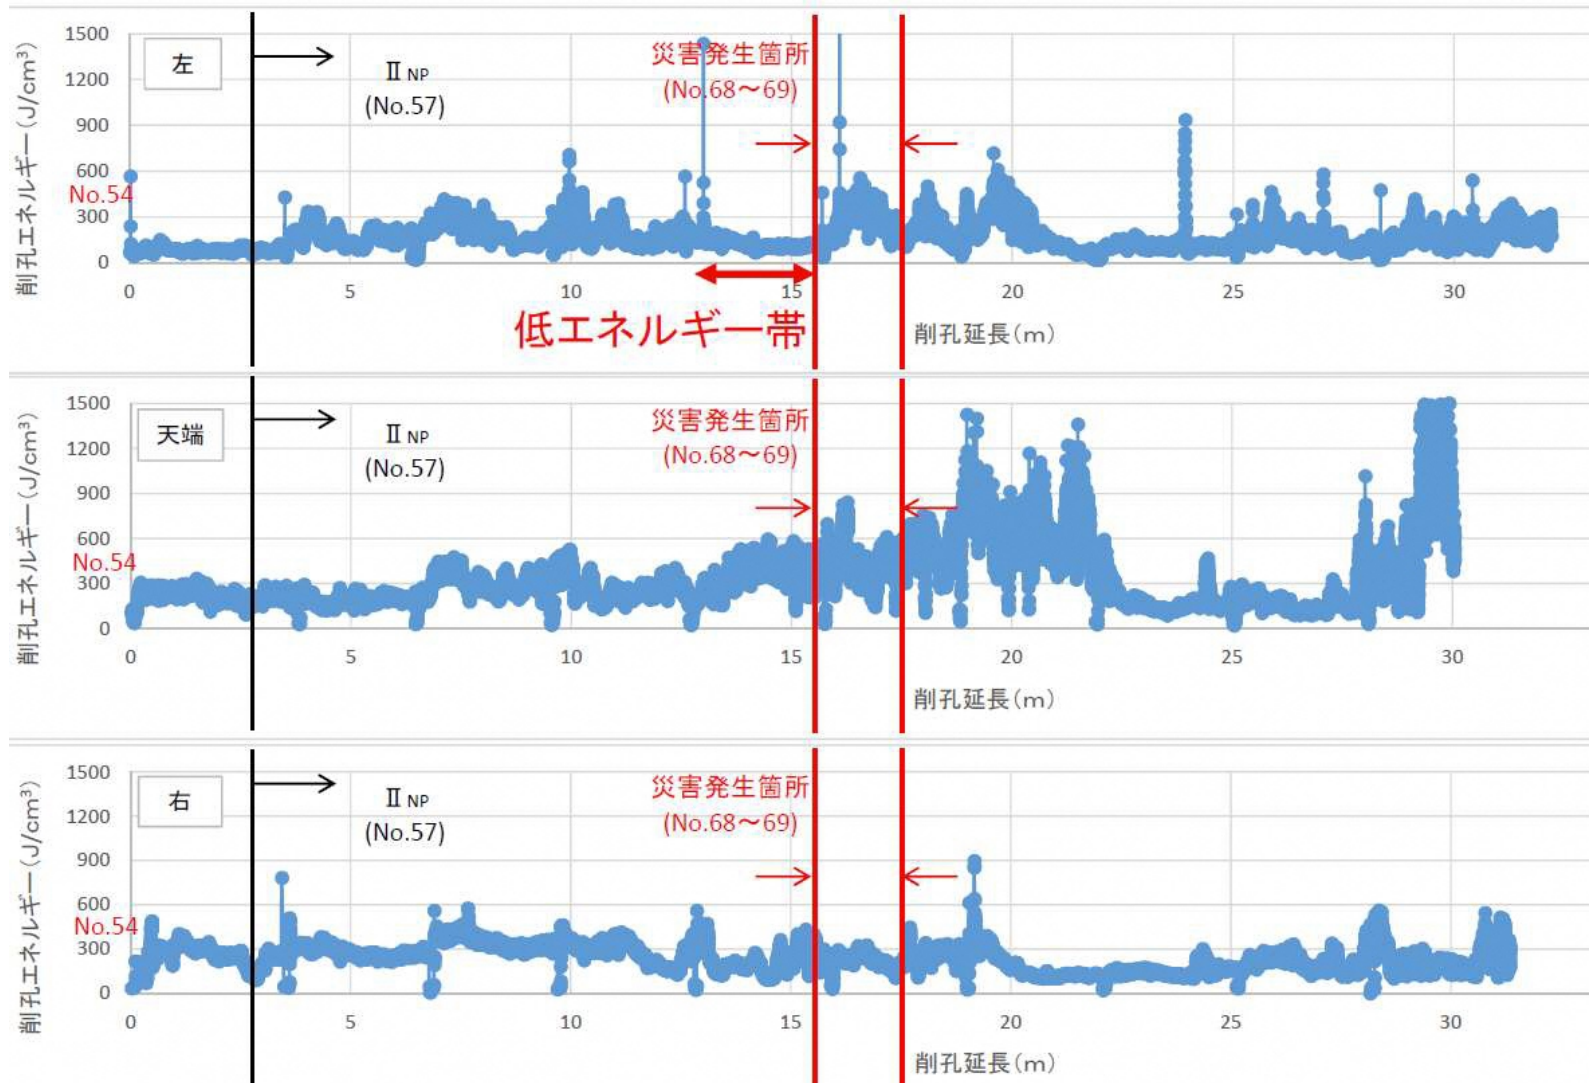
③第3回削孔検層(OK054M~OK084M付近)の結果

- ①: 第1回削孔検層 2021/5/17施工
- ②: 第2回削孔検層 2021/9/8施工
- ③: 第3回削孔検層 2021/10/20施工

- ・左の調査地点の付近は延長2m程度の低エネルギー帯を示していた。
- ・天端及び右の調査地点は高エネルギー状態を示していた。
- ・局所的な風化帯のため、支保パターン変更までには至らない地山状況と判断した。

意見①	意見②	意見③
知事意見	地盤沈下の環境保全措置として、切羽観察や坑内計測を行い、その結果を踏まえ、不安定な地山の判断を慎重かつ適切に行うこと。	断層及びその周辺等注意を要する地域における工事に当っては標準的な方法ではなく、審査会意見Ⅱ1に記載された取組みを踏まえ、判断することが不可欠である。	なお、不安定な地山と判断した場合には、掘削断面形状の見直しや坑内計測の頻度を上げる等、より慎重な施工管理を行うとともに、トンネル上部や脚部の補強等適切な補助工法を採用すること。
事業者の見解	環境影響評価書(2014.8)に記載のとおり、地盤沈下に関する環境保全措置は、「適切な構造及び工法の採用」であり、「土被りが小さく、地山の地質条件が良くない場合には、先行支保工(フォアパイル等)などの補助工法を採用する」としている。 地盤沈下に関する環境保全の実施にあたっては、切羽観察や坑内計測を行い、その結果を踏まえた地山の地質状況の確認により、坑内計測頻度を上げるなどして、不安定な地山の判断を慎重に行う。	地盤沈下に関する環境保全措置の実施にあたり、審査会意見Ⅱ1に記載された取組みを踏まえ、注意を要する地域における工事に当っては、前方探査を実施するなど、地山の性状等を十分に把握することにより、不安定な地山の判断を慎重かつ適切に行う。	地盤沈下に関する環境保全措置の実施にあたり、切羽観察や坑内計測の結果等から不安定な地山と判断した場合には、掘削断面形状の見直しや坑内計測の頻度を上げる等、より慎重な施工管理を行うとともに、必要により、トンネル上部や脚部の補強等、現場の状況に応じた適切な補助工法を採用する。
※瀬戸トンネルでの対応	切羽観察や坑内計測を行い、 ・斜坑口から48mまでは、切羽観察簿にて真砂及び風化した花崗岩からなる不安定な地山であると判断し、注入式鏡ホルト・注入式フォアポリング・鏡吹付け(5cm厚)を補助工法として掘進した。 ・48m以降は、前方探査、切羽観察簿及び坑内計測結果にて、花崗岩からなる安定的な地山であると判断した。特に発破後の肌落ち等の防止に有効な鏡吹付け(5cm厚)は引続き補助工法として採用し、掘進した。	肌落ちが発生した箇所は、前方探査、切羽観察簿及び坑内計測結果にて、花崗岩からなる比較的安定的な地山であった。断層及びその周辺等注意を要する地域ではないものの、局所的に若干風化した箇所が出現することから、前方探査(穿孔エネルギー把握による)を実施し、地山の判断を慎重に行った。	肌落ちが発生した箇所は、前方探査、切羽観察簿及び坑内計測結果にて、花崗岩からなる比較的安定的な地山であり、不安定な地山ではないと判断した。

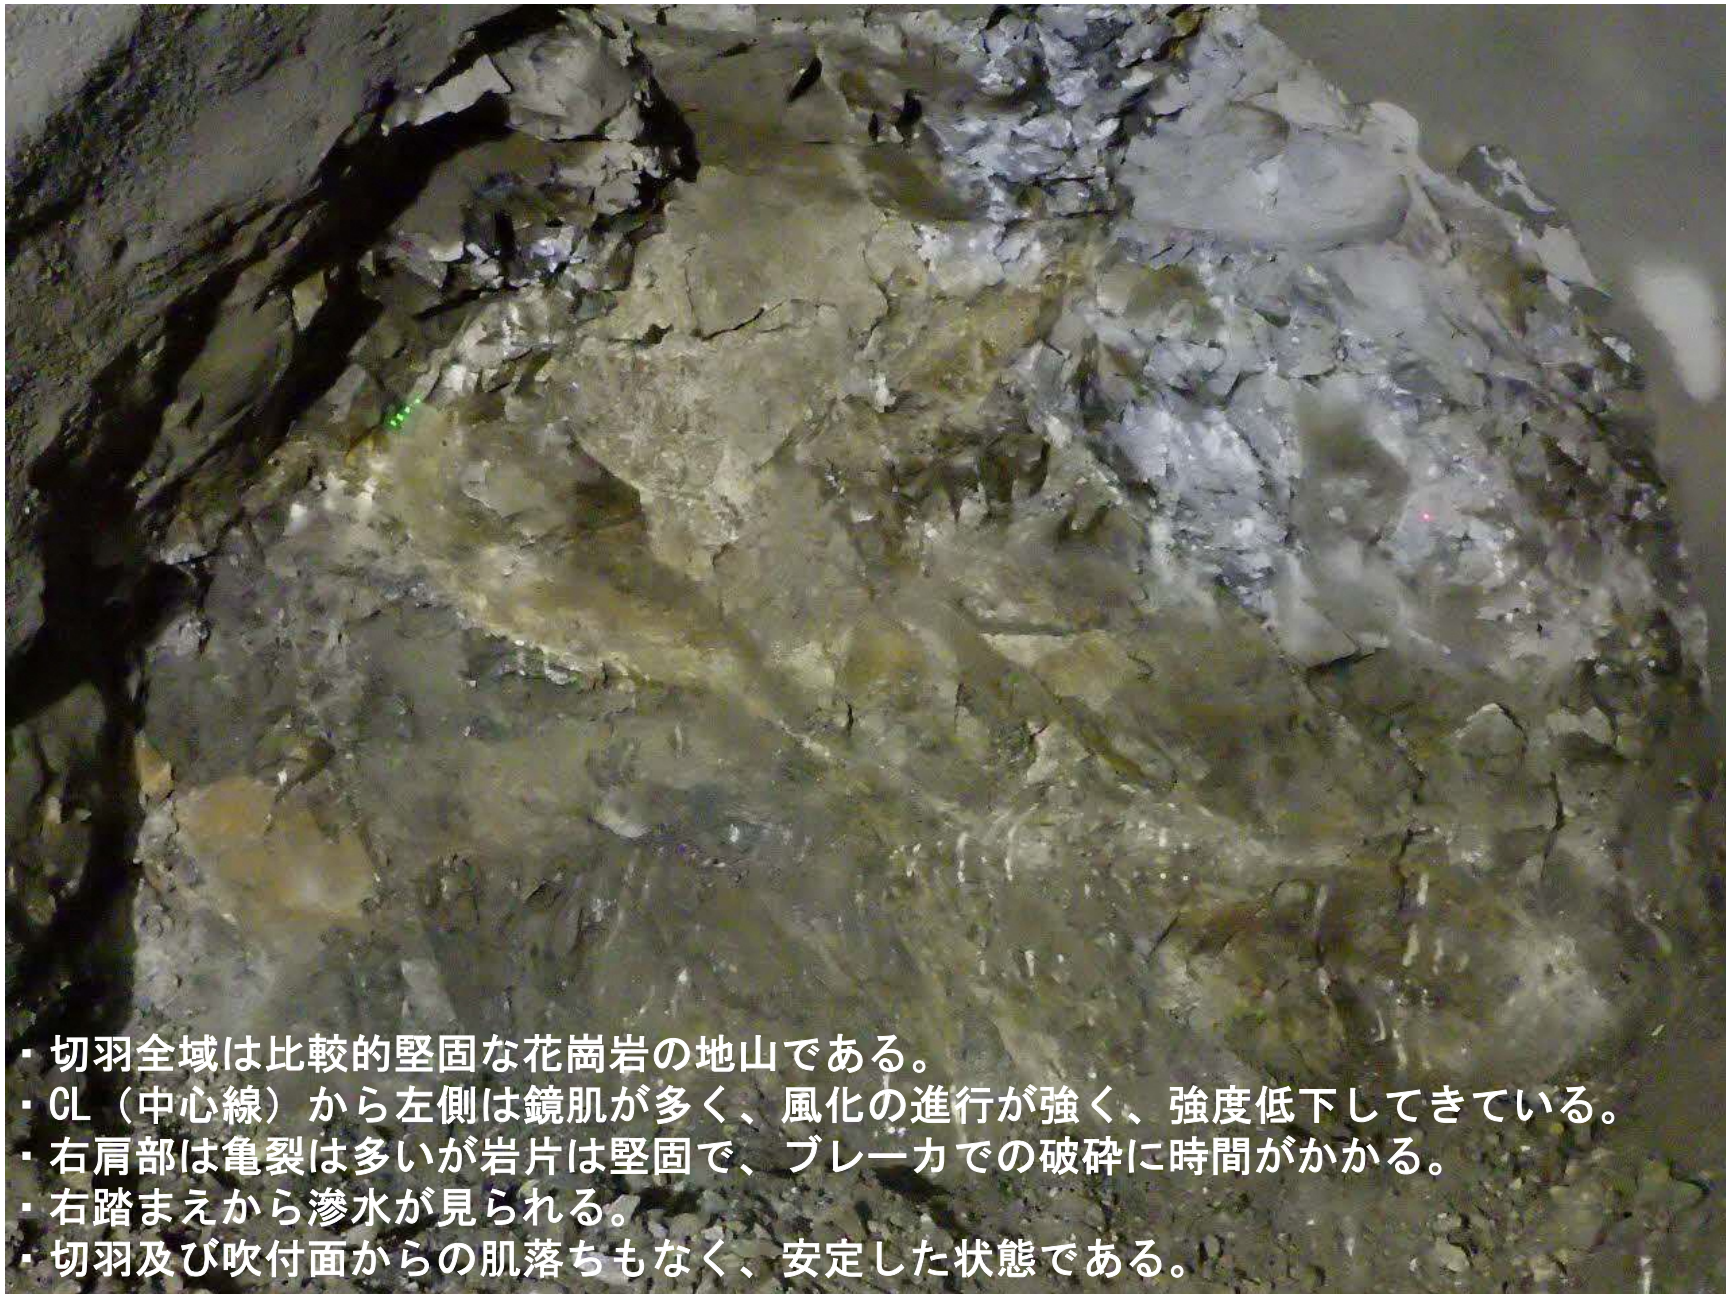
- ・切羽全域は比較的堅固な花崗岩の地山である。
- ・CL（中心線）から左側は鏡肌が多く、風化の進行が強く、強度低下してきている。
- ・右肩部は亀裂は多いが岩片は堅固で、ブレーカでの破碎に時間がかかる。
- ・右踏まえから滲水が見られる。
- ・切羽及び吹付面からの肌落ちもなく、安定した状態である。

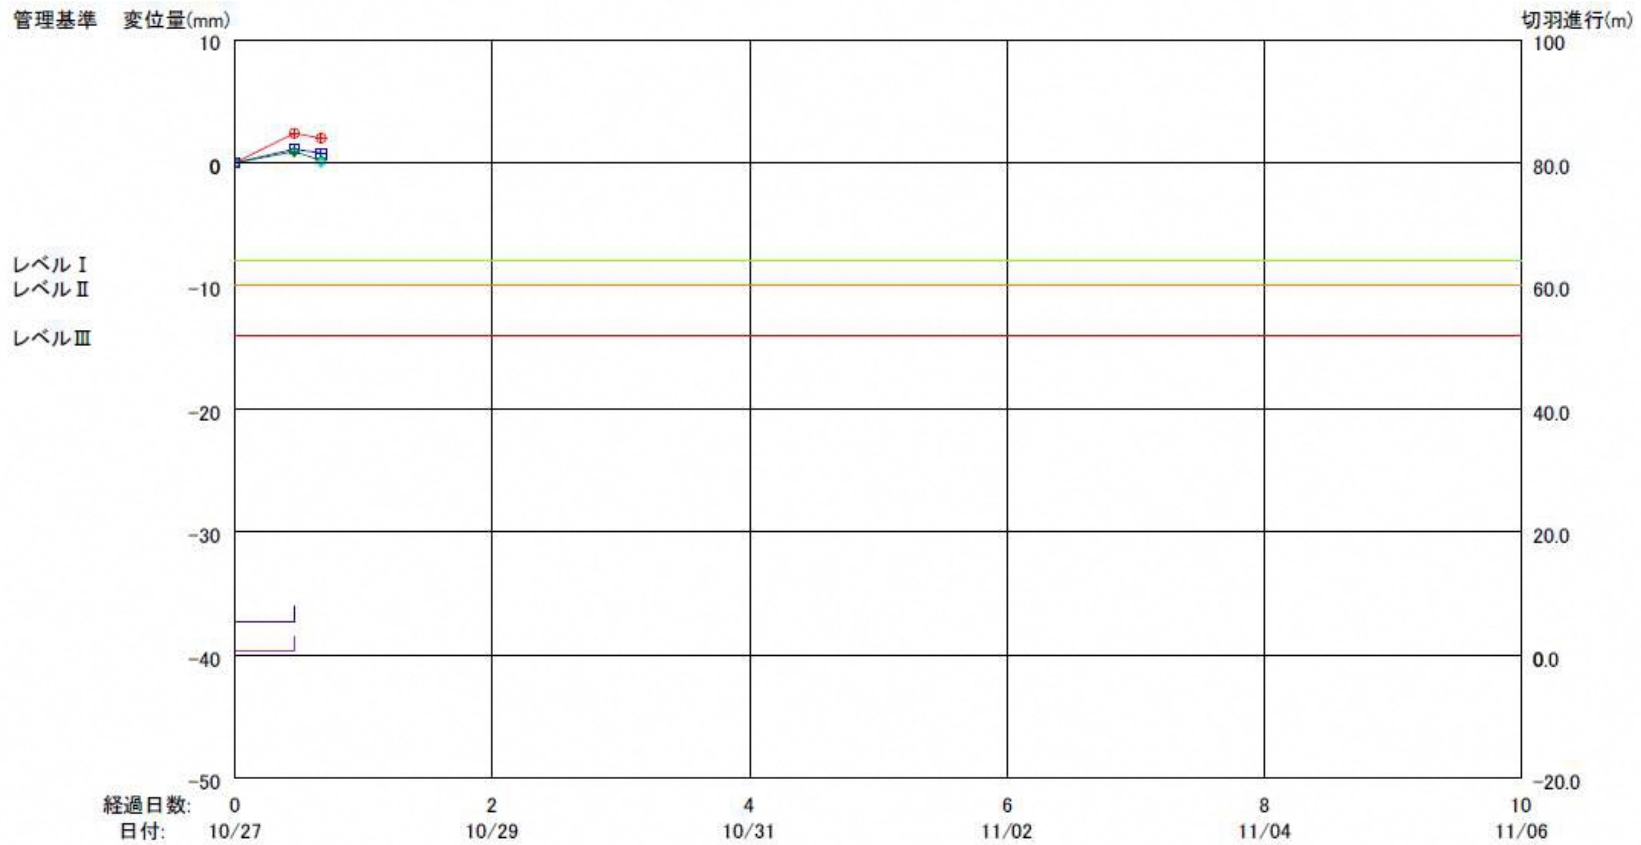
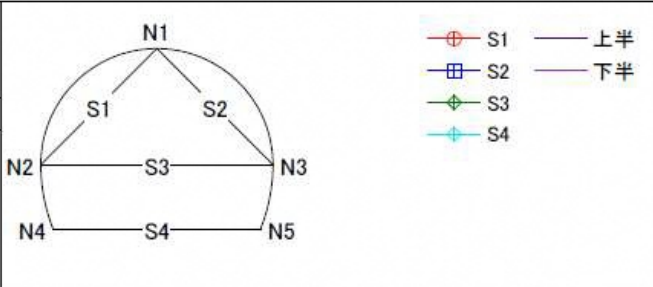
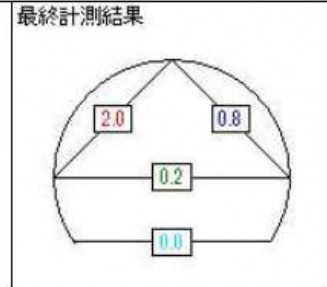
図面名:経時変化図
 計測名:A計測 内空変位
 工事名:中央新幹線 瀬戸トンネル新設工事
 会社名:奥村・浅沼・TSUCHIYA JV
 表示計測期間:2021/10/27~2021/11/06
 断面距離:0K060m
 断面番号:0011
 支保パターン:ⅡN
 土被り:19.69(m)
 坑口からの距離:60(m)
 最終計測日付:2021/10/27 17:30:00
 備考:
