# 平成22年度に建設工事で発生した事故事例（落下物・飛来物による事故）

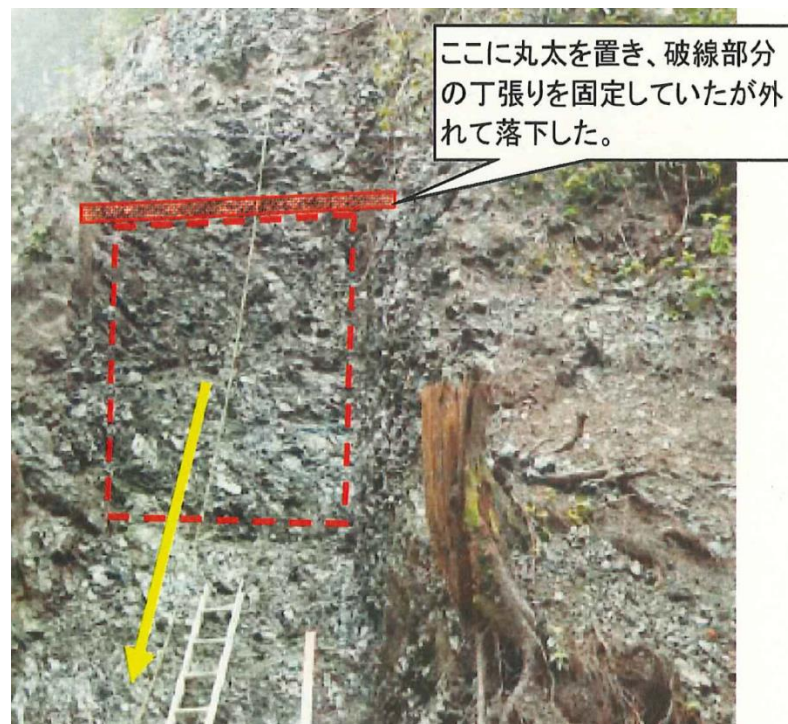
床掘掘削面に丸太を差し込む様に設置し、袖上部の丁張を丸太に釘で固定し、床掘線に沿って丁張板を設置していたところ、丸太が外れて落下し、作業員の頭部に当たった。

- ・高所に丸太を固定しないまま丁張を設置していた
- ・作業の焦りにより固定状況の確認が不十分

被害状況: 10日間の安静加療(顔面外傷、鼻骨骨折、鼻中隔骨折)

- ・丸太等の重量物が落下しないよう固定を徹底
- ・安全教育の徹底

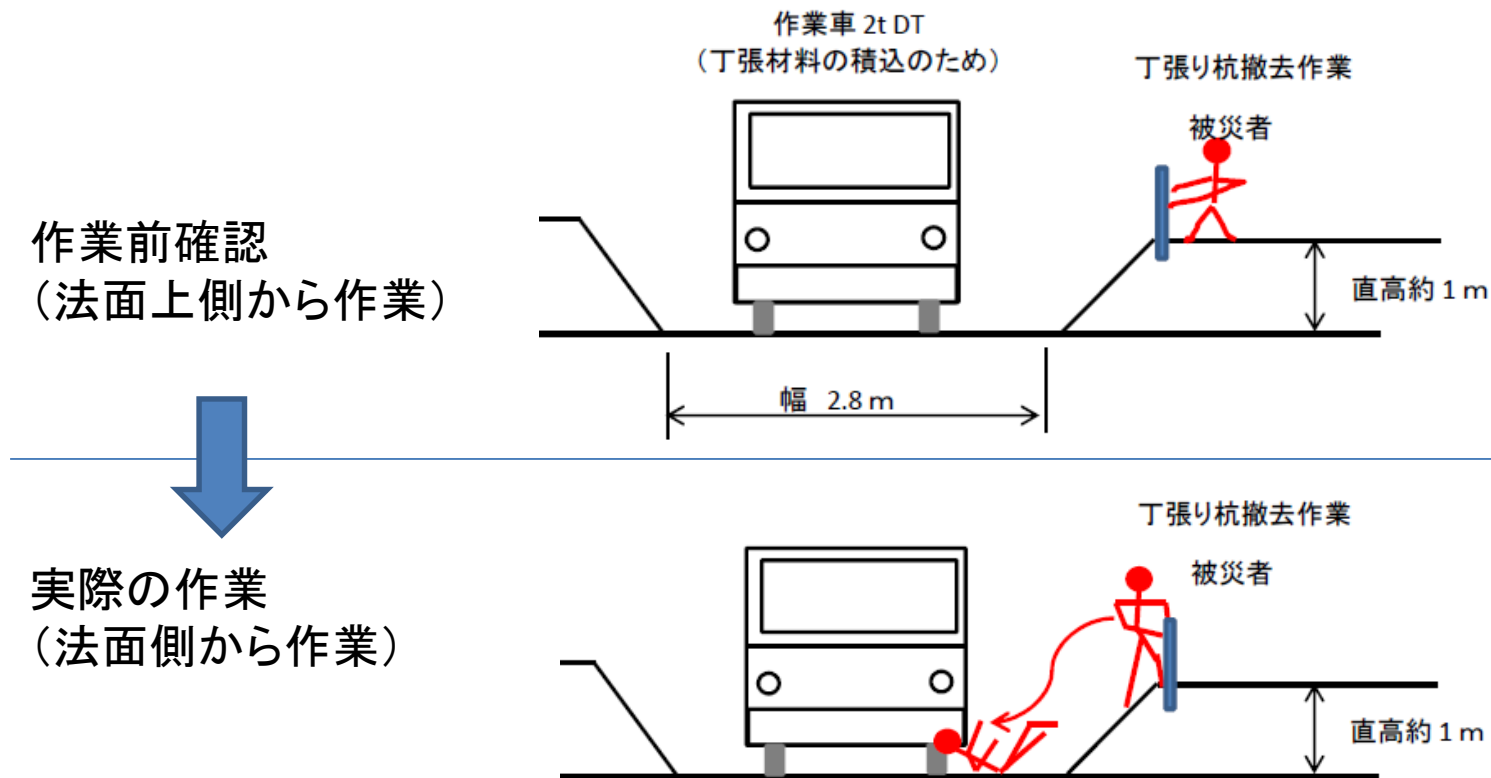
丁張杭の撤去作業において、作業員1名が高さ1mの法面上の丁張杭を人力で除去しようとしたところ、杭が折れ、そのはずみで1m下に転落し、法面下に停車していた作業車の側面に頭部右側を強打した

・本人の不注意  
(法面上側から作業すべきところ、法面下側から作業した)

被害状況: 慢性硬膜下血腫(休業31日)

・作業前に作業手順・方法を十分確認する  
・作業員の作業手順・方法の順守状況を確認する

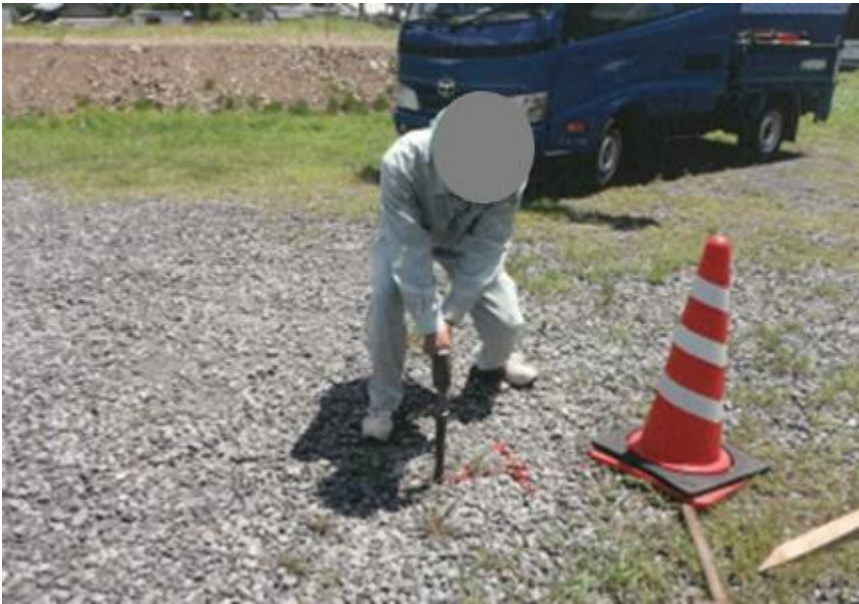
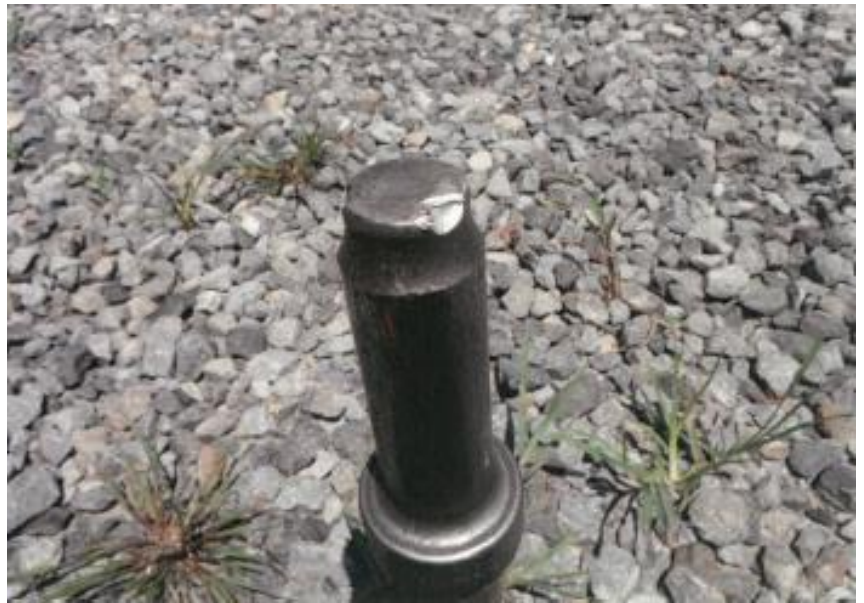
丁張設置作業で地面に木杭を打ち込もうとした作業員が、地盤が固く打ち込めなかったことから、下穴を開けるためエアブレーカーのチゼルをハンマーで打ち込んだ際に、チゼルの端部（打撃端）が欠け飛び、その破片が作業員の左大腿部に突き刺さり、さらに、破片が体内に入り込んだ。

・エアブレーカーのチゼルを用途外使用した

被害状況:血管内異物・異物性肺塞栓症・左大腿穿通外傷 休業14日

・下穴開け用の器具など、専用器具を使用する
