平成26年度に建設工事で発生した事件事例（墜落・転落による事故）

平成28年度に建設工事で発生した事件事例（墜落・転落による事故）

平成28年度に建設工事で発生した事故事例（ 工具・資材による事故 ）

平成30年度に建設工事で発生した事件事例（墜落・転落による事故）

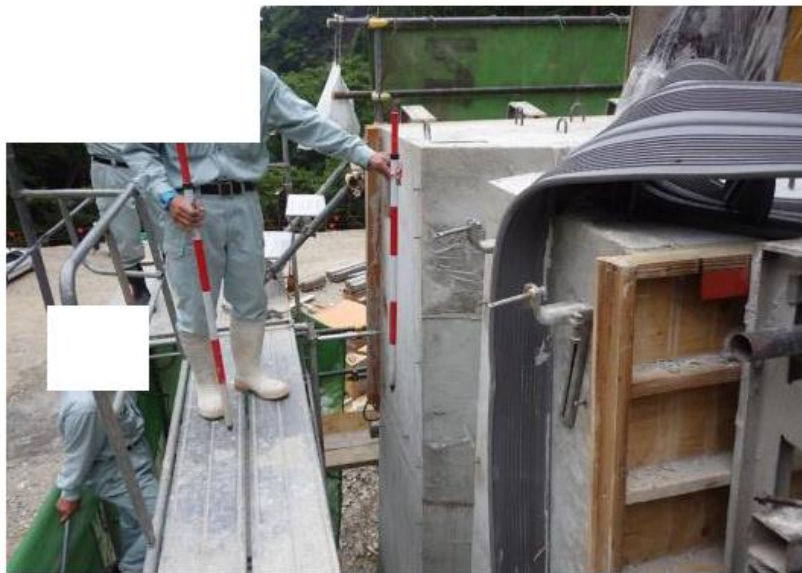
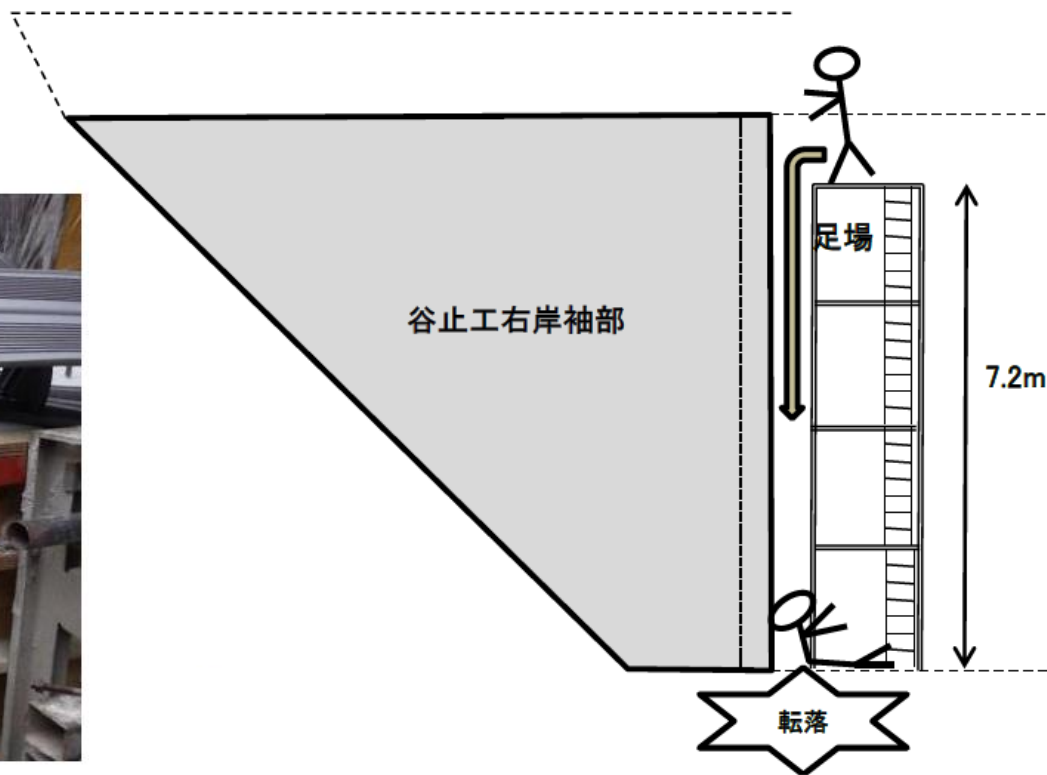
谷止工鉛直打継凹凸部の脱型作業中、これまでの作業では簡単に外れなかったものが、最初に力を加えた時に型枠が外れて落下したため、体勢を崩し型枠とともに約7.2m転落し負傷した。

・安全帯を使用していなかった

被害状況: 2週間の入院(外傷性血気胸、多発肋骨骨折、腰椎横突起骨折)

・安全教育の徹底

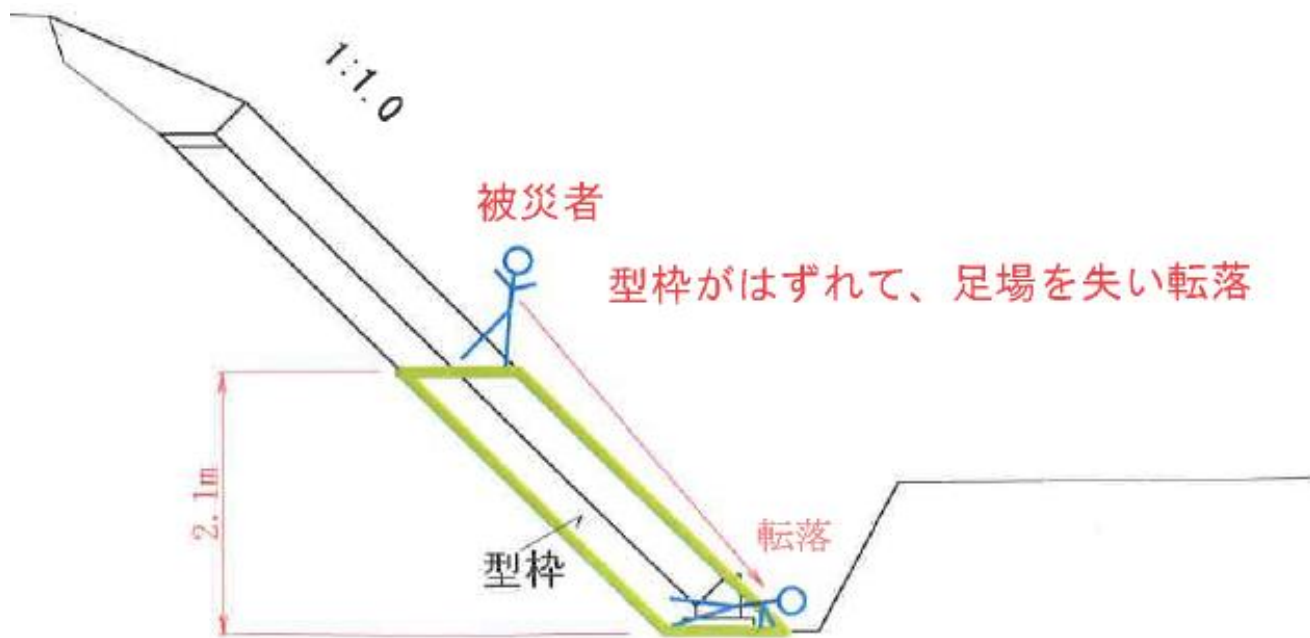
練ブロック張小口止工の型枠を脱型中、型枠の上に乗って作業をしていた作業員が、型枠支保が外された型枠に乗ったことで型枠が外れ、型枠とともに2.1m下方に落下し負傷した。

- ・作業床の設置を怠った。
- ・被災者には型枠支保工が既に外されていることが伝達されていなかった。

被害状況：16日間の安静加療（外傷性くも膜下出血、左肋骨骨折）

- ・作業床の設置
- ・入場時の情報共有を徹底する
- ・危険予知、安全教育の徹底

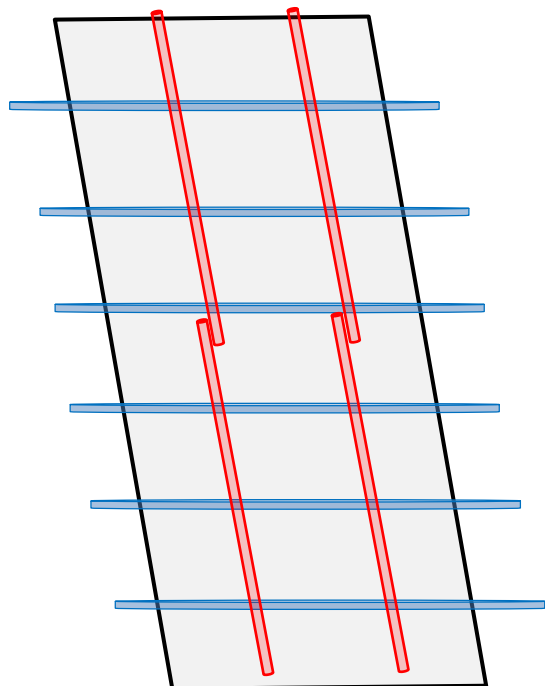
脱枠前

河川護岸工事の小口止工の脱枠作業において、通常は、横パイプ、縦パイプの順に外す必要があるが、今回は、横パイプのみを先行して外したため、縦パイプが上から落下し、作業員の右足の甲に当たり、負傷した。

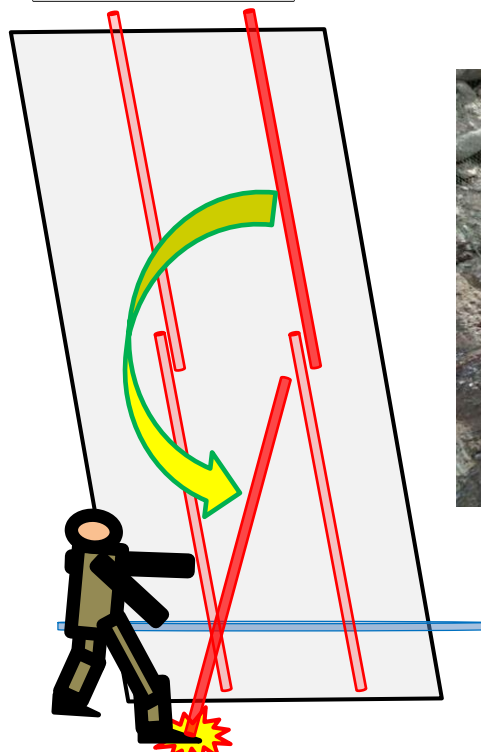
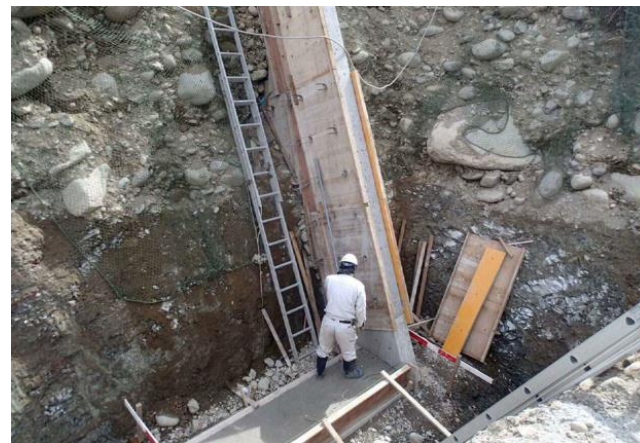
事故発生時

・本人の不注意
（作業手順書と異なる手順で作業を行った）

【被害状況】右足切創

・当日の作業に関する作業手順書を作業員に周知させるとともに、チェック表にて把握状況を確認する
・安全教育の徹底

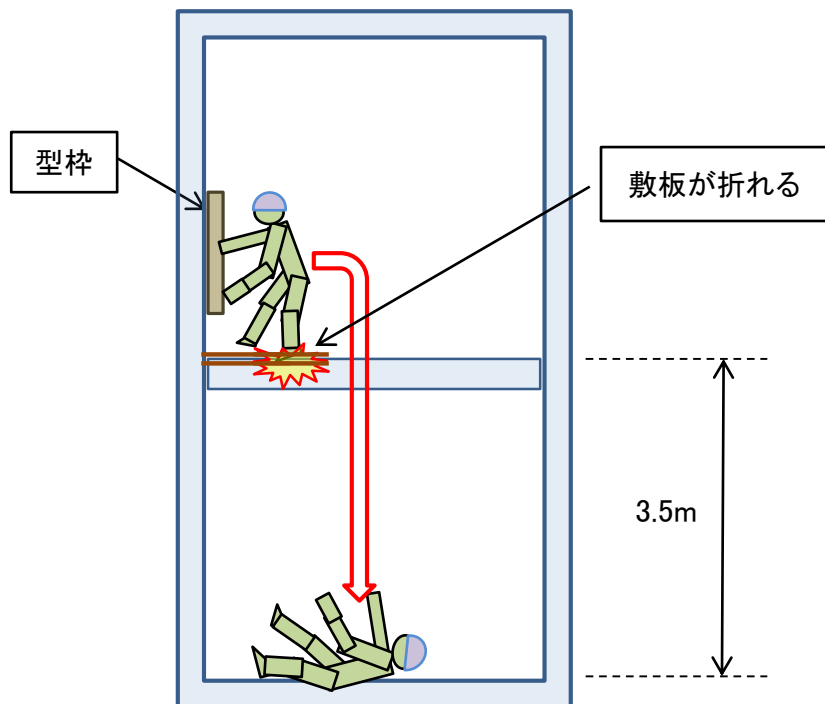
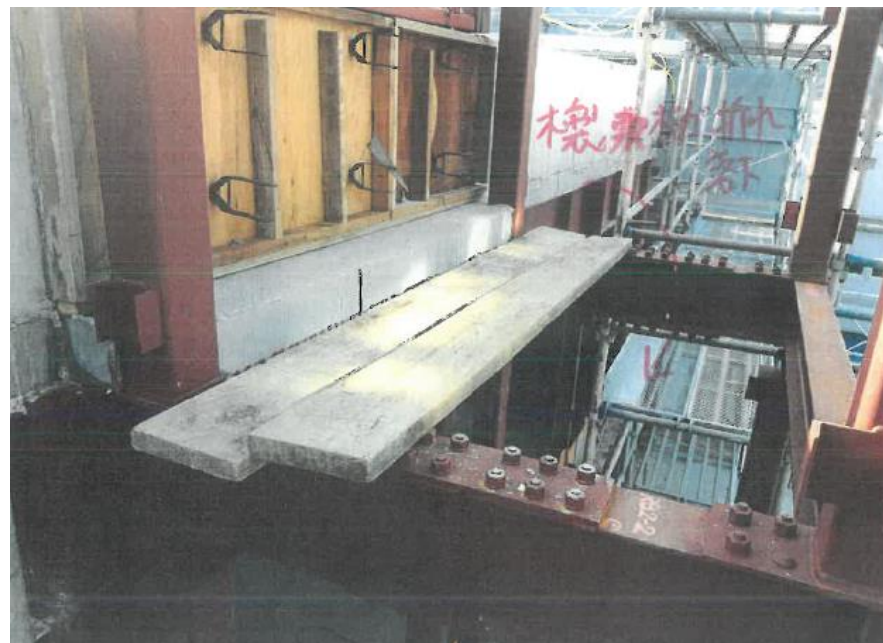
ダクトスペース部分の型枠脱型作業の際、鉄骨の梁に木製敷板（幅200mm、長さ2000mm、厚さ40mm）2枚が架けてあったため、木製敷板に乗って作業しようと足を掛けたところ、木製敷板が折れて3.5m下のコンクリートスラブに墜落した。

- ・仮設計画が不十分で仮設足場が未設置であった
- ・現場内の安全点検、仮設設備の作業開始前点検において、見過ごしがあつた
- ・危険箇所での作業との認識はありながら、作業員の判断で木製敷板の上で作業した
- ・安全帯を使用していなかった

【被害状況】 右上肢挫傷、両膝挫傷、腰部挫傷、右眼瞼挫傷（安静加療1週間）

- ・墜落・転落災害防止に係る仮設計画の再検討、足場の設置
- ・現場巡視の強化
- ・不適切な資材の使用禁止、不要資材の整理整頓
- ・安全帯使用の徹底等、安全対策の再教育
