2 経管栄養関係の事例 ～胃ろうチューブ抜去～

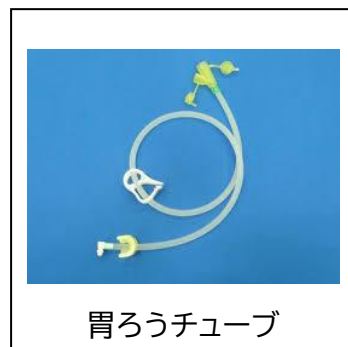
現場実習(保護者付き添い)初日の11時30分頃発生。教諭が介助座位の後、ベッドへ移動しようと生徒を抱き上げ右方へ動かした際、破裂音があった。腹部を確認すると胃ろうチューブが抜去していた。すぐに施設の看護師が応急処置をし、保護者の自動車で病院へ向かった。

- ・胃ろうチューブを身体に巻き込み、挟んだまま抱き上げて移動したことにより、抜去した可能性が高い。
- ・事故発生前に瘻孔から胃内容物の漏れが見られ、ガーゼの交換を行っており、虚脱しやすい状態だったことも考えられる。

- ・抱き上げる介助をする際には、おへその上部に胃ろうチューブをまとめるようにし、チューブが引っ張られる状態でないか確認を行う。
- ・胃ろうチューブの緩みがないか看護師と確認を行い、緩みがある場合には保護者に連絡をし、処置をお願いする。
