## 第 6 編 参考資料

### 第 1 章 設計、施工時期に着目した損傷特性

## 第 1 章 設計、施工時期に着目した損傷特性

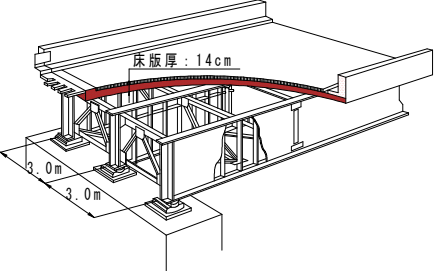
概要図	最小床版厚の規定
昭和 42 年 以前

$t = 14 \text{ cm}$
昭和 43 年 ～ 昭和 52 年

RC床版の床版厚は、下表に示すように年代により基準(最小床版厚)が異なるため、古い年代(特に昭和 42 年以前)のRC床版は注意する必要がある。

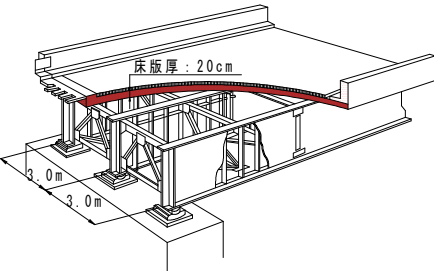
$t = 3L + 11 \geq 16 \text{ cm}$ $L$ : 床版支間 ※ $L = 3.0 \text{ m}$ とした場合  $t = 3 \times 3 + 11 = 20 \text{ cm}$
昭和 53 年 以降

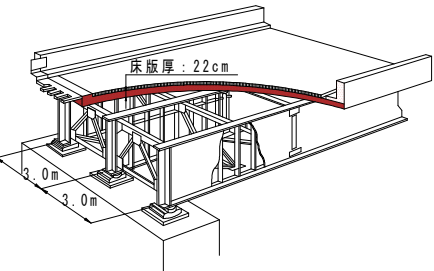
$t_0 = 3L + 11 \geq 16 \text{ cm}$ $L$ : 床版支間 ※ $L = 3.0 \text{ m}$ とした場合 $t_0 = 3 \times 3 + 11 = 20 \text{ cm}$ $t = k_1 \times k_2 \times t_0$ $k_1$ : 交通量係数 $k_2$ : 付加モーメント係数 $k_1$ を最小の 1.10 とした場合 $k_2$ を最小の 1.0 とした場合  $t = (3 \times 3 + 11) \times 1.10 \times 1.0$ $= 22 \text{ cm}$

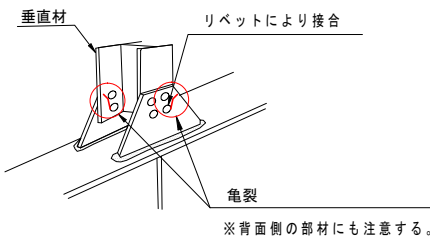
<p>リベット接合の場合は、リベット付近から亀裂が発生する。 背面の部材に亀裂が発生している事もあるため注意が必要となる。</p>
昭和 41 年 以 降

現場継ぎ手部の亀裂は、高力ボルト継ぎ手とリベット継ぎ手により発生する箇所が異なるため、点検時には注意する必要がある。

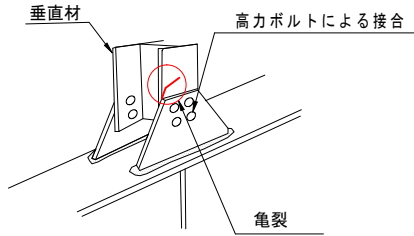
<p>高力ボルト接合の場合は、<u>接合面の端部より亀裂が発生する。</u></p>
<p>上記継ぎ手は、アーチ橋の垂直材の継ぎ手部を記した。鈹桁橋の継ぎ手部でも、同じメカニズムで亀裂が発生する。</p>

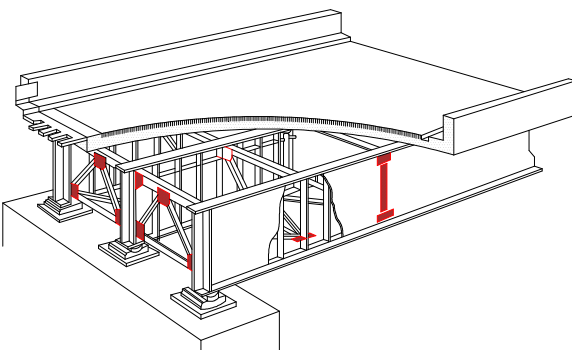
高力ボルトについて	
昭和 41 年 ～ 昭和 54 年	<p>F11Tを使用していた時期なので、遅れ破壊によるボルトの破断・脱落が発生する可能性が高い。パトロール時には、高力ボルトの破断による脱落に対して特に注意する必要がある。</p>

<p style="text-align: center;">赤着色部は、鈹桁橋の継ぎ手位置を示す</p>
昭和 55 年 以降	<p>道路橋示方書の改定により、F8T・F10Tのみの使用となったので、遅れ破壊によるボルトの破断・脱落が発生する可能性が低くなった。</p>

F11Tの高力ボルトを使用している場合は、遅れ破壊の可能性があるので注意する必要がある。

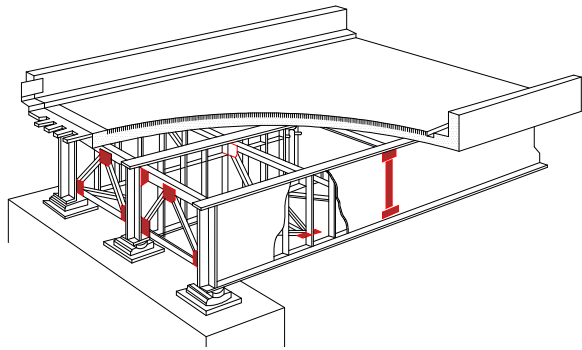
<p style="text-align: center;">赤着色部は、鈹桁橋の継ぎ手位置を示す</p>

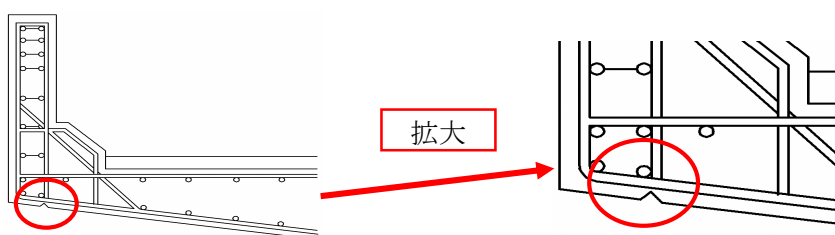
床版の水切りの形状は、岐阜県橋梁設計要領(平成13年3月)において、下図のように規定しているが、それまでは主にVカット式の水切りを多く採用していた。

Vカット式(切り欠き式)の水切り形状の場合は、かぶり不足により損傷しやすいため、注意する必要がある。

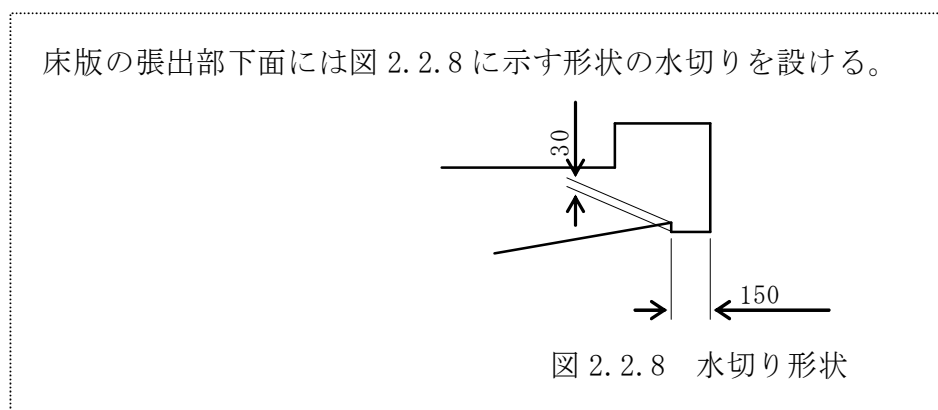
岐阜県橋梁設計要領(平成13年3月)

最近の橋梁では、鉄筋のかぶりを確保するために、水切りの形状を下図のように変えている。

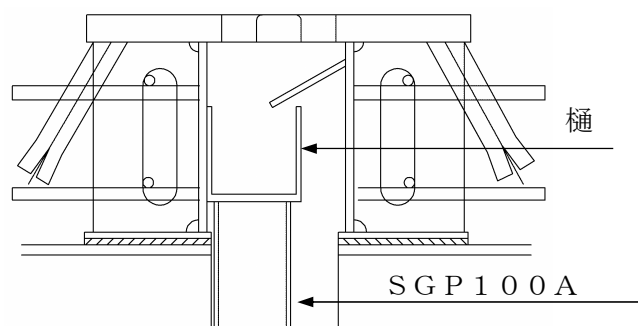
鋼製フィンガージョイント（排水型の例）

伸縮装置は、岐阜県橋梁設計要領(平成3年4月)において、非排水型を原則としている。  
 また、中部地方整備局の設計要領でも、平成元年より非排水化が標準とされた経緯をみると、昭和に建設された橋梁は、鋼製フィンガージョイントで排水型を使用している可能性が高い。

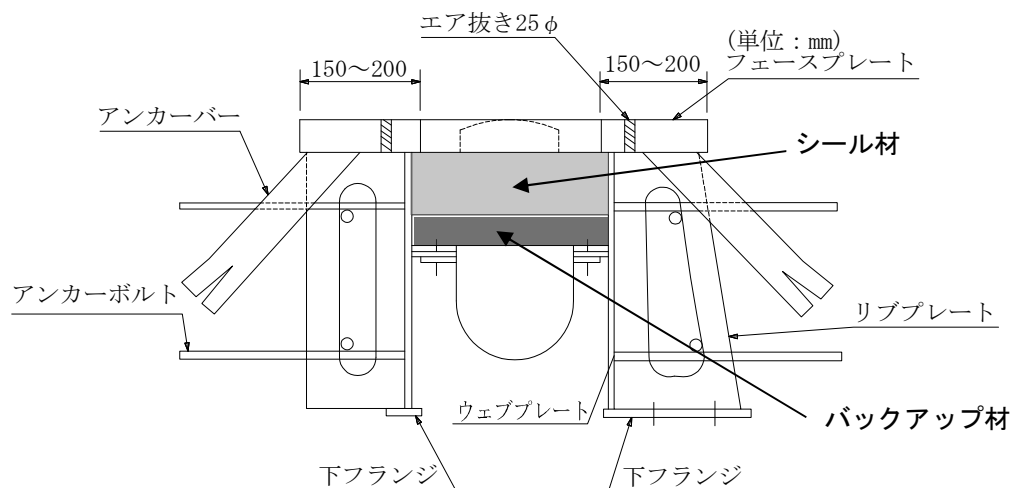
鋼製フィンガージョイント（非排水型の例）

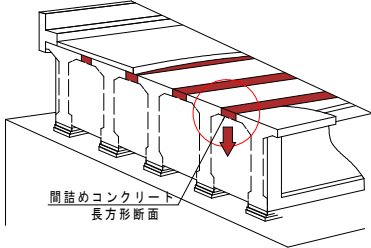
<p>間詰め形状が長方形であり、落下しやすい形状となっていた。</p>
昭 和 44 年 以 後	昭 和 46 年 以 後

<p>間詰めコンクリート 長方形断面</p>

上記の表より、標準設計が発刊する前となる昭和45年以前のプレテン桁や、昭和43年以前のポステン桁は、間詰め部のコンクリート落下に注意する必要がある。

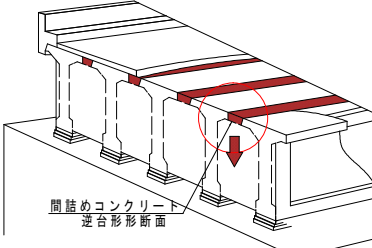
<p>間詰め形状が逆台形（クサビ形状）であり、落下しにくい形状である。</p>

<p>間詰めコンクリート 逆台形断面</p>

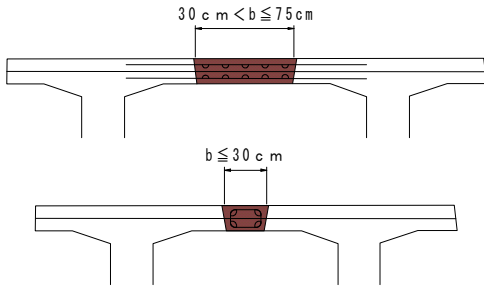
ポステン桁	<p>最初に制定された標準設計（昭和 44 年）は、床版から間詰め部への鉄筋が設置されていた。</p> <p>右図に示すように間詰めコンクリート幅が 30 c m 以下の場合には現在でも鉄筋は設置されていない。</p>

上記の表より、プレテン桁全般や、間詰め部の幅が 30cm 以下のポステン桁は、間詰め部のコンクリート落下に注意する必要がある。

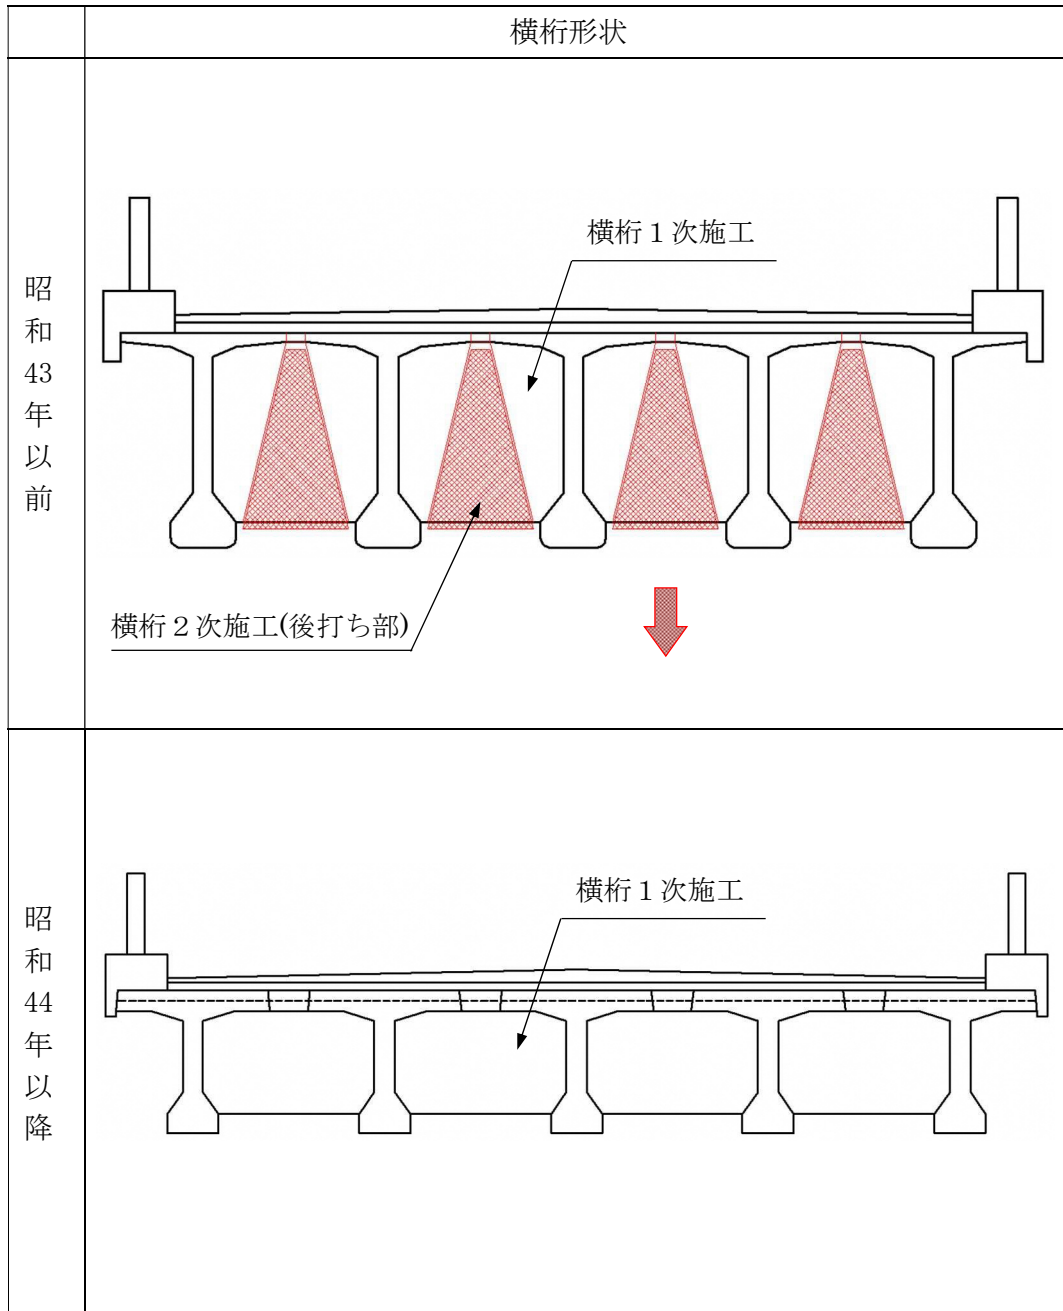
施工が古いポステン桁の横桁は、後打ち部を斜めに施工していた場合がある(下表参照)、昭和44年に制定した標準設計では、現在と同様の横桁形状となっている。

横桁が斜めに施工されているポステン桁の場合は、横桁の打ち継ぎ目から損傷が発生する事があるため、昭和43年以前の橋梁については注意する必要がある。

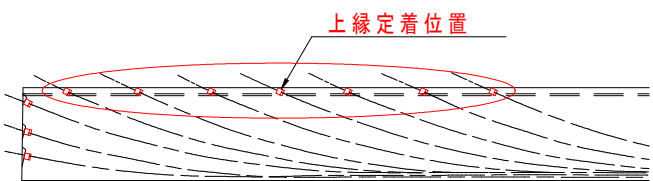
<p>PCケーブルの一部を、主桁上縁（床版上面）で定着している。</p>
昭和55年～平成5年

ポステン桁の場合は、下表に示す年代別でPCケーブルの定着位置が変更になっている。上縁定着となっている橋梁は、活荷重により定着部が損傷し舗装に異常が発生することが考えられる。

よって、昭和54年以前の設計および昭和55年～平成5年の設計で桁長27m以下のポステン桁は、舗装に異常が有った場合定着部の損傷が考えられるため、注意する必要がある。

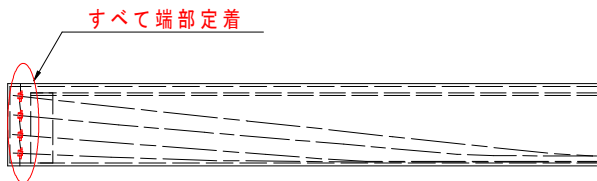
<p>桁長が28m以上の場合、主桁端部でPCケーブルを定着している。</p>
平成6年以降

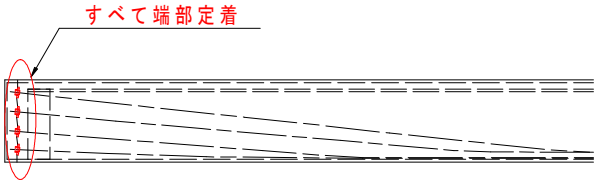
<p>桁長に関係なく、主桁端部でPCケーブルを定着している。</p>

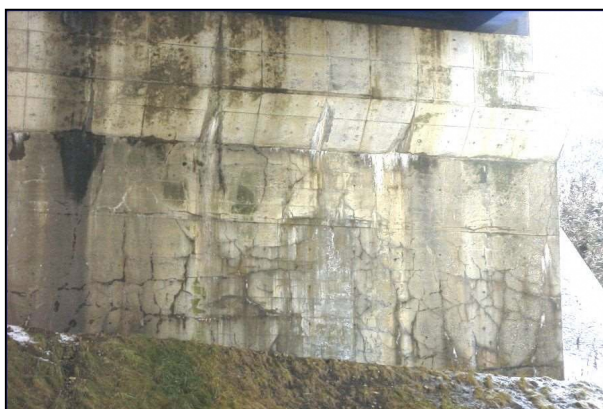
橋台に発生したひび割れ（飛騨地域の事例）

岐阜県内では、過去の点検の結果から昭和40年代後半から昭和50年代前半の橋梁で、アルカリ骨材反応に伴う被害例が多い。また、被害の発生地域は、東濃地域と飛騨地域に多く見られ、特に注意が必要である。

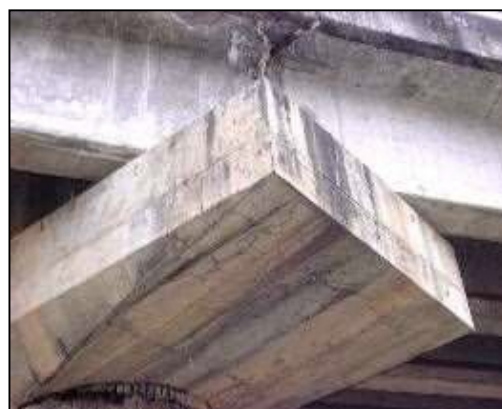
橋脚に発生したひび割れ（東濃地域の事例）

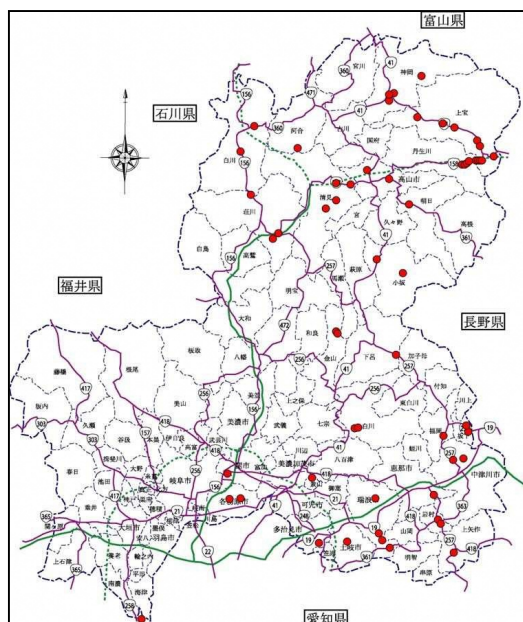
アルカリ骨材反応で問題がある橋の分布(注1)

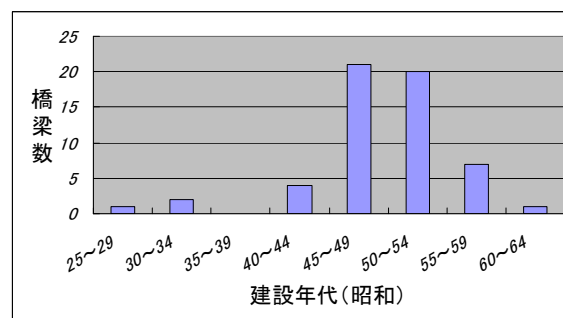
アルカリ骨材反応で問題がある橋の年代(注2)

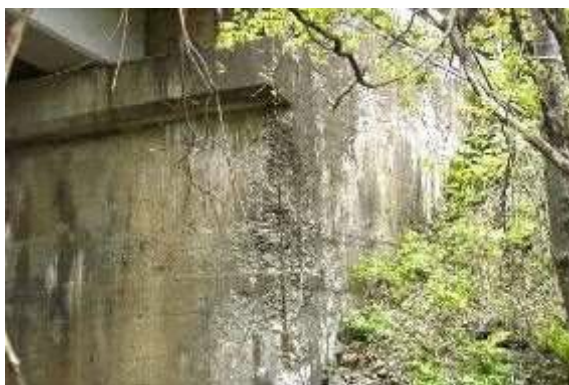
橋台端部が断面欠損している状況

寒冷地域では、橋台の水かかりが多い下部工端部や、上部工の地覆、高欄などで、凍害によりコンクリートの断面欠損が多く見られる。

凍害が発生する要因は、①内部の空隙が水で満たされている。②その水が凍結・融解して水圧の発生が繰り返されている。③その繰り返し作用がコンクリートの抵抗能力を上回る。の3つの条件が揃った場合である。(これらの要件のうち1つでも欠落すれば、凍害は、発生しない。)

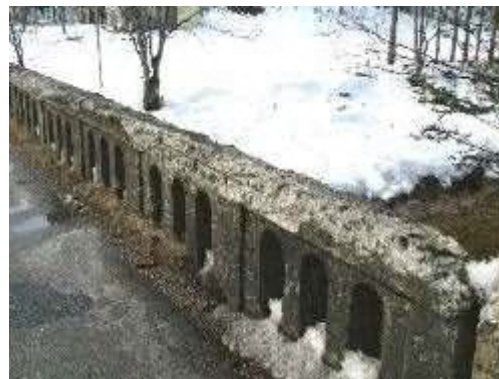
高欄天端がスケーリングしている状況
