## 平成28年度に建設工事で発生した事故事例（架空線損傷事故）

## 令和元年度に建設工事で発生した事故事例（架空物損傷事故）

## 令和3年度に建設工事で発生した事故事例（架空線事故）

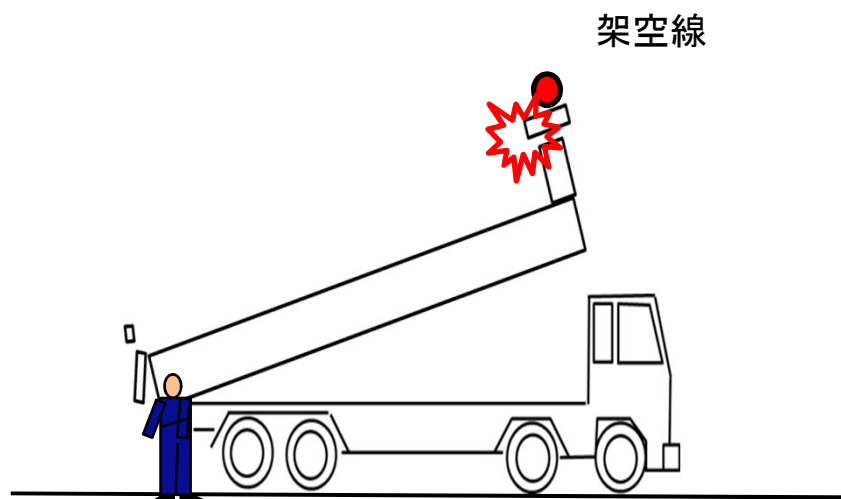
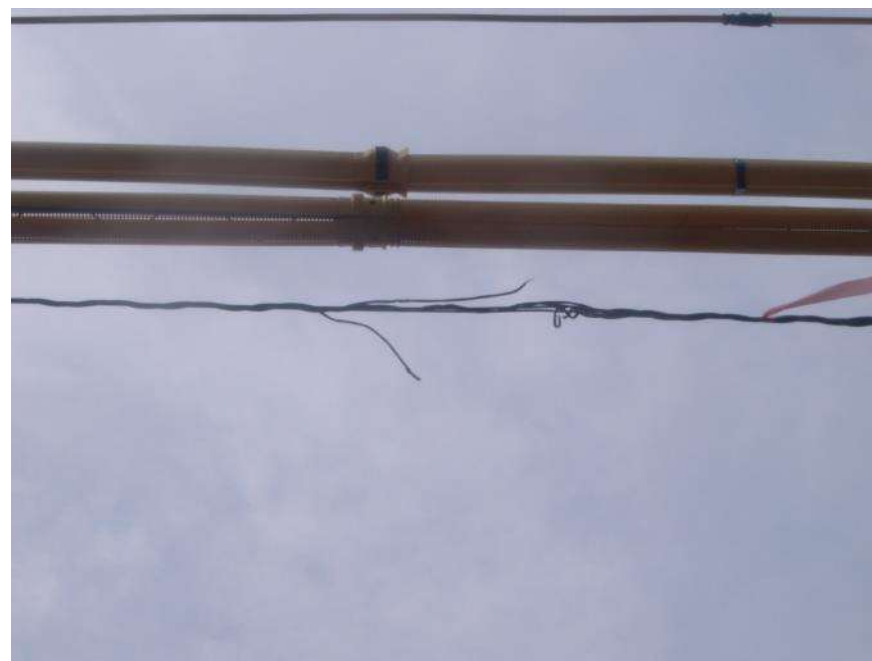
仮置発生土を場内に10tダンプトラックで運搬する作業中、荷下ろしの為ダンプアップをした際、架空線に接触し切断する事故が発生しました。

- ・作業者の不注意
- ・誘導員は荷下ろしの土砂に気を取られていた
- ・運転手は、直接、架空線を目視確認しなかった

被害状況: 通信ケーブルの切断

- ・架空線直下に専任の監視人を配置する
- ・運転手は、誘導員の合図のみでなく、自らの目視にて安全を確認する

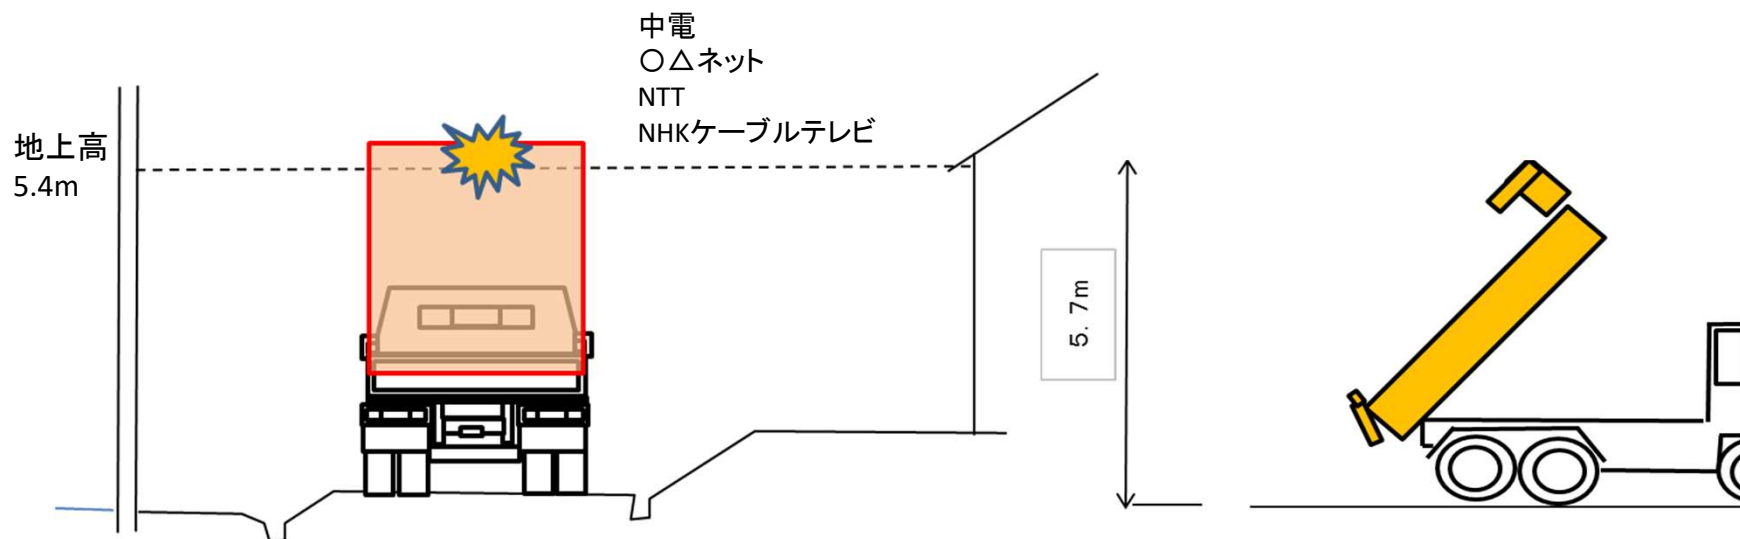
現状況図

山土砂を仮置き場へ運搬する作業をしていたところ、仮置き場からダンプ荷台を上げたまま走行したため、最初に4本の架空線（中電、NTT、○△ネット、NHKケーブルテレビ）に接触切断、さらにNTTケーブルに接触し中電柱共架線の装柱金物を変形させた。

- ・受注者の車両点検不備により、荷台上昇を知らせるブザー故障に気づかず運転者が荷台上昇したままであることを認識できなかったこと。
- ・その日の工程が厳しく、運搬作業を一人で行っていったことから、運転者の不注意を誘発しダンプレバーの操作を失念してしまった。

【被害状況】 中電他3社 中断時間4.5時間～23.7時間(1世帯)、NTT装柱金具破損

- ・工事車両の点検の徹底、点検簿の設置。
- ・ダンプの荷台の確認を下車して指差呼称して行う。
- ・資材置き場出入り口に注意看板、ゲートを設置する。
- ・架空線に対する注意看板を設置する。

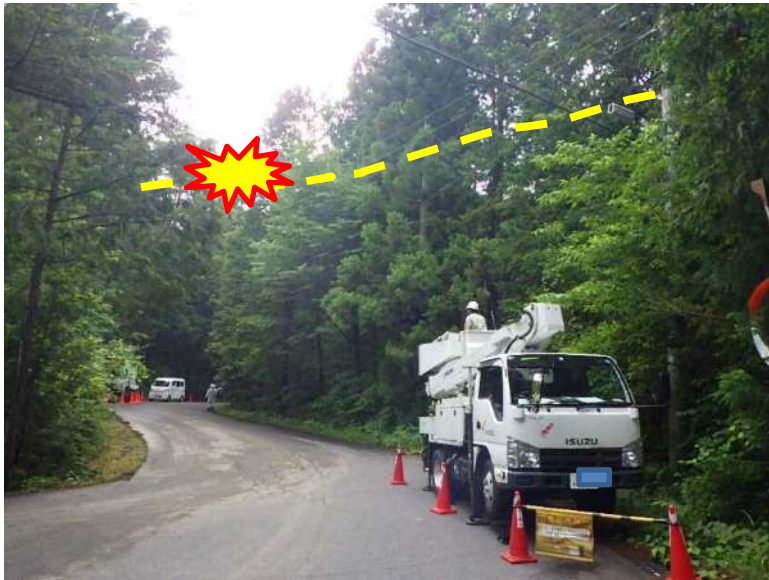
現場状況写真

ダンプにて土砂運搬作業時に、土砂仮置き場で荷卸し後、荷台を上げていることを失念し県道へ進入し、そのまま走行したため、NTT架線(光ファイバーケーブル)に荷台が接触し切断した。

・仮置き場で荷卸し等作業中に携帯電話で、耳に装着したハンズフリー装置で通話した状態のまま現場へ戻ろうとしたため、荷台を下げることを失念し、さらに警告音にも気づかず走行したことにより、県道を横断している架空線に接触した。また、荷卸し後の荷台の状態の確認も怠っていた。

- ・ 運転中の通話の禁止、及び荷台の状態確認の徹底。
- ・ 施工現場や仮置き場等の出入り口で、単管パイプ等による高さ制限の表示の実施
- ・ 施工現場や仮置き場等の出入り口で、荷台等の状態の確認を促す看板の設置
- ・ ダンプトラック車内にダンプ運行注意事項の掲示

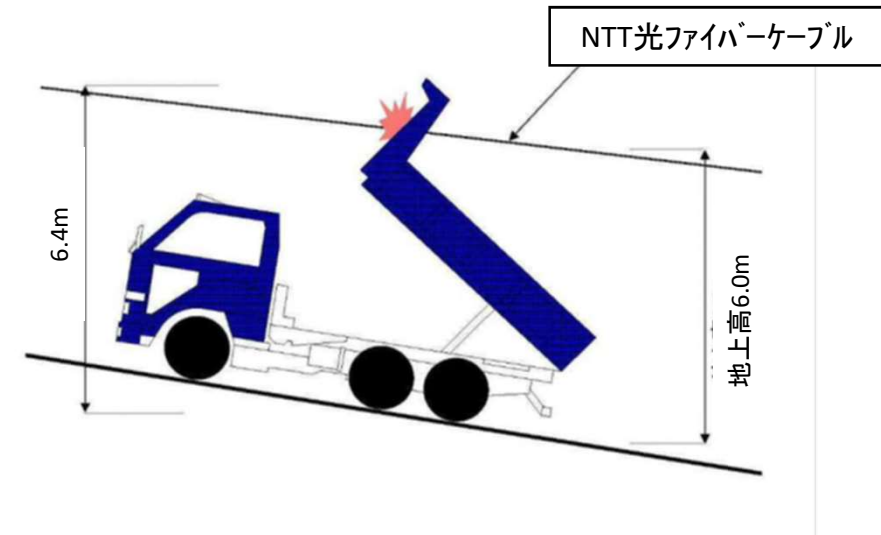
事故状況概略図

DTで、仮置き場から工事現場へ戻る際、ダンプアップした状態で走行したため、NTT架線に接触し、切断した。

【被害状況】NTT回線不通(関係戸数 7戸、回線不通時間 約5時間)

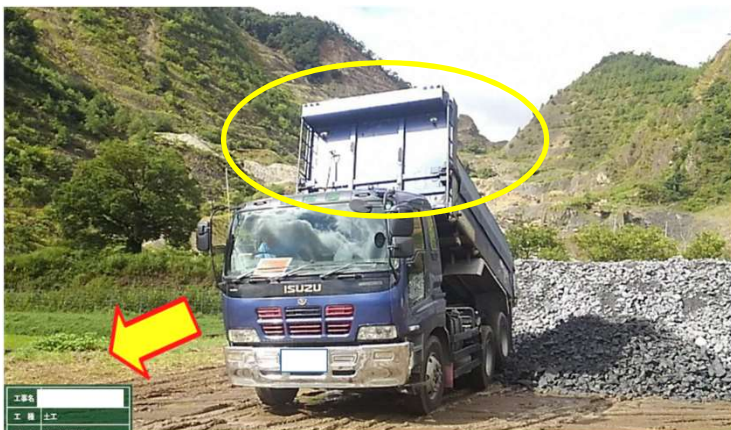
事故現場状況写真1

道路工事において、流用土仮置き場へ土砂を運搬したダンプトラックが、県道へ出る際に、荷台が上がった状態で発進したため、荷台でNTT架空線を切断したものの。

・「架空線等上空施設の事故防止マニュアル」により、同事故防止対策を実施することになっているが、架空線に防護管が未設置であったり、出入口に高さ制限装置を設置していない等、対策が不十分であった。  
・朝のKY活動で、架空線事故防止について打ち合わせていたが、ダンプトラック運転手が荷台上昇時の警告音を無視する等注意不足であった。

ダンプアップした状態で発進

・架空線の手前に簡易ゲートを設置し、架空線に防護管または蛍光リボンを取付け、注意喚起を図る。  
・県道から流用土仮置き場への出入口には交通誘導員を配置し、一般車両への注意と同時に架空線にも留意する。  
・「架空線等上空施設の事故防止マニュアル」により、再度安全教育を行い、再発防止を徹底するとともに、作業前打合せやKY活動にて本工事現場での注意事項を厳守させる。

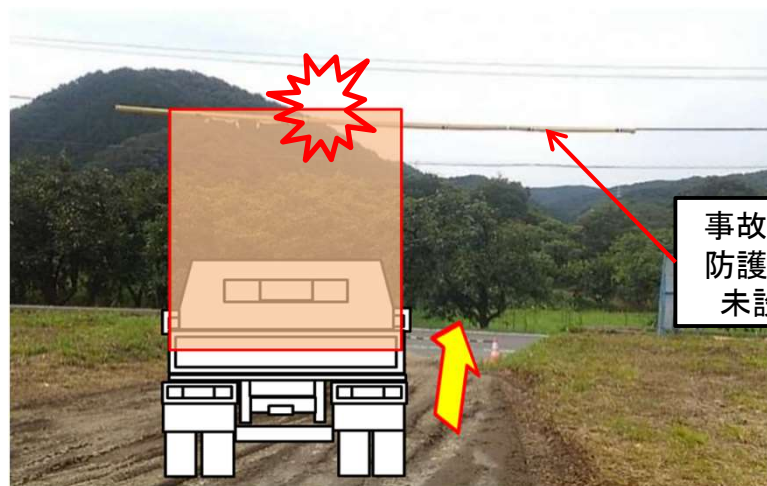
事故現場状況写真2

事故当時  
防護管は  
未設置

【被害状況】 公衆災害 NTT通信線2本切断、光ファイバー線1本損傷（30回線が2時間から4時間不通となる）

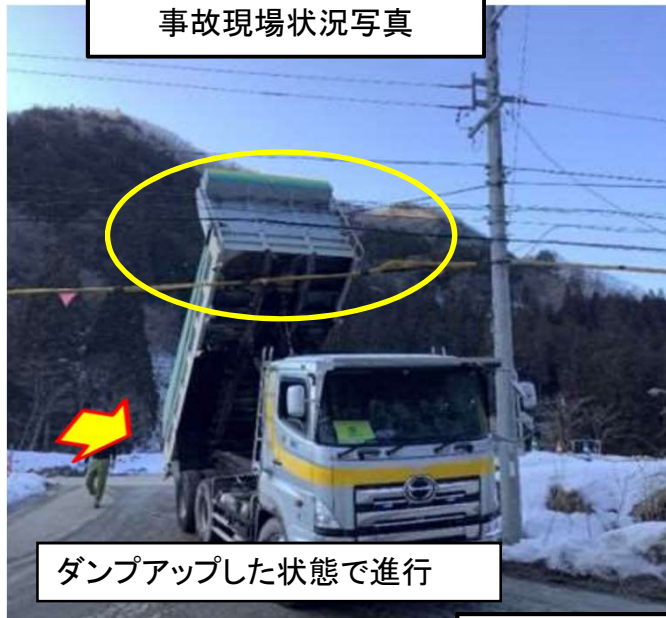
事故現場状況写真

掘削残土を仮置き場へ運搬したダンプトラックが、荷台を下げずに走行したため、残土仮置き場出入口にある架空線に接触し損傷させた。

- ・施工計画書では「架空線等上空施設の事故防止マニュアル」により、事故防止対策として注意看板、高さ4mの位置に三角旗の設置、交通誘導員の配置等を行っていたが、三角旗の位置が計画の位置でなく、注意看板も設置されておらず、交通誘導員も不要として配置していなかった。また、出入口に高さ制限装置を置していない等、対策が不十分であった。
- ・ダンプトラック運転手は、当日の作業を急ぐあまり、ダンプアップのアラートが鳴っていたにもかかわらず、荷台が十分下がりにくまま走行した。

ダンプアップした状態で進行

【被害状況】 公衆災害 NTT光ケーブル線1本(ケーブル内100本の通信線の内6本損傷)、民間ネットケーブル1本、ケーブル吊り線1本の被覆のみを損傷(いずれも通信障害なし)

- ・高さ制限装置を設置し、その手前に停止線も設ける。また、架空線注意看板、横断幕等を増設し、一層の注意喚起を図る。
- ・計画とおり、交通整理員を配置し、ダンプトラックの出入りの際の架空線の見張りも行う。
- ・ダンプトラックのキャビン内に、荷台が上がっていることを知らせる回転灯を取付けるとともに、運転席から荷台を確認できるカーブミラーも設置する。
- ・元請けは、土砂運搬の下請けに対する安全教育を徹底する。
