**浜岡原子力発電所 3号機 原子炉機器冷却水系の冷却水を補給するタンクの
レベル低下について～外部への放射能の影響なし～
(続報：原因調査の結果と今後の対応)**

2022 年 8 月 30 日

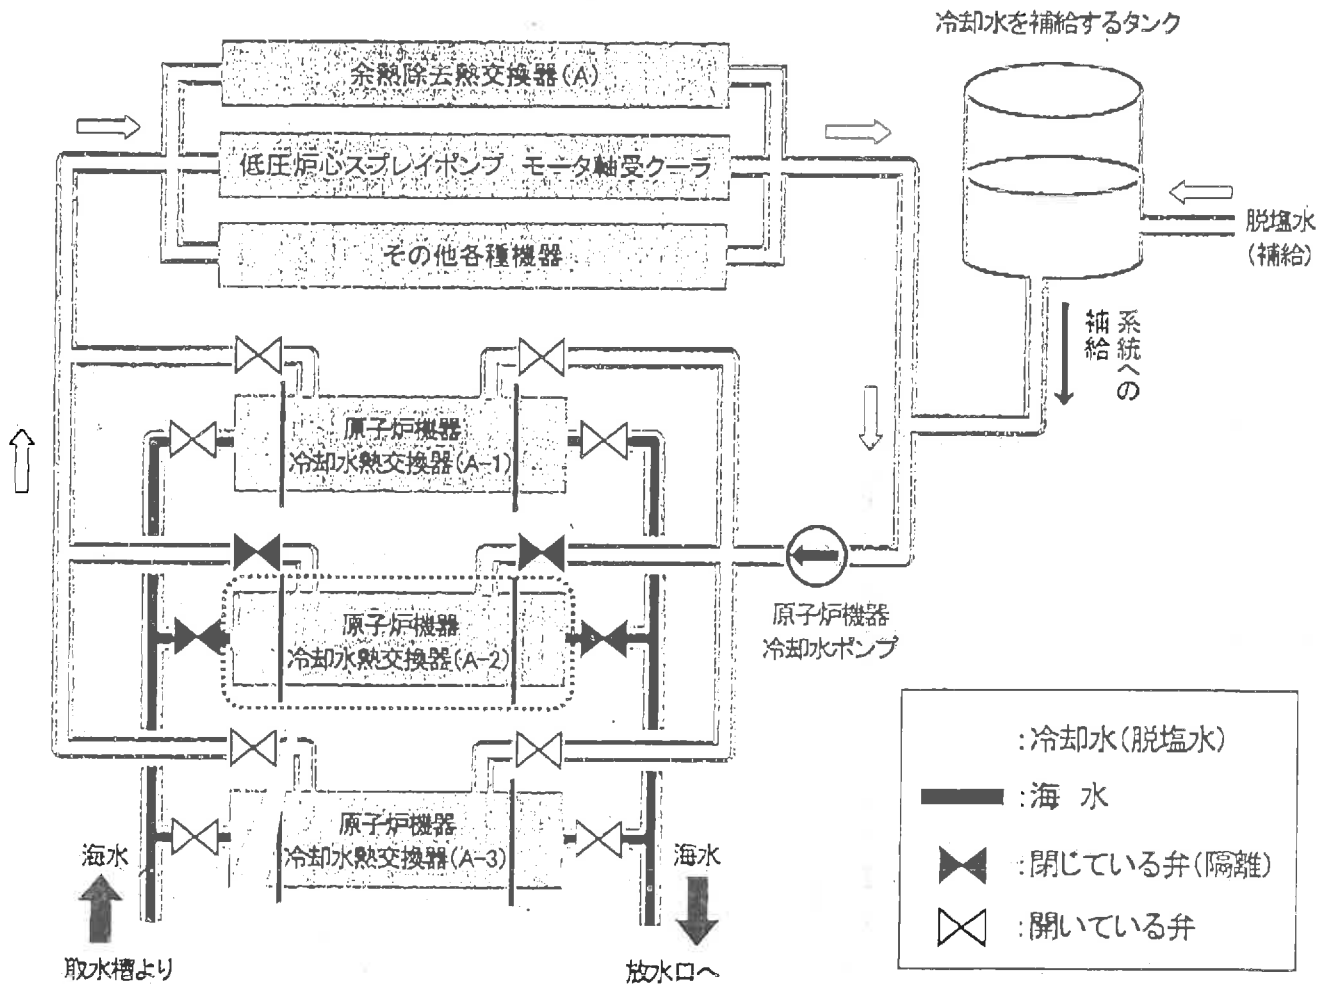
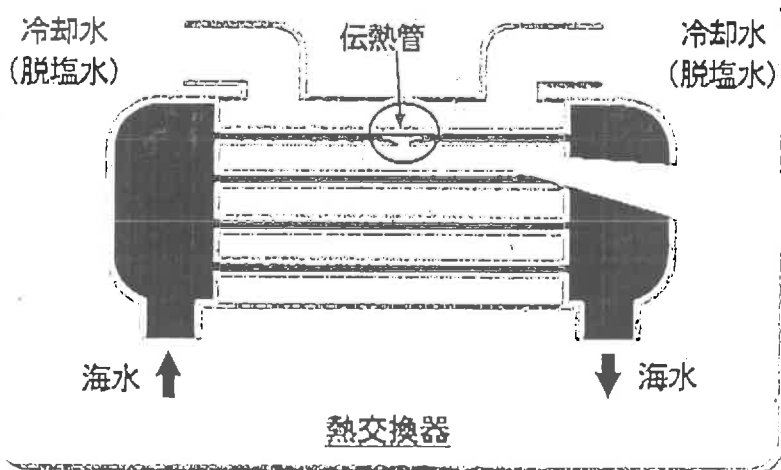
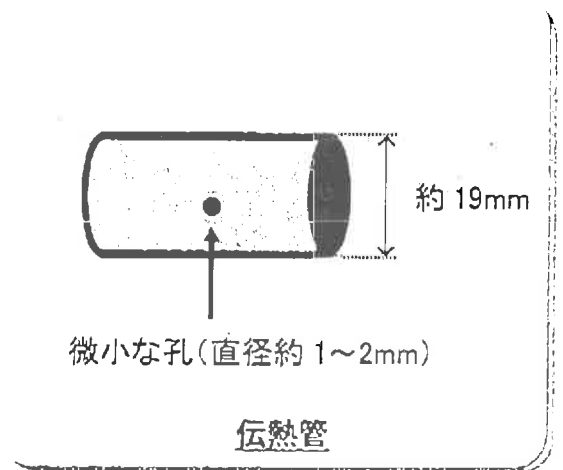
3号機 原子炉機器冷却水系 系統概略図

事象の概要	<p>2022年7月2日、定期検査中の3号機において、当社社員が原子炉機器冷却水系の冷却水(放射性物質を含まない水)を補給するタンクのレベルが通常よりも速く低下していることを確認しました。</p> <p>漏えい箇所を特定するため、原子炉機器冷却水熱交換器(A-2)(以下、「熱交換器 A-2」という。)を隔離したところ、当該タンクのレベルは通常の低下傾向に回復しました。</p> <p>このため、熱交換器 A-2 の伝熱管から冷却水が海水側に漏えいしている可能性が高いと判断しました。</p> <p>なお、冷却水は放射性物質を含んでいないことおよび冷却水の放射線を常時監視しているモニタの指示値に変化がないことから、外部への放射能の影響はありません。</p>
原因調査の結果	<p>熱交換器 A-2 内部の伝熱管の点検を実施した結果、1本の伝熱管に微小な孔(直径約1～2mm)を1箇所確認しました。</p> <p>微小な孔が発生した原因は、海水とともに伝熱管内に流入した海生生物が当該伝熱管内面に付着し、伝熱管内の流れに乱れを生じさせることで、伝熱管の一部が局部的に削られて、微小な孔が発生したものと推定しました。</p>
今後の対応	<p>微小な孔が確認された伝熱管に閉止栓を取り付け、冷却水が海水側に漏えいしないようにします。</p> <p>なお、今回の閉止栓の取り付けにより、熱交換器 A-2 の機能上、問題となることはありません。</p>

注1 原子炉機器冷却水系は、原子炉系の機器(ポンプ、モータ等)の冷却を行う系統です。系統内を循環する冷却水には不純物等を取り除いた水(脱塩水)が用いられており、通常、冷却水に放射能は含まれていません。原子炉機器冷却水系は、(A)(B)の2系統あり、熱交換器は1系統あたり3基設置されています。
