美浜・大飯・高浜発電所の最近の状況について

2023年 5月23日

関西電力株式会社

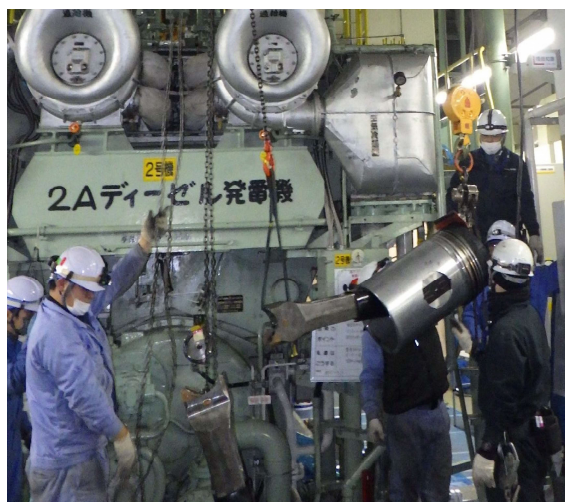
【停止時点検】
非常用ディーゼル発電機の
シリンダカバー開放点検

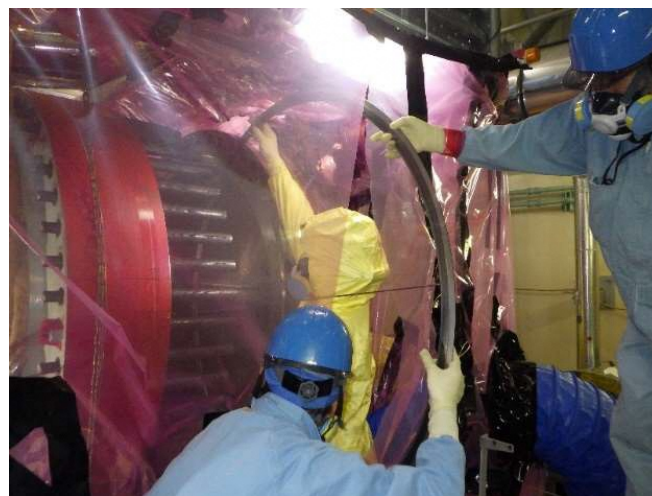
【再稼動前点検】
余熱除去クーラ開放点検
(水室側ガスケット取替作業)

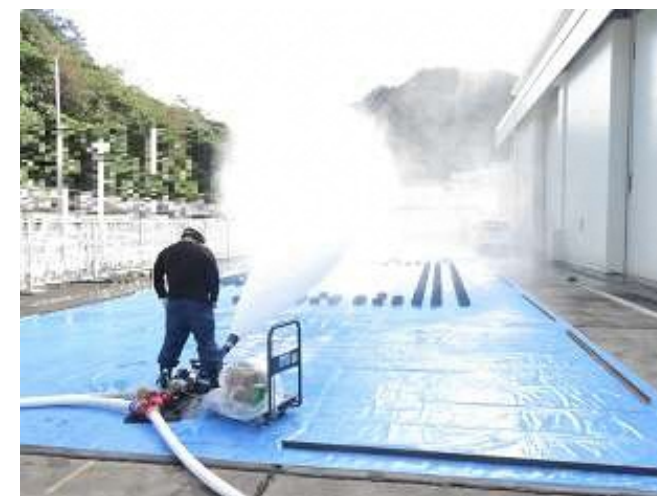
【使用前検査】
スプレイヘッド 機能性能検査
(使用済燃料ピット漏えい対応)

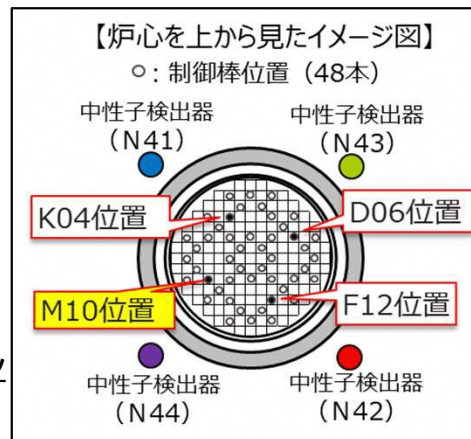
原子炉が自動停止した際に落下した制御棒を特定するため、2BDパワーキャビネットに制御される、制御バンクBグループ2の4本を対象に、単独または複数の組合せの挙動を解析し、実機の中性子検出器出力トレンドとの比較を実施。

この結果、M10位置の制御棒一本が落下したことで原子炉自動停止に至ったものと推定。

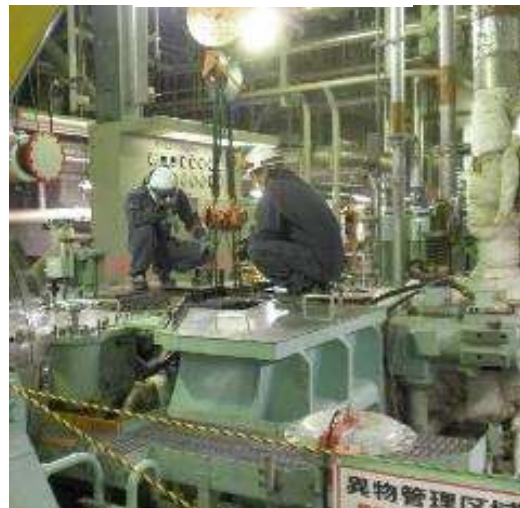
現場観察の様子

異物管理区域を設定（ロープにて区画掲示）して、慎重にポンプの分解点検を実施している状況

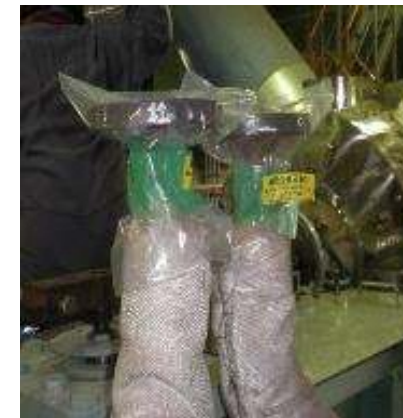
ギャップの検出

異物混入防止として取り付けられるカバーの不備（無色透明材料の使用禁止）が確認して、指導・改善に努めた。

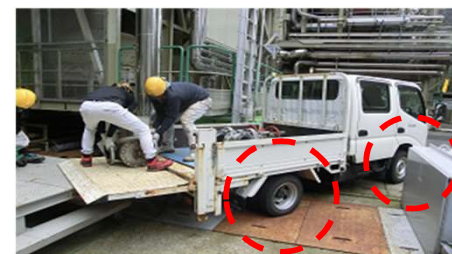
- ✓ 取り外した機器をトラック上に搬出中、トラックの車輪止めを取り付けていなかった。
 - ↳ ブレーキのトラブル等でトラックが移動することにより、運搬中の弁が落下、また、トラック上の作業者が転落、弁との挟まれなど労働災害に至る可能性がある。

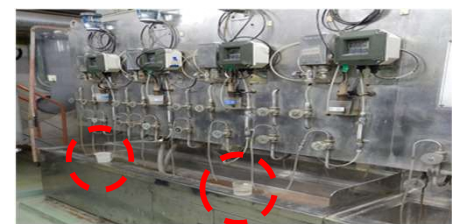
- ✓ 薬品（低アルカリの試薬）入りカップをシンクの縁に置き、作業行っていた。
 - ↳ シンクの縁はカップよりも狭く、試薬が倒れ飛散し周辺設備の腐食、もしくは、作業者の薬品受傷する可能性がある。

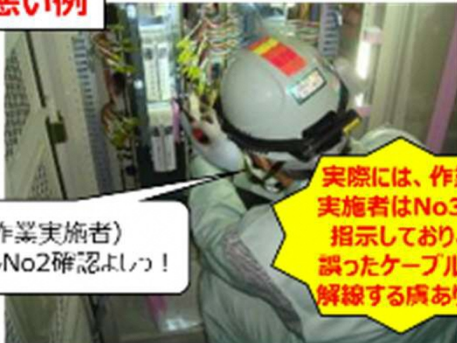
× : 悪い例

実際には、作業実施者はNo3を指差しており、誤ったケーブルを解線する虞あり。

一方、作業責任者は盤と離れた場所で...

作業責任者はケーブル解線チェックシートの記録に注視し、作業実施者の誤解線に気付いていない。

(作業責任者) ケーブルNo2了解!

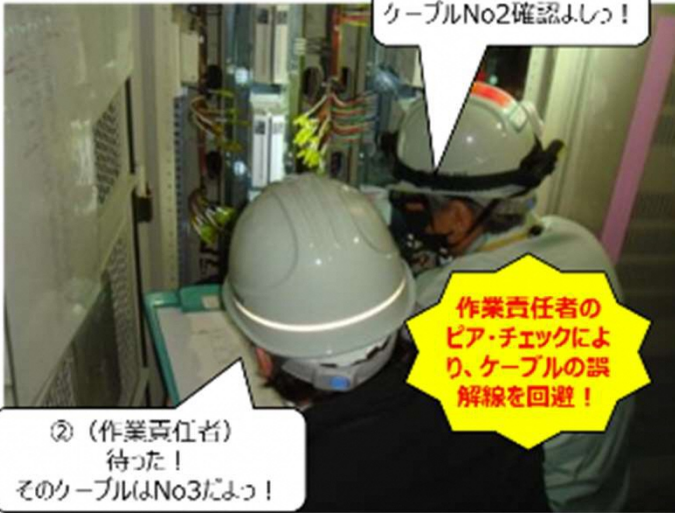
○ : 良い例

① (作業実施者) ケーブルNo2確認よしっ!

作業責任者のピア・チェックにより、ケーブルの誤解線を回避!

② (作業責任者) 待った! そのケーブルはNo3だよ!

左図はピアチェックの活用事例

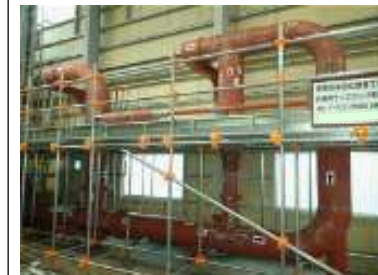
モックアップ

- 配管肉厚検査に係る技術伝承
 - 今後の7基体制を見据えた、体制維持・強化
 - ✓ 実機並みの、訓練用モックアップを活用
実機設備を想定した、さまざまな部位（配管形状、測定点）を考慮
 - ✓ 検査業務に係る、『作業員の育成』：繰り返し教育訓練の実施
 - ✓ 作業効率、安定性（個人の力量に依存しない）を考慮して作成したテンプレートを
用いたマーキング

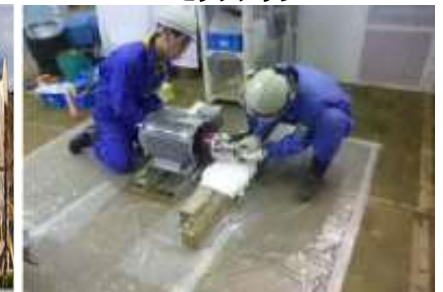
モックアップ

- 訓練センターの活用
 - 知識・技術・技量の有資格者の維持向上と育成
 - ✓ 社内教育、実務訓練、公的資格／技量認定取得に向けた、教育機関として活用
 - ✓ 定検作業の実習／工事技能者の育成
 - ✓ 職長教育、安全衛生責任者教育、特別教育
 - ✓ 初めて行う工法・使用する機材について、実作業を想定したモックアップの活用
