## 平成22年度に建設工事で発生した事故事例（架空線損傷事故）

# 令和元年度に建設工事で発生した事故事例（飛来物・落下物による事故）

## 令和2年度に建設工事で発生した事故事例（挟み込み事故）

# 令和3年度に建設工事で発生した事故事例（建設機械事故）

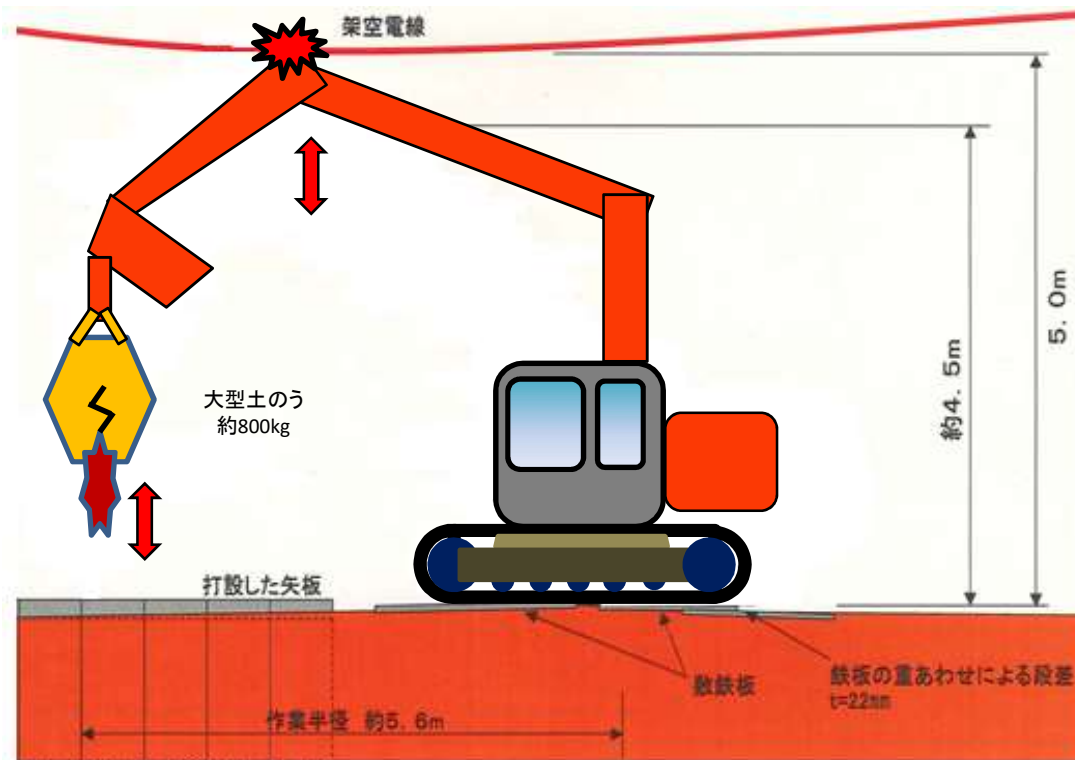
大型土のうの土砂を埋戻しに利用するため、架空線下でバックホウを用いて土のうを移動させた際、突然、土のうの底が破れ土砂が抜け落ち、その反動でバックホウのアームが上にあがり、架空線を切断した。

大型土のうを転用して使用していたことで布が傷んでいたが、布の状態の確認を怠っていた。

被害状況：家屋3戸1時間20分の間停電

大型土のうを吊り上げる際は吊り上げ前に状態の点検を徹底する

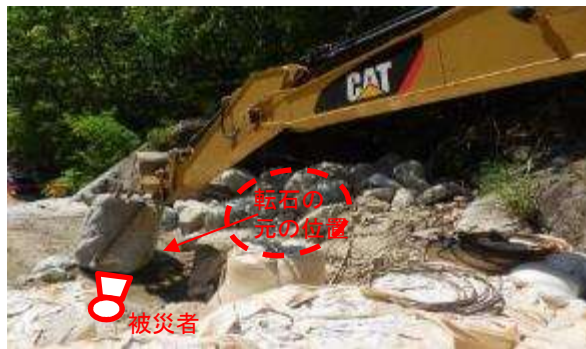
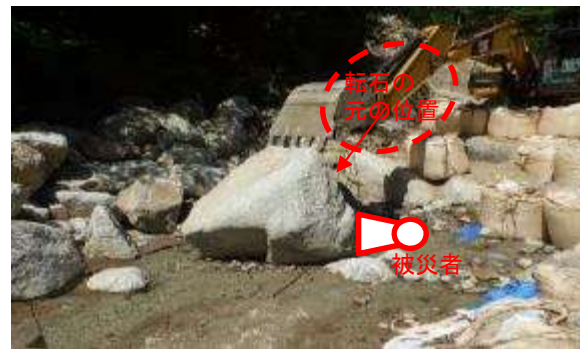
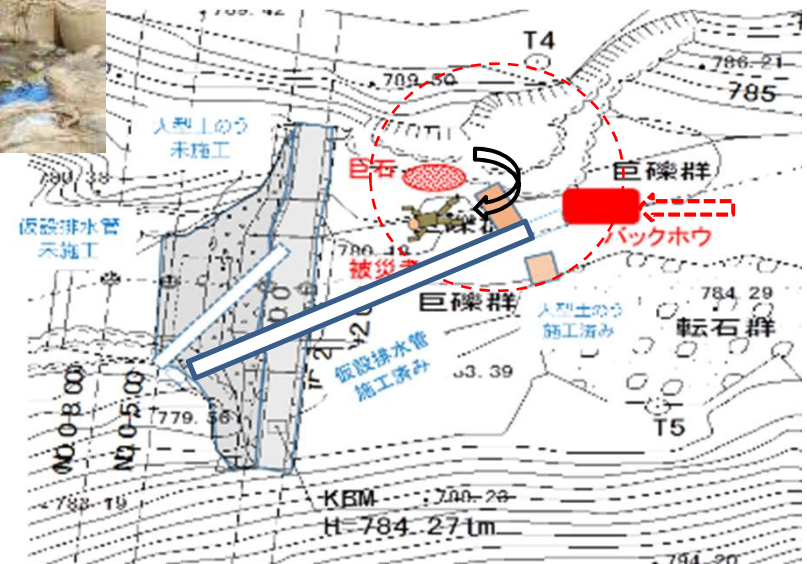
現場状況図

堰堤補修工事現場にて、仮排水管設置作業を進めていた際、締切に用いる大型土のうを移動させようとBHが移動したところ、1mの高さから、その場で待機していた被災者の上に、転石が滑り落ち下敷きとなり負傷したものの。

転石が多い現場にも関わらず、転石の落下、滑動等の危険性の認識が無かった。  
また、その危険性の認識が無かったため、作業員同士の声掛けも不足していた。

- 1) 落下しそうな転石をマーキングし、目視で確認可能とする。
- 2) 転石付近に人がいない事を確認したうえで重機を移動させる。
- 3) 危険箇所での作業は、作業員同士で声を掛け合い、安全の確保に努める。

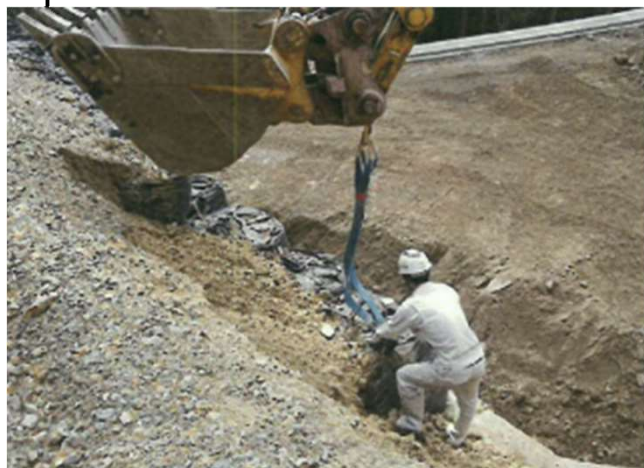
事故発生時の状況

バックホウで、大型土嚢吊上げ中、スリングロープの捻じれに気づいた作業員が、手を出し土のう帯とスリングロープの間に指を挟まれ負傷した。

- ・玉掛け作業員が、玉掛けを確実にを行い、ロープが捻じれていないかの確認を怠った。
- ・同玉掛け作業員が、重機運転手に合図を送ることなく、捻じれを直そうと手を出した。

- ・玉掛け作業員、重機運転手の間での合図を確実に行うことを徹底する。
- ・重機による荷上げ時は、作業員の退避が完了するまでは重機を動かさないようにし、重機が止まるまでは作業半径に近づかないことを徹底する。
- ・全社員を対象に事故対策安全教育を行う。

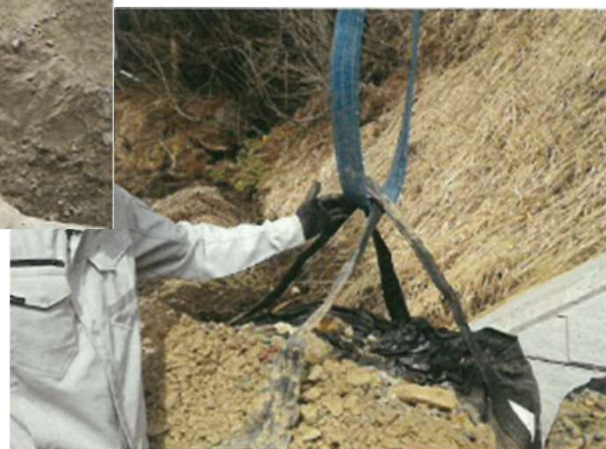
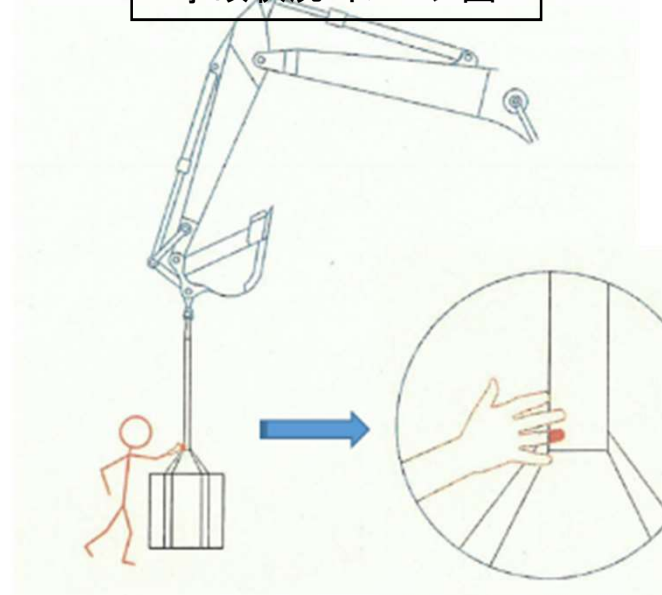
事故状況イメージ図

大型土のう吊り帯とスリングロープとの間に左手指を挟まれ被災した。

【被害状況】 業者人身 男性 35歳 左環指挫滅創・裂創（2週間の創処置局所安静）

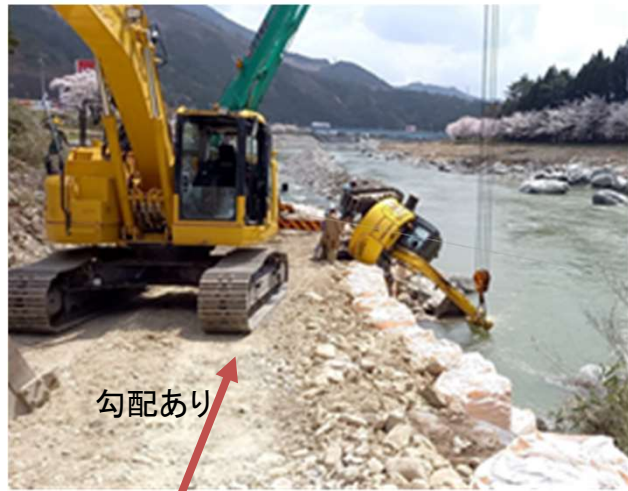
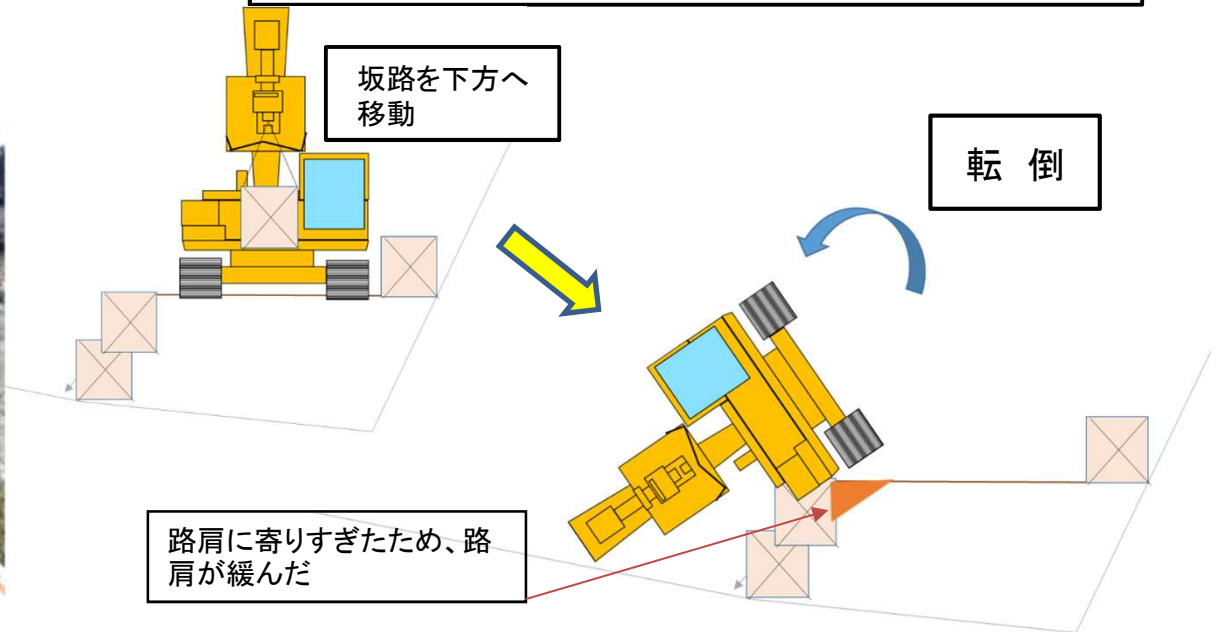
## 事故現場状況写真

河川内の仮設道路上で、大型土のうを吊上げ坂路を下っていたバックホウ(0.25m<sup>3</sup>)が、路肩でバランスを崩し転倒した。

- ・元請けが、下請けに対して労働安全衛生法等の規定に違反しないよう必要な指導を行っていないこと。
- ・定格荷重を超える大型土のうの設置作業を行ったこと。(バックホウ0.25は走行時吊上げ能力0.8t:吊り荷の大型土のうは1t以上)
- ・重機転倒の危険性がある勾配が付いた仮設道路の路肩に対して、十分な注意喚起がなされていないため、バックホウが路肩寄って走行し、これによる路面の変状がバックホウのバランスに影響したこと。

【被害状況】 業者物損 BH転倒による損傷

- ・作業手順など労働者が従事する業務に関する安全又は衛生のために必要な事項について教育の徹底を図ること。
- ・建設機械の能力を超える作業を行わないことを徹底する。(バックホウを0.25m<sup>3</sup>から0.5m<sup>3</sup>とする、クレーン則第69条参照)
- ・大型土のうの積み下ろしは、平坦な場所で行うこととし、仮設道路路肩付近にトラロープを設置し、重機が路肩に寄らないようにする。(クレーン則第66条の2)
- ・改善対策は、新規入場者教育及び施工計画書(作業手順)に追記するとともに、朝礼時の危険予知活動や月に一度の安全訓練時に作業員に周知する。

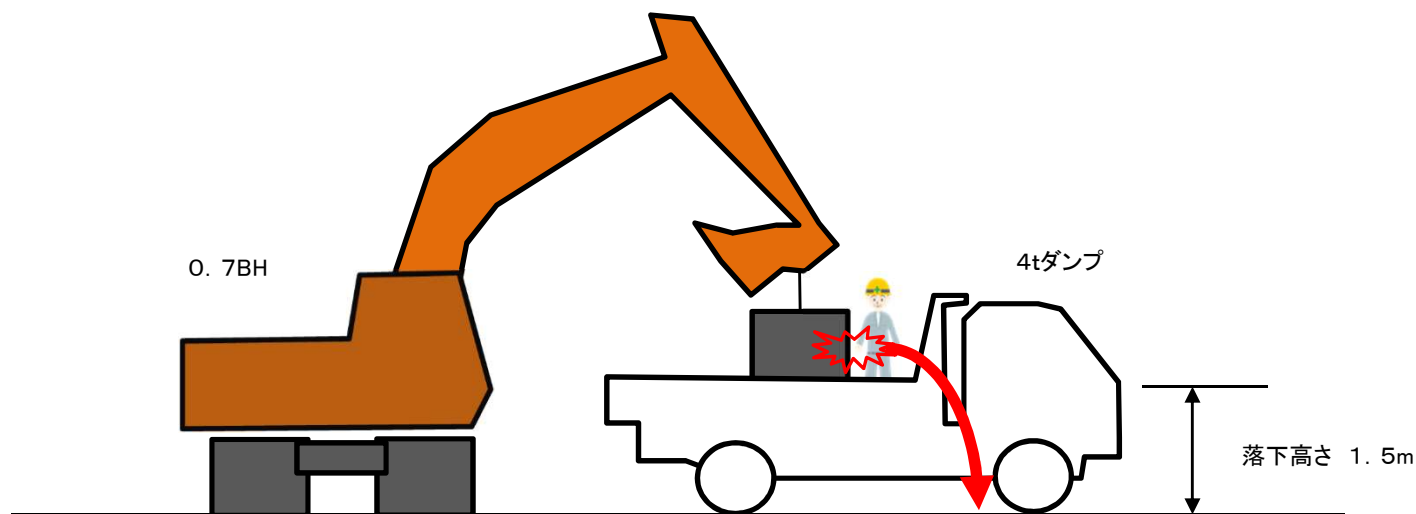
### 事故現場状況

0.7m<sup>3</sup>バックホウ（クレーン使用）にて4tダンプトラック荷台の大型土のうを吊り上げた際、吊り荷が荷台の玉掛け作業者に接触したため、作業員が荷台から転落し負傷した。

- ・オペレーターと玉掛け作業者の合図確認が不十分だったこと。
- ・作業員が吊り荷を注視しておらず脇見をしていたこと。
- ・吊り荷から退避せず接触する位置にいたこと。

【被害状況】 業者人身 44歳 右肋骨多発骨折

- ・玉掛け者は必ず吊り荷から離れ、退避したのちに手を挙げて合図を送り、重機オペレーターがクラクションで応答したのち、吊り荷の移動を開始する。
- ・見通しが悪く合図が行えない状態で作業を行う場合には、監視員の配置もしくは無線機を使用し合図を行う。
- ・安全教育に類似した事故事例ヒヤリハットを加え、今回起こった事を改めて周知し、安全意識の向上を図る。
