## 平成24年度に建設工事で発生した事故事例（転落・墜落事故）

## 令和4年度に建設工事で発生した事故事例（転倒事故）

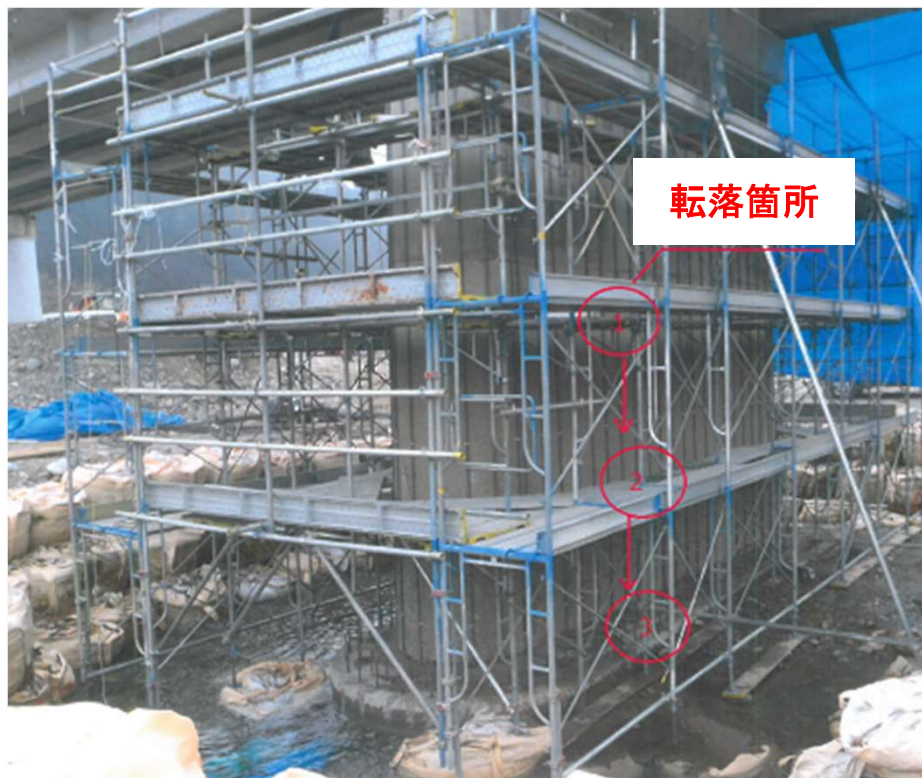
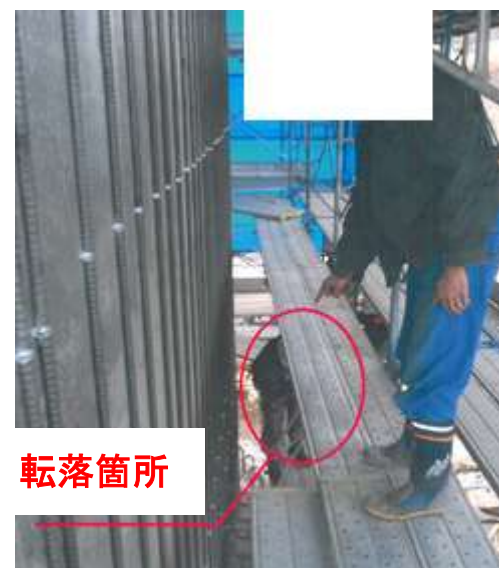
橋脚の耐震補強工事において主鉄筋の定着作業中、作業員が地上高さ3.6mの足場上を移動するため、1丁掛の安全帯フックを外し移動したところ、足場板を踏み外し地上まで転落した。

- ・作業員の安全帯使用方法の不備
- ・足場板と躯体の隙間の間詰め不足

分類：足場工、移動中

被害状況：(右橈骨遠位端骨折)

- ・安全帯を2丁掛けとする
- ・隙間に足場板の追加、幅木を設置する

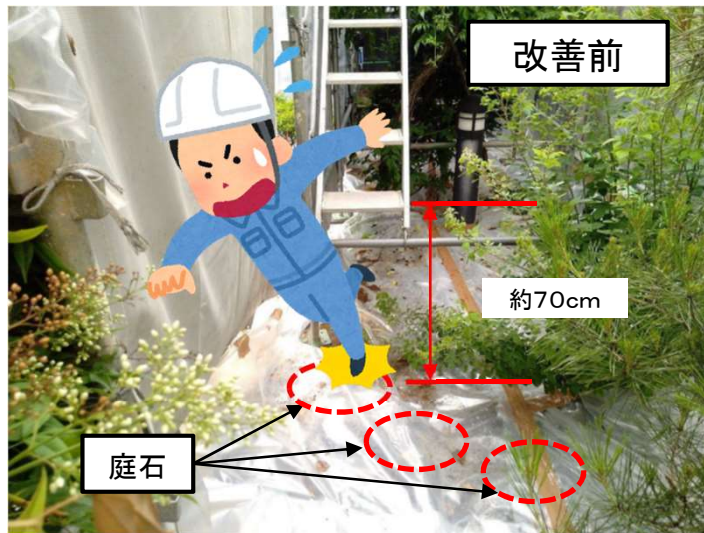
### 事故現場状況

当日の作業を終え現場事務所に戻るために昇降足場から最後の段を降りた際、養生シートに隠れた庭石を踏み外し、右足首を捻挫した。

- ・昇降足場が地面まで延伸しておらず、踏面最下段から地表面まで約70cm離れており、安全に昇降できるとはいえない状況であったこと。
- ・作業現場の危険個所の把握がなされていないこと。
- ・KYミーティングにおいて、危険のポイント及び対策が「足場からの転倒」、「足元注意」とされているが、具体的な記載内容となっていないこと。

【分類】足場工 移動中

【被害状況】業者人身 29歳 右足関節捻挫

- ・KYミーティングの際は、事前に作業現場の確認を行うなど、全ての作業内容を想定しながら起こりうる災害をより細かく確認するとともに、作業者全員に確実に安全事項を周知伝達する。
- ・場内巡視にあたっては、漫然とこれを行うのではなく、危険個所、不安全行動がないかを厳しく見定める。
- ・危険箇所、不安全行動を視認した場合には直ちに作業を中止させ、不安全箇所の改善若しくは作業内容の見直し或いはその両方を行い、安全が確認されるまで再開させない。
- ・昇降足場を地面まで延長する、地表面を平坦にするなど、養生にて不可視となっても安全に通行できる対策を実施する。
