敦賀発電所1, 2号機の現況について

2024年1月15日

日本原子力発電株式会社

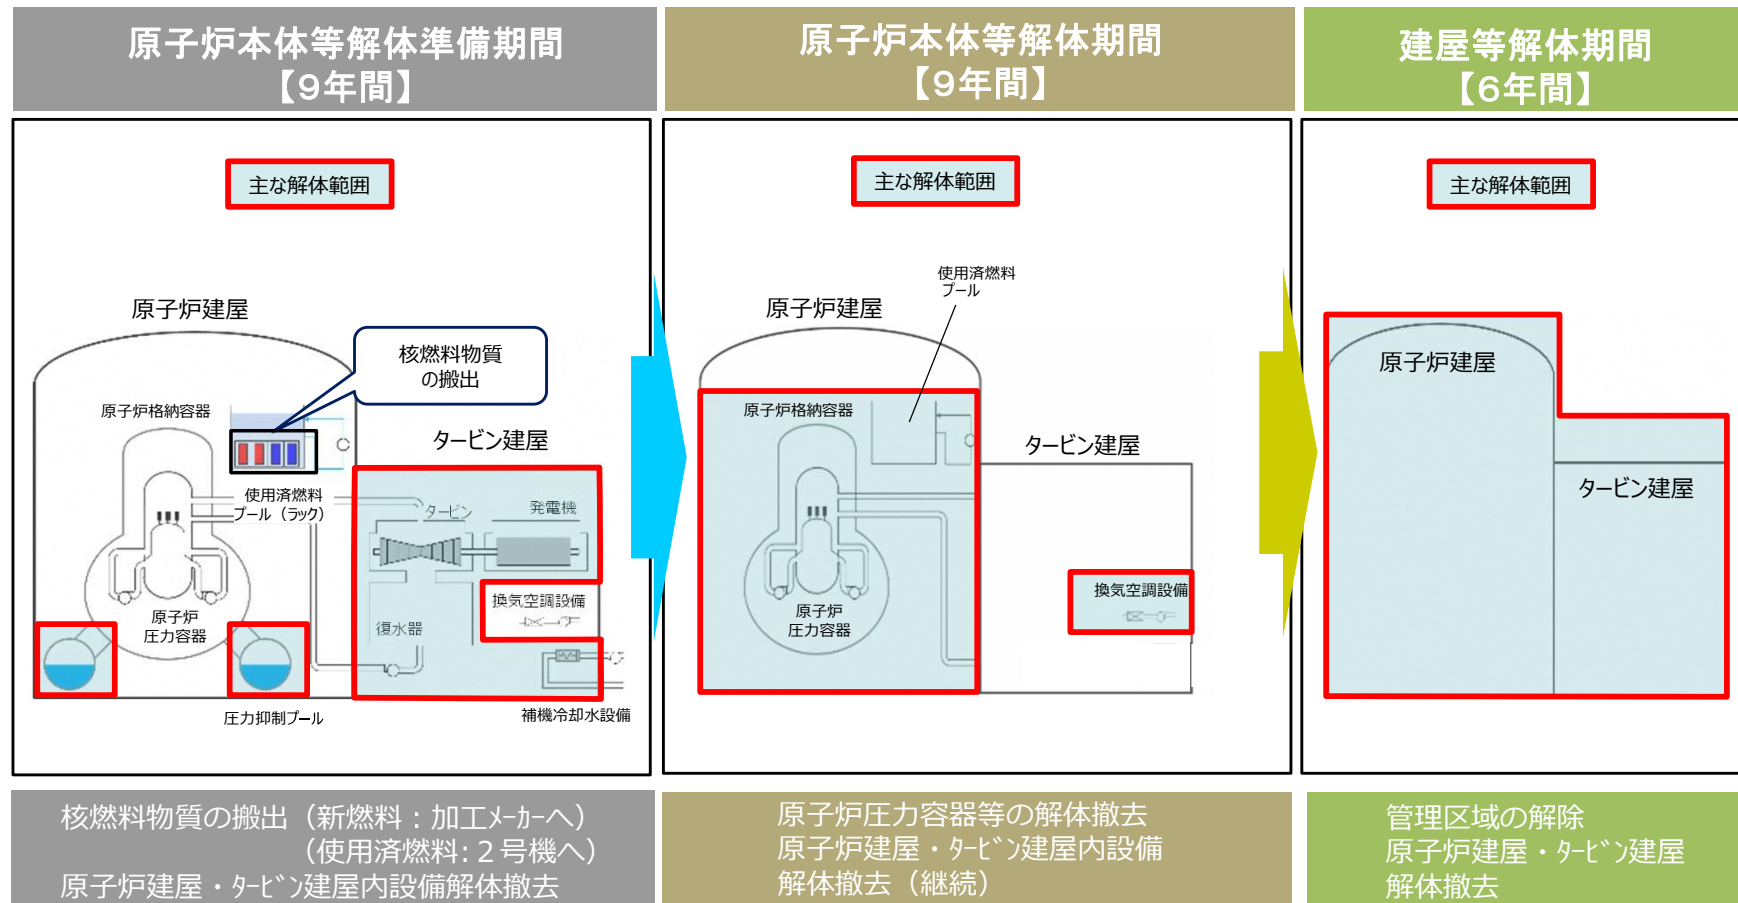
○敦賀発電所 1号機 廃止措置計画について

敦賀発電所 1号機の廃止措置工程は、3段階に分け24年をかけて行い、放射能レベルの低い領域から解体を開始します。特に放射能レベルの高い原子炉本体等の領域は、放射能が時間と共に弱くなる性質を利用し、放射能レベルが下がってから解体を行います。

具体的には、原子炉建屋内から燃料を搬出後、原子炉本体の解体を行い、その後建屋を解体し更地にします。

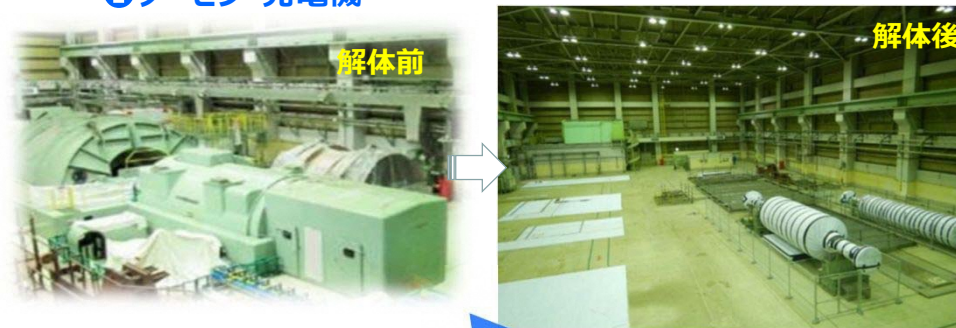
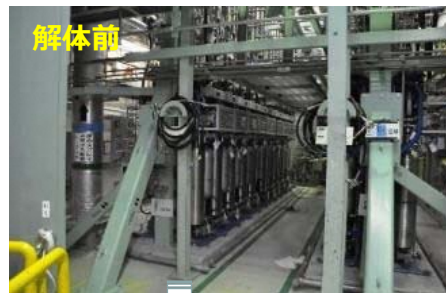
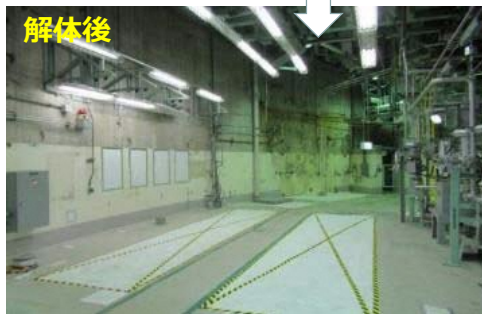
①タービン・発電機

- 排水ピットの除染作業を行い完了 (2017年5月～2017年6月)
- 以下の解体工事を実施し完了 (2018年5月～2020年3月)

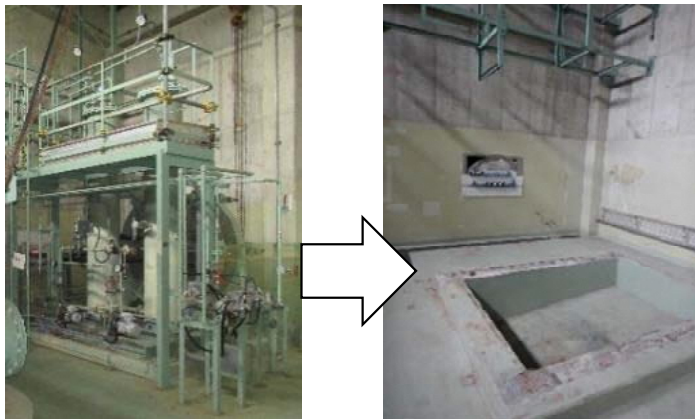
【電解槽】

- 水素・酸素発生装置の解体工事を実施し完了（2020年7月～2021年2月）

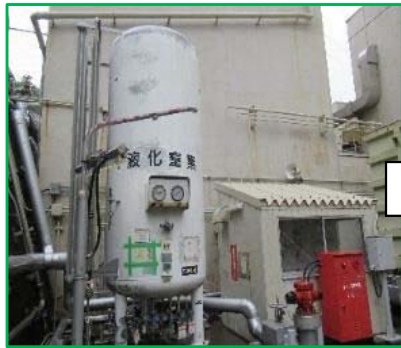
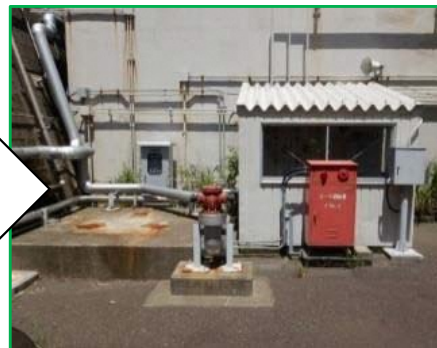
【窒素供給装置】

- 屋外設備の解体工事を実施し完了 (2021年2月～2021年7月)
