【河川課所管 河川整備計画策定の報告資料】

## 河川整備計画策定の報告

### 木曾川中流圏域

県土整備部 河川課

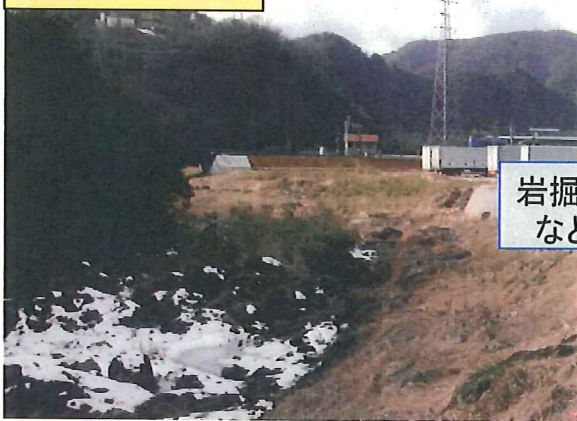
着工前(H23.1)

幸いにも河道の掘削工事を進めた効果で、再度の災害は防止できた。
