敦賀発電所1, 2号機の現況について

2024年5月22日

日本原子力発電株式会社

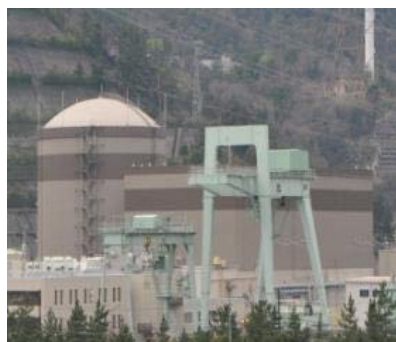
○敦賀発電所 1号機【定格電気出力：35.7万kW】

設備概要
型式：沸騰水型(BWR)
燃料：低濃縮ウラン(約52ton)
濃縮度 3.7wt%
販売先：関西、中部、北陸

1970年 3月 営業運転開始
日本初の商業用軽水炉
大阪で開催された万国博覧会に送電
2015年 4月 営業運転終了
2017年 5月 廃止措置着手

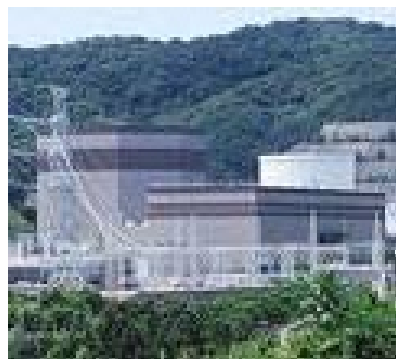
○敦賀発電所 2号機【定格電気出力：116万kW】

設備概要
型式：加圧水型(PWR)
燃料：低濃縮ウラン(約89ton)
濃縮度 4.1wt%
販売先：関西、中部、北陸

1987年 2月 営業運転開始
日本初の110kW級
国産改良標準型軽水炉
2011年 5月 原子炉手動停止
2015年11月 新規制基準に係る原子炉設置変更
許可申請

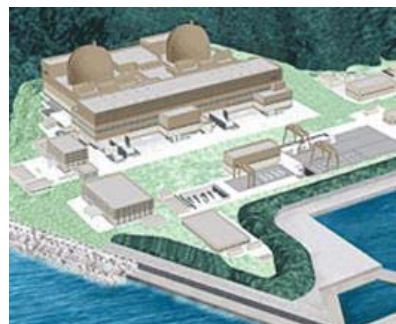
○敦賀発電所 3, 4号機【定格電気出力：153.8万kW × 2基】

設備概要
型式：改良型PWR(APWR)
販売先：関西、中部、北陸
(予定)

2004年 3月 原子炉設置変更許可申請
日本初の改良型PWR
2004年 7月 建設準備工事開始
2010年 3月 建設予定地敷地造成終了

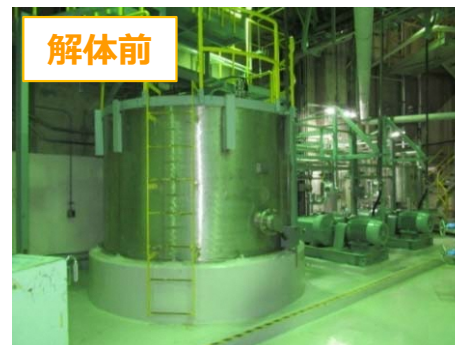
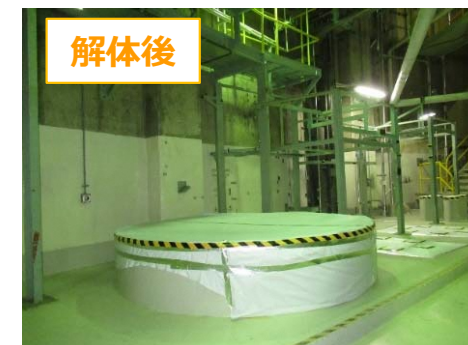
【液体毒物注入タンク】

- ・液体毒物注入系タンク
- ・液体毒物注入系ポンプ
- ・液体毒物注入系テストタンク

※液体毒物注入系とは、何らかの理由で制御棒が挿入不能となり、原子炉の冷温停止ができない場合に、液体毒物（五ホウ酸ナトリウム溶液）を炉心底部から注入して負の反応度を与え、原子炉を冷温停止するための設備。全制御棒が動かなくなった場合でも原子炉を冷温停止することができる。
