# (1) 山岳トンネルにおける注入によるトンネル湧水低減対策の事例

## (2) 参考にした注入の施工事例(北薩トンネル)

### (3) 本工事における二次注入の計画

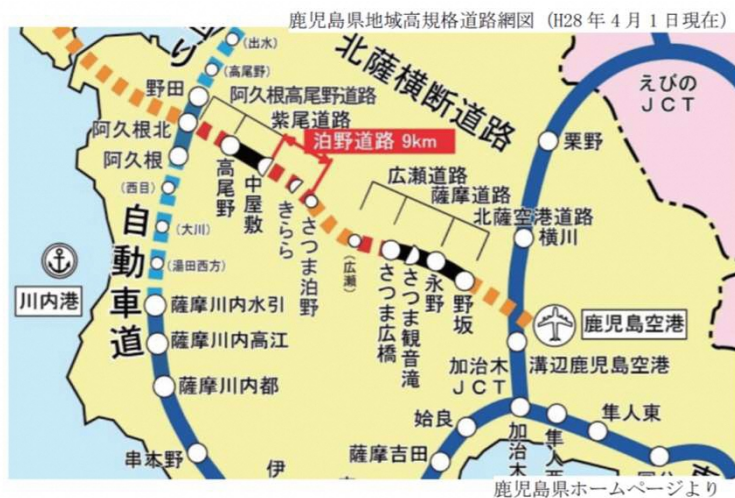
図1 北薩横断道路計画図

- ・ 北薩トンネルは、鹿児島県北薩地域と鹿児島空港を結ぶ北薩横断道路のうち、延長4,850mの山岳トンネル
- ・ 遮水性を改良しトンネル湧水の低減を目的として、ダム等で施工実績が多く信頼性の高いグラウチングをトンネル掘削完了後の坑内から実施
- ・ トンネル壁面からグラウチング区間まではカバーロックを実施し、その外側にグラウチングを実施することで、厚さ3.0mのリング状の改良ゾーンを形成する計画
- ・ 注入材料は従来のグラウチングの材料として使用されている高炉セメント(平均粒径 $10\mu\text{m}$ )や超微粒子セメント(平均粒径 $4\mu\text{m}$ )では、地山の目標改良値を達成出来ない可能性があり、極超微粒子セメント(平均粒径 $1.5\mu\text{m}$ )も使用
- ・ 試験施工により、施工手法や効果の確認方法を確立した上で施工を実施

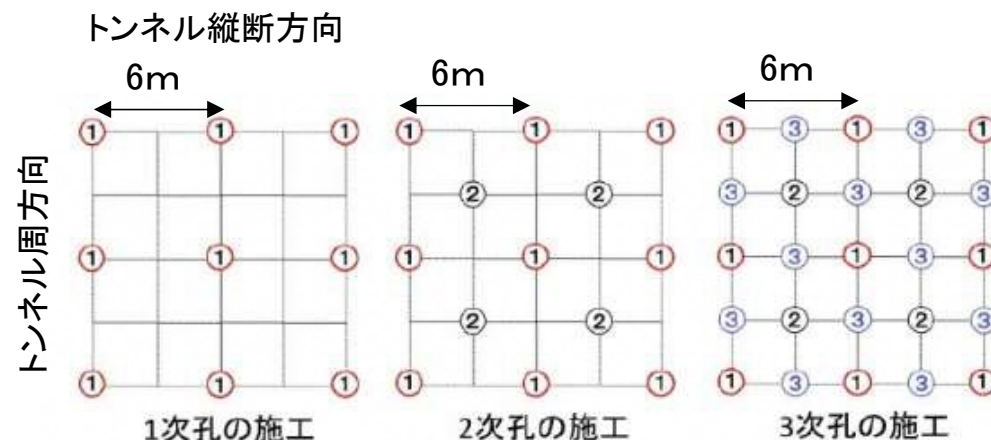
### 注入箇所

- グラウチングは1次孔から注入し、その内方を順次注入する中央内挿法を基本として施工
- 1次孔は6m四方で設定し、3次孔まで実施することで、3m四方で注入を行う
- 必要に応じて、4次孔を実施

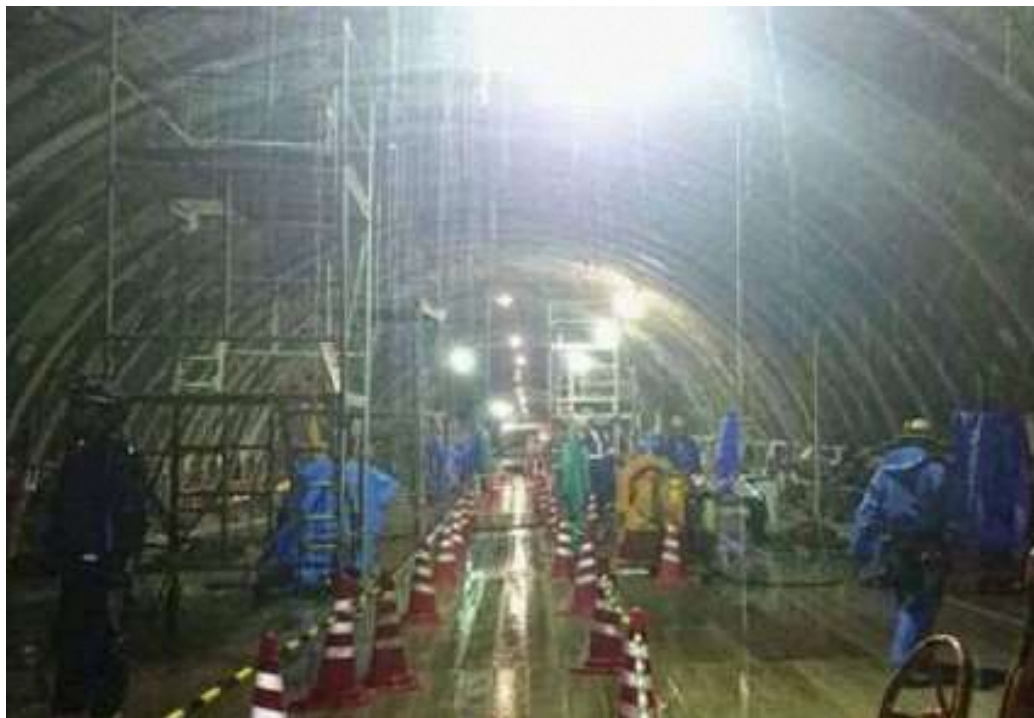
施工前  
(作業時には雨合羽が必要であった)

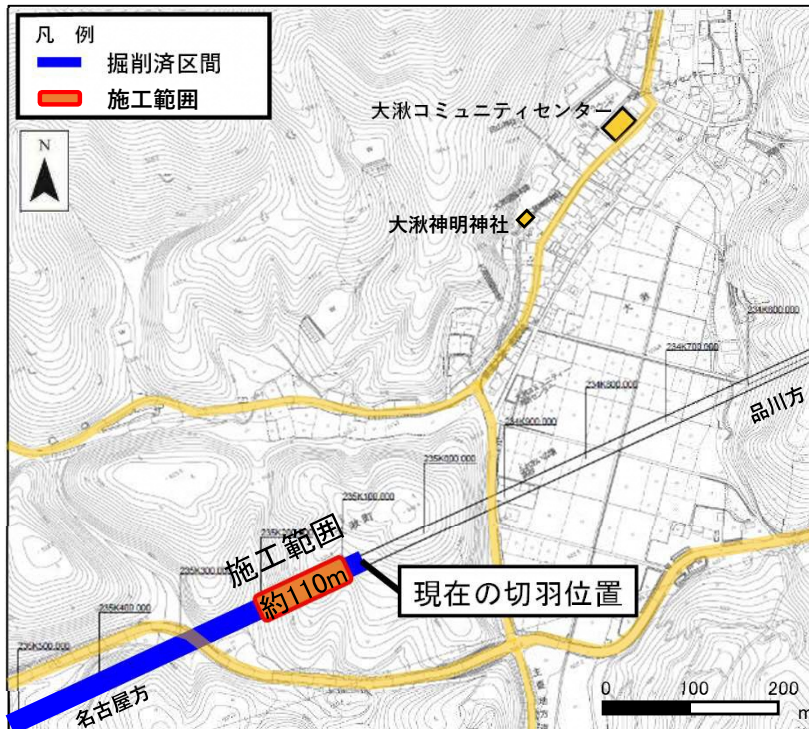
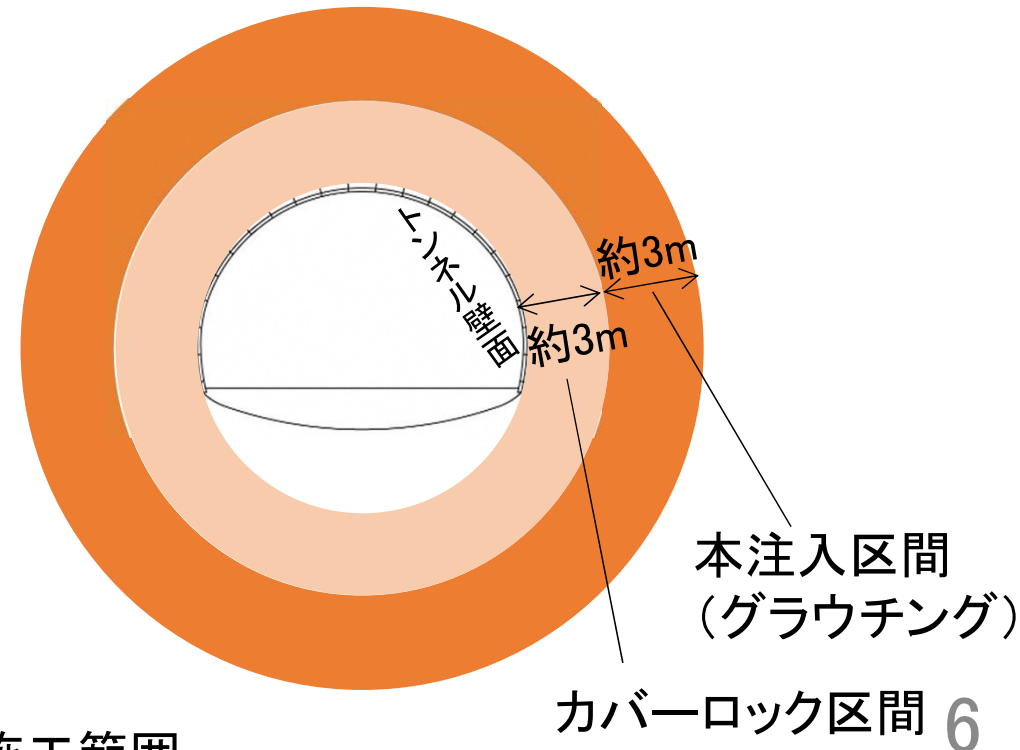
二次注入の施工範囲

- ・目的：トンネル湧水の低減
- ・範囲：トンネル湧水区間(一次注入開始時点)及びその前後区間(約110m)  
トンネル壁面から外周方向に約3m( )のカバーロック区間と、さらにその外側約3m( )の本注入区間
- ・概要：北薩トンネルと同様に、トンネル壁面から本注入区間まではカバーロックを実施し、その外側に岩盤の亀裂を埋めるための本注入(グラウチング)を実施することで、トンネル全周にリング状の改良ゾーンを形成  
本注入で使用する注入材(セメント系)の材料・成分は、一般的に使用されているセメントと同じ

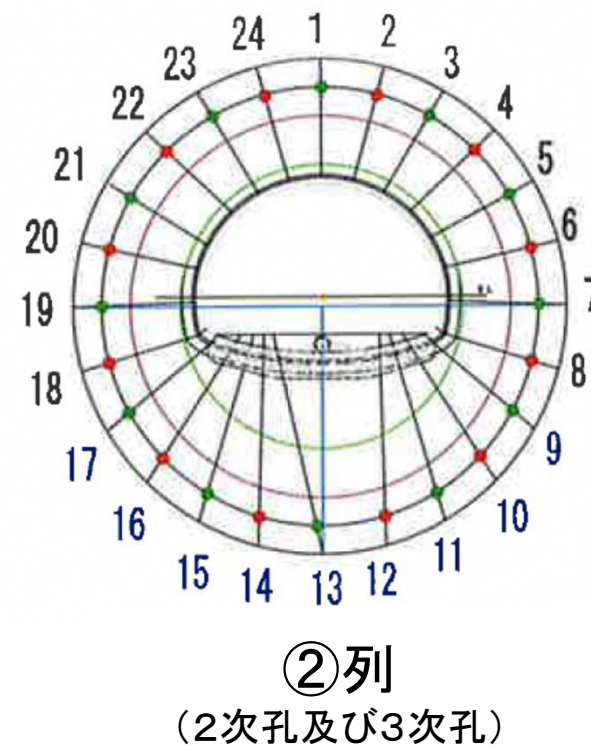
断面配置

- 本注入は外側から順次内側を注入する中央内挿法を基本として施工
- 約6m四方の1次孔の注入を実施する
- 1次孔⇒2次孔⇒3次孔の順で注入を実施する
- 各孔施工後、次の孔の注入前に、注入効果(湧水量)の確認を実施する

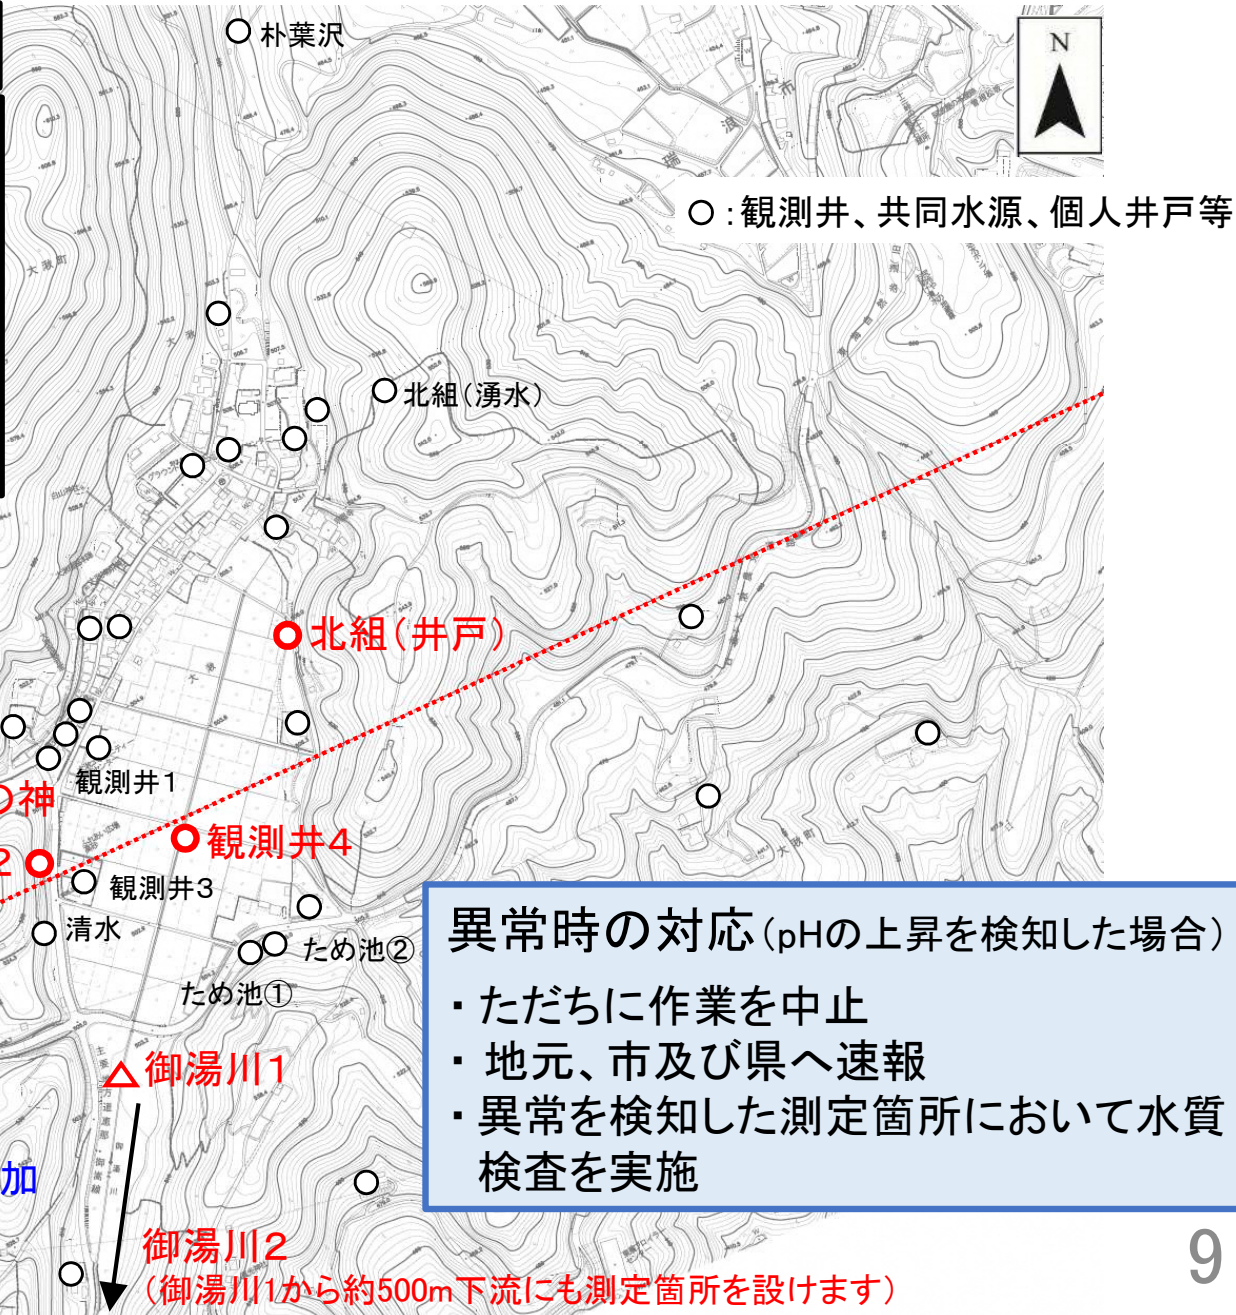
pH測定 (○:地下水、△:表流水)

監視体制を整備したうえで、細かな岩盤の亀裂を埋める本注入(試験施工を含む)を実施  
セメント系の材料を使用するため、pHを測定することで、注入材の影響の検知が可能

- 《測定箇所のお考え方》
- ・共同水源の確認※1 : 山の神、北組(井戸)
  - ・観測井の確認※1 : 観測井2、観測井4
  - ・注入区間西側への影響の確認 : 個人井戸※2
  - ・周辺河川への影響の確認※1  
: 御湯川1・2、小牧沢川1・2+2箇所(追加)
- ※1 pH計測器を設置(自動計測)  
※2 井戸に蓋がされ計測器を設置できないので、採水し測定
