## 中津川市<sup>おちあい</sup>落合<sup>やま</sup>字<sup>た</sup>山の田地内における亜炭鉱廃坑による 陥没と疑われる事案について

本日、中津川市落合字山の田地内において、亜炭鉱廃坑による陥没と疑われる事案について合同現地調査を行いましたので、下記のとおりお知らせします。

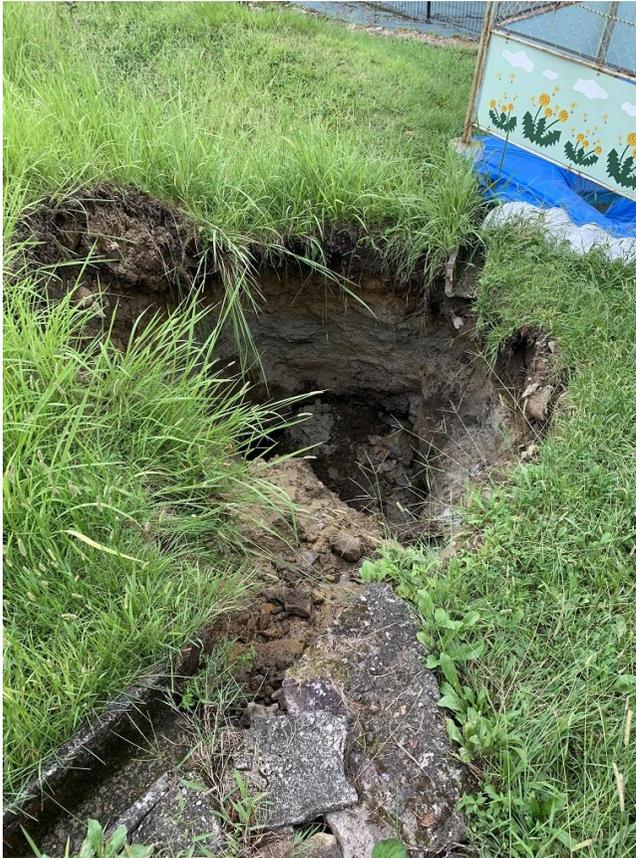
陥没箇所①

- 被害発見時期：令和6年9月3日（火）
- 被害発生場所：中津川市落合字山の田地内
- 被害の状況：浅所陥没2箇所 ①幅（3.3m×3.7m）×深さ4.0m（田）  
②幅（4.0m×3.0m）×深さ2.9m（宅地）  
※令和6年7月29日（月）に隣接地で陥没が発生（復旧工事中）  
（令和6年7月30日（火）に発表済）

今後、中部経済産業局により亜炭鉱廃坑を原因とする陥没との確認が得られた後、中津川市は特定鉱害復旧事業等基金（旧鉱物採掘区域復旧費補助金）により復旧事業を実施します。

- 中津川市が立入禁止措置（標識ロープの設置）を実施済
