2025年11月4日
日本原子力発電株式会社

敦賀発電所の近況について

敦賀発電所2号機 新規制基準適合性確認の申請に向けた現地調査

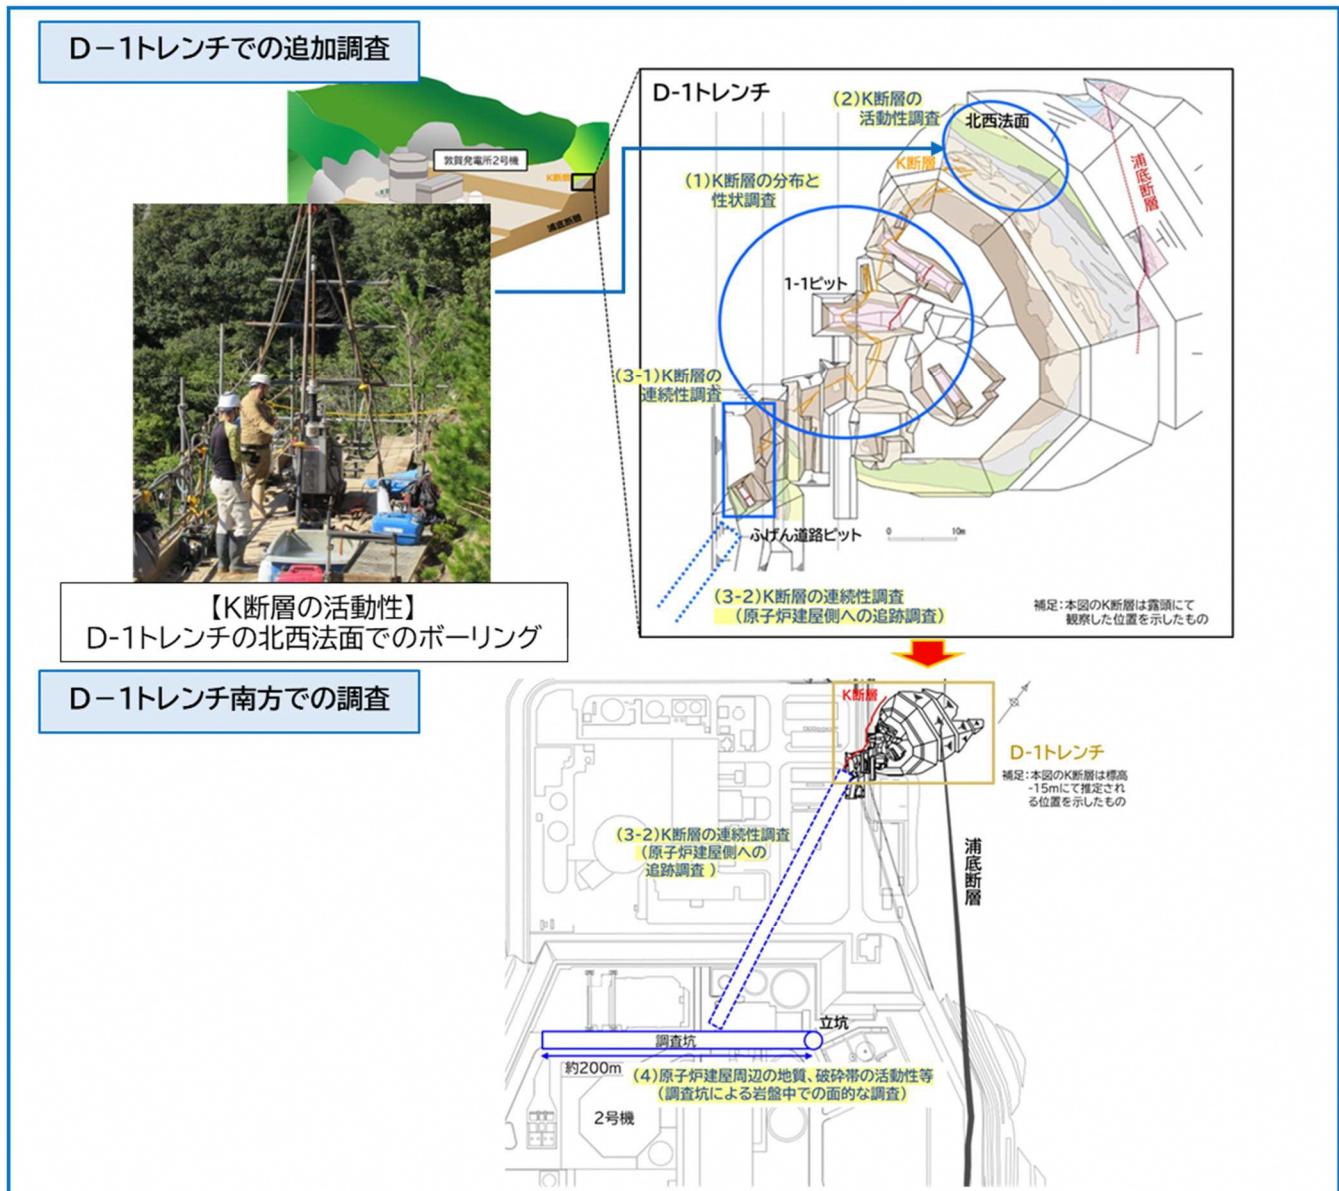
<追加調査概要>

項目	調査目的	調査位置・概要		実施状況
1 K断層の分布と性状	K断層の岩盤及び深部での分布や性状を確認し、その特徴を詳細に把握	(1)	K断層が屈曲している箇所における岩盤までの掘削や、D-1トレーニングの地下深部までのボーリング調査を行う。	現地調査中
2 K断層の活動性	K断層の活動年代を特定するための地質データを更に拡充	(2)	<ul style="list-style-type: none"> D-1トレーニングの北西法面のボーリング等による地質の詳細調査を行う。 ふげん道路ピットの上載層から採取したブロックの内部構造をCTで確認する。 	現地調査中
3 K断層の連続性	K断層の連続性の有無を、従来のボーリングデータによる評価に加え、岩盤面において直接確認	(3-1)	ふげん道路ピットを岩盤まで掘削し、K断層が南方に連続していないことを直接確認する。	現地調査中
		(3-2)	ふげん道路ピットから敦賀発電所2号機原子炉建屋側への延長部において、調査坑によるK断層の追跡調査を行う。	(3-1)の調査後に対応
4 その他の破碎帯等	K断層が重要施設の直下まで連続していないことを確認するとともに、敷地全体の破碎帯等の地質データを取得	(4)	原子炉建屋周辺の地質、破碎帯の性状、原子炉建屋直下の破碎帯の活動性、その他の破碎帯の分布、活動性等について、ボーリング調査、調査坑による調査を行う。	現地調査中

2025年9月16日、現地における追加調査「K断層の連続性」を開始後、10月より「K断層の分布と性状」、「K断層の活動性」、「その他破碎帯等」の調査についても順次開始しました。引き続き、安全確保を最優先に進めてまいります。
