敦賀発電所1、2号機の現況について

2026年1月22日

日本原子力発電株式会社

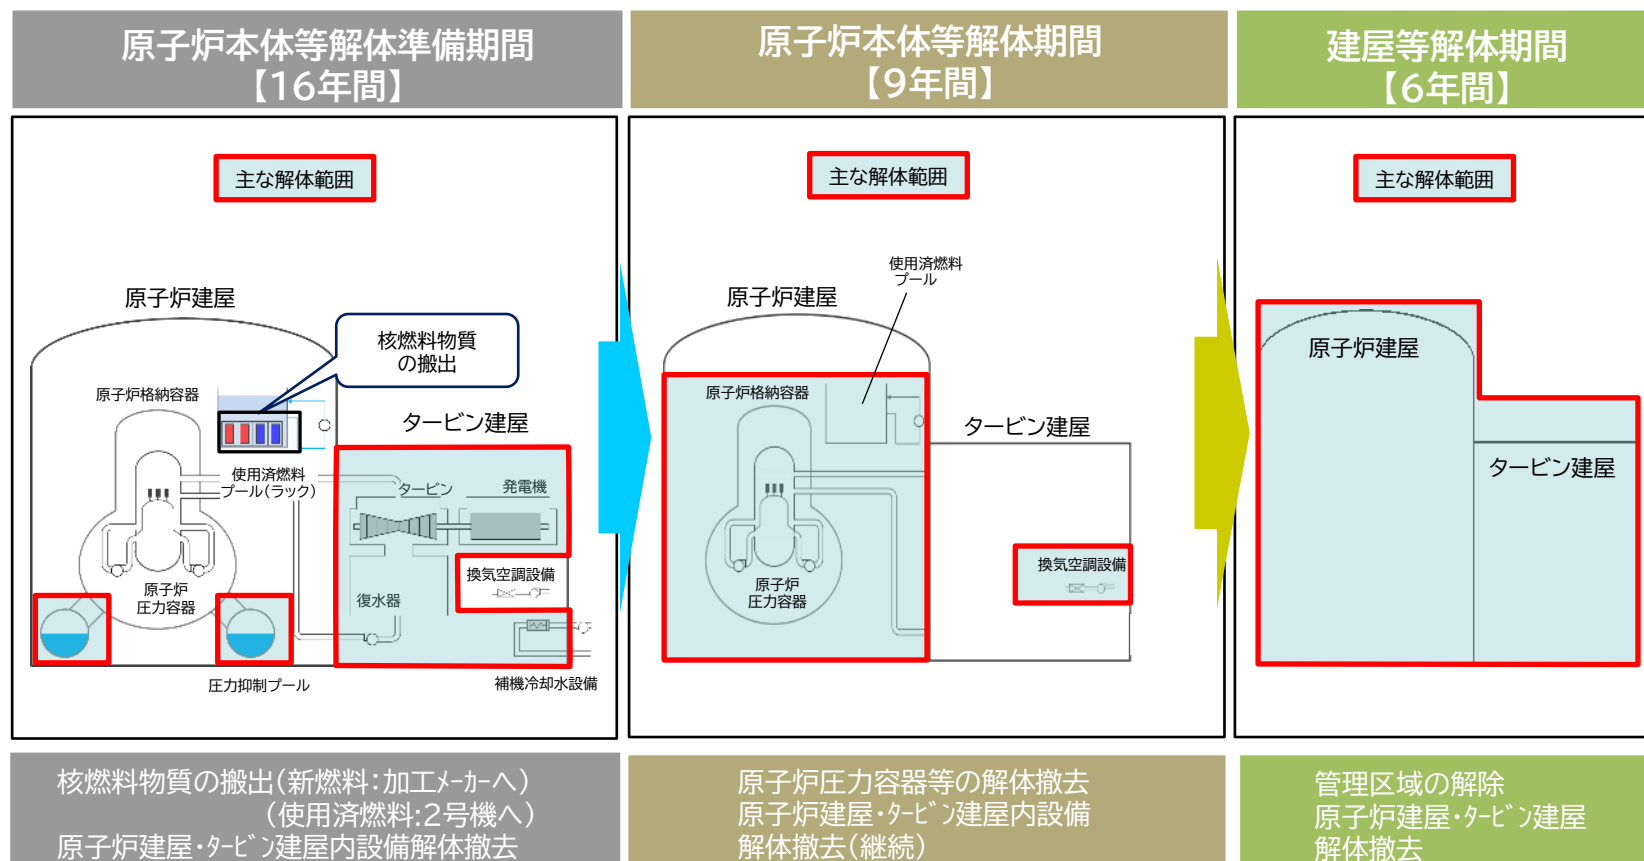
敦賀発電所1号機の廃止措置工程は、3段階に分け31年をかけて行い、放射能レベルの低い領域から解体を開始します。特に放射能レベルの高い原子炉本体等の領域は、放射能が時間と共に弱くなる性質を利用し、放射能レベルが下がってから解体を行います。

具体的には、原子炉建屋内から燃料を搬出後、原子炉本体の解体を行い、その後建屋を解体し更地にします。

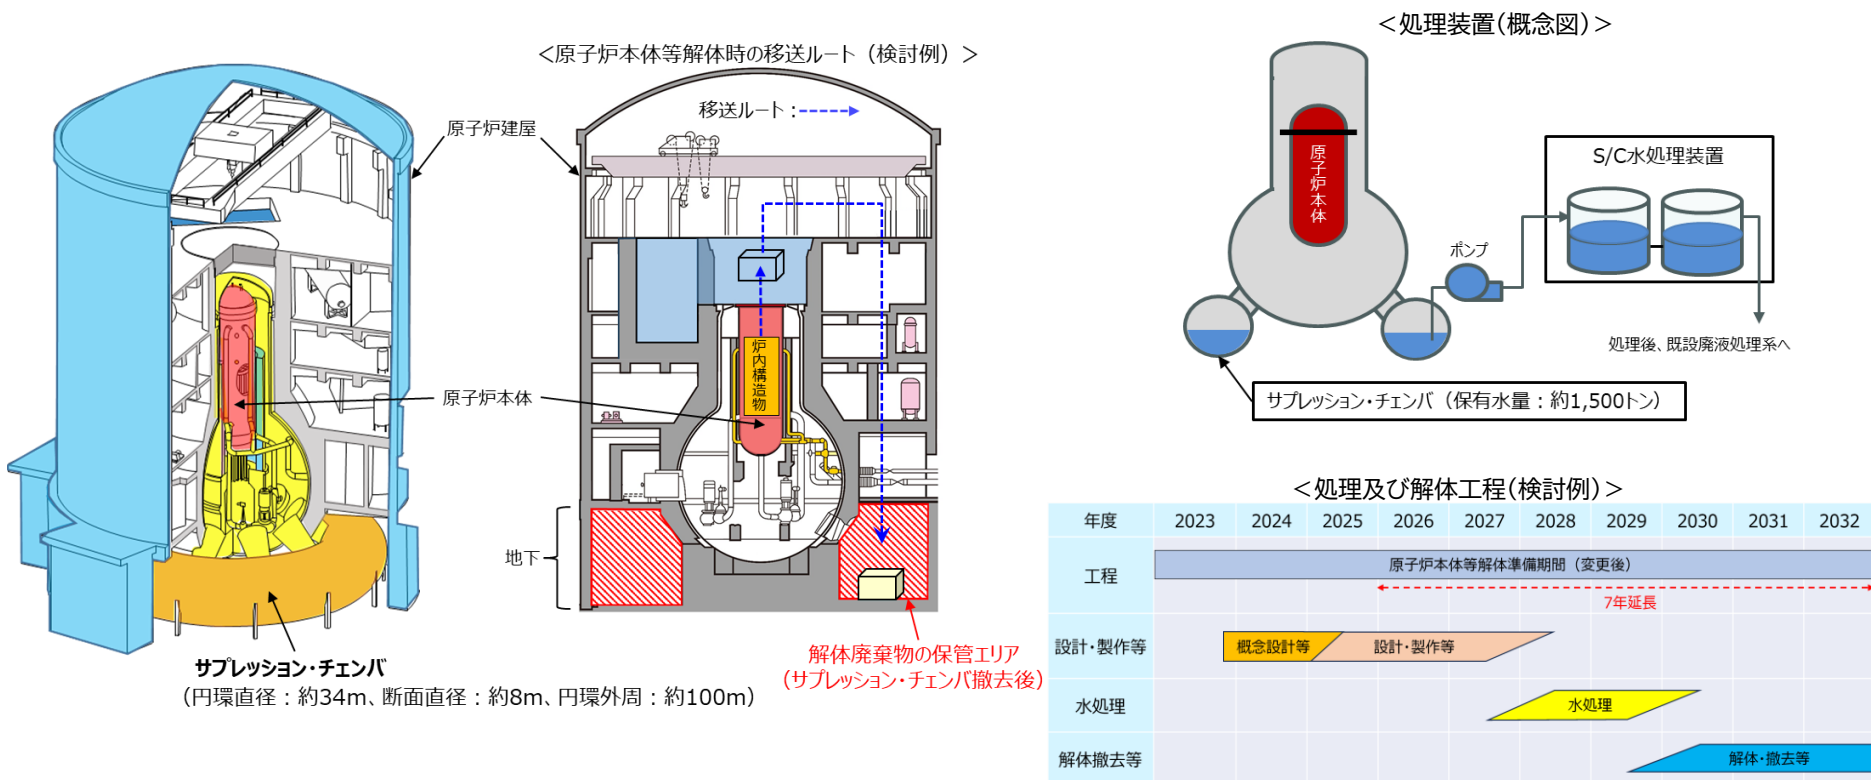
現在、原子炉本体等解体に干渉する施設の解体を行っており、2026年度から原子炉本体等の解体を予定していたが、解体廃棄物を保管する予定のエリアにあるサプレッション・チェンバの解体に、今後7年程度を要することから、原子炉本体等の解体着手を2033年度に延期することとしました。

このため、2025年5月19日、1号機の廃止措置完了時期を2040年度から2047年度に変更(7年延期)することを、福井県及び敦賀市に報告するとともに、廃止措置計画の変更届を原子力規制委員会に提出しました。
(2025年5月19日お知らせ済み)

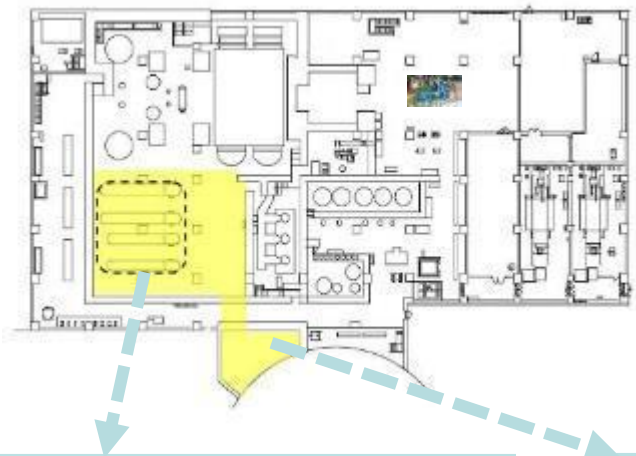
<タービン建屋1階撤去エリア>

撤去エリア(維持設備は除く)

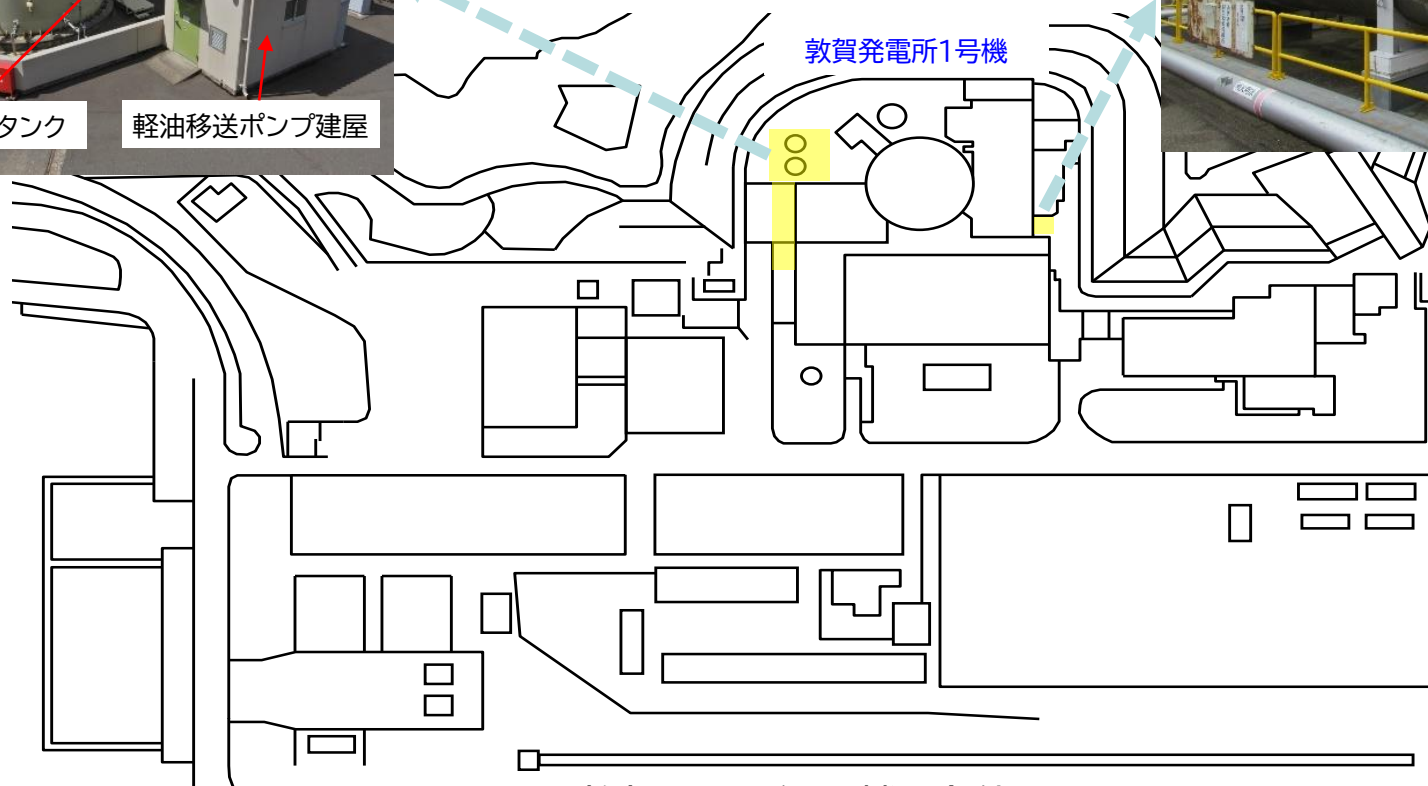
敦賀発電所1号機 全体図

- 軽油貯蔵タンク他解体工事を2025年4月から2026年1月にかけて実施中。

撤去エリア(維持設備は除く)

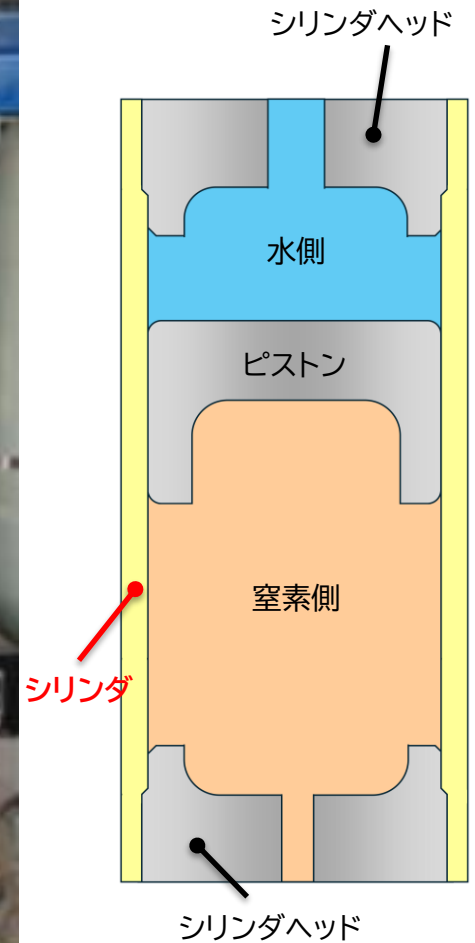
断面概略図

※3:原子炉への制御棒の緊急挿入に必要な駆動水の圧力を蓄える装置

シリンダ :クリアランス対象範囲

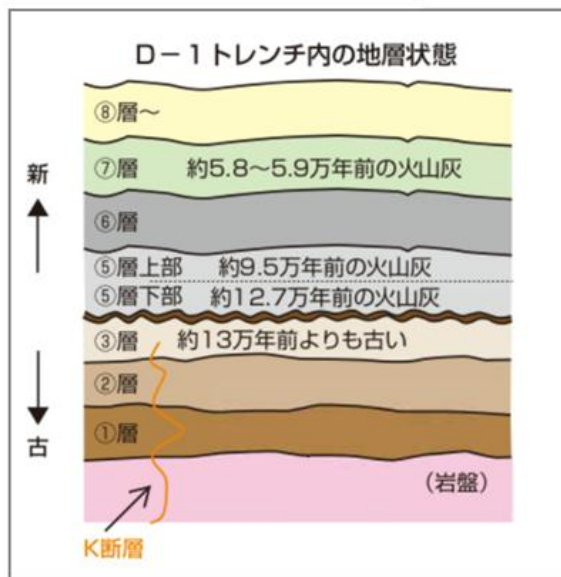
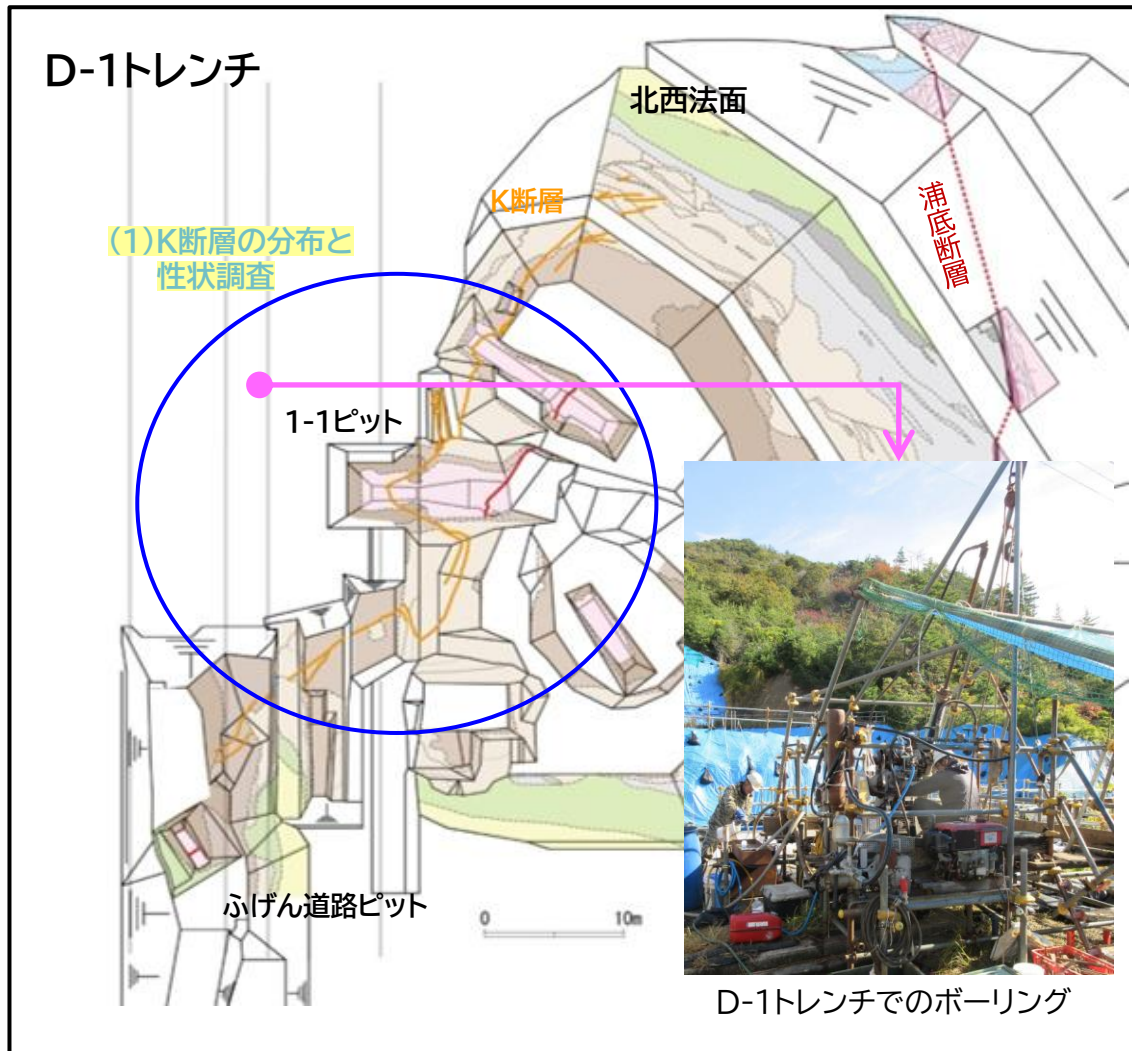
・K断層が屈曲している箇所における岩盤までの掘削や、D-1トレンチの地下深部までのボーリング調査を行います。

補足: 本図のK断層は露頭にて観察した位置を示したものの

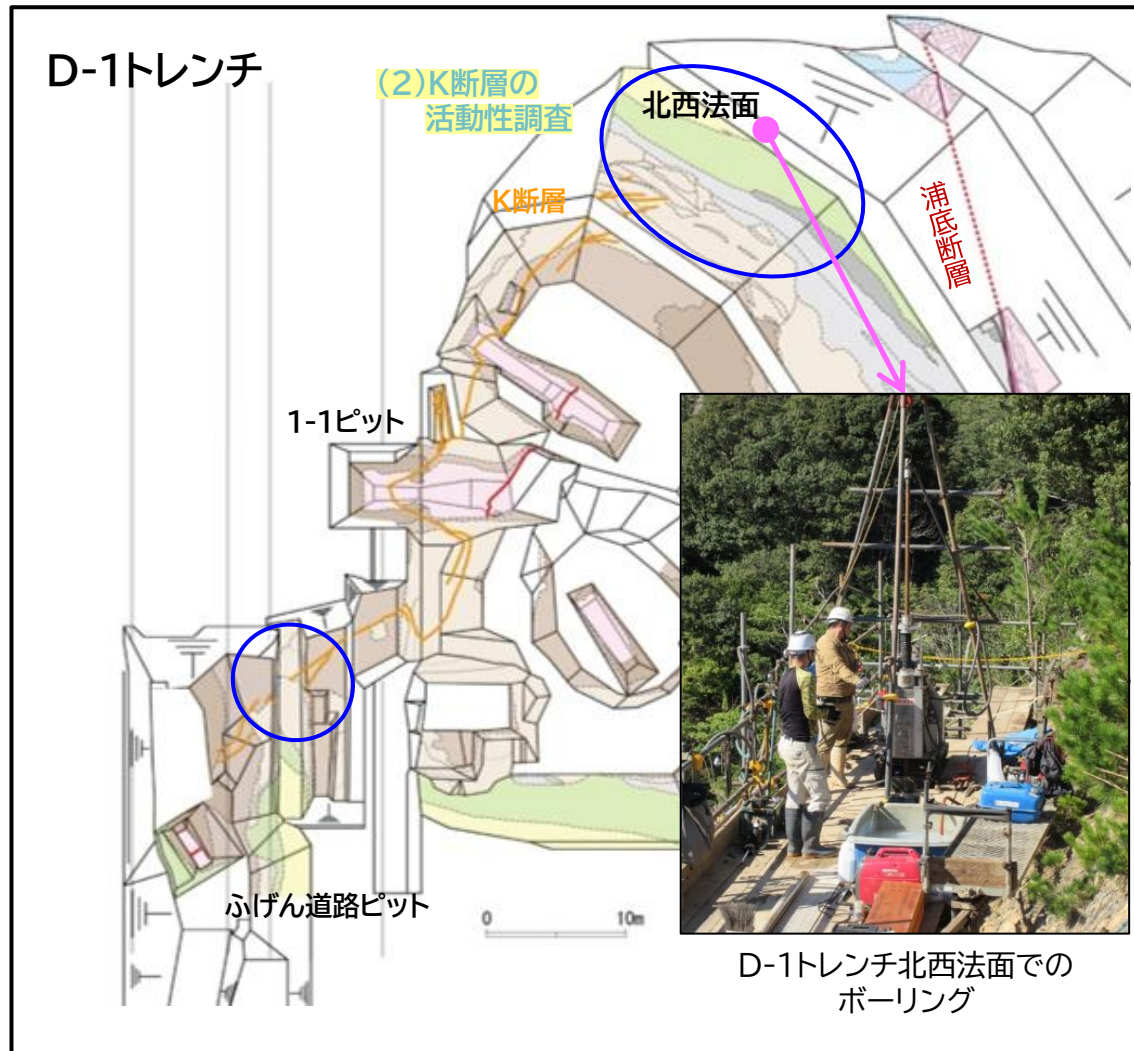
- ・D-1トレンチの北西法面のボーリング等による地質の詳細調査を行います。
- ・ふげん道路ピットの上載層から採取したブロックの内部構造をCTで確認します。

補足：本図のK断層は露頭にて観察した位置を示したもの

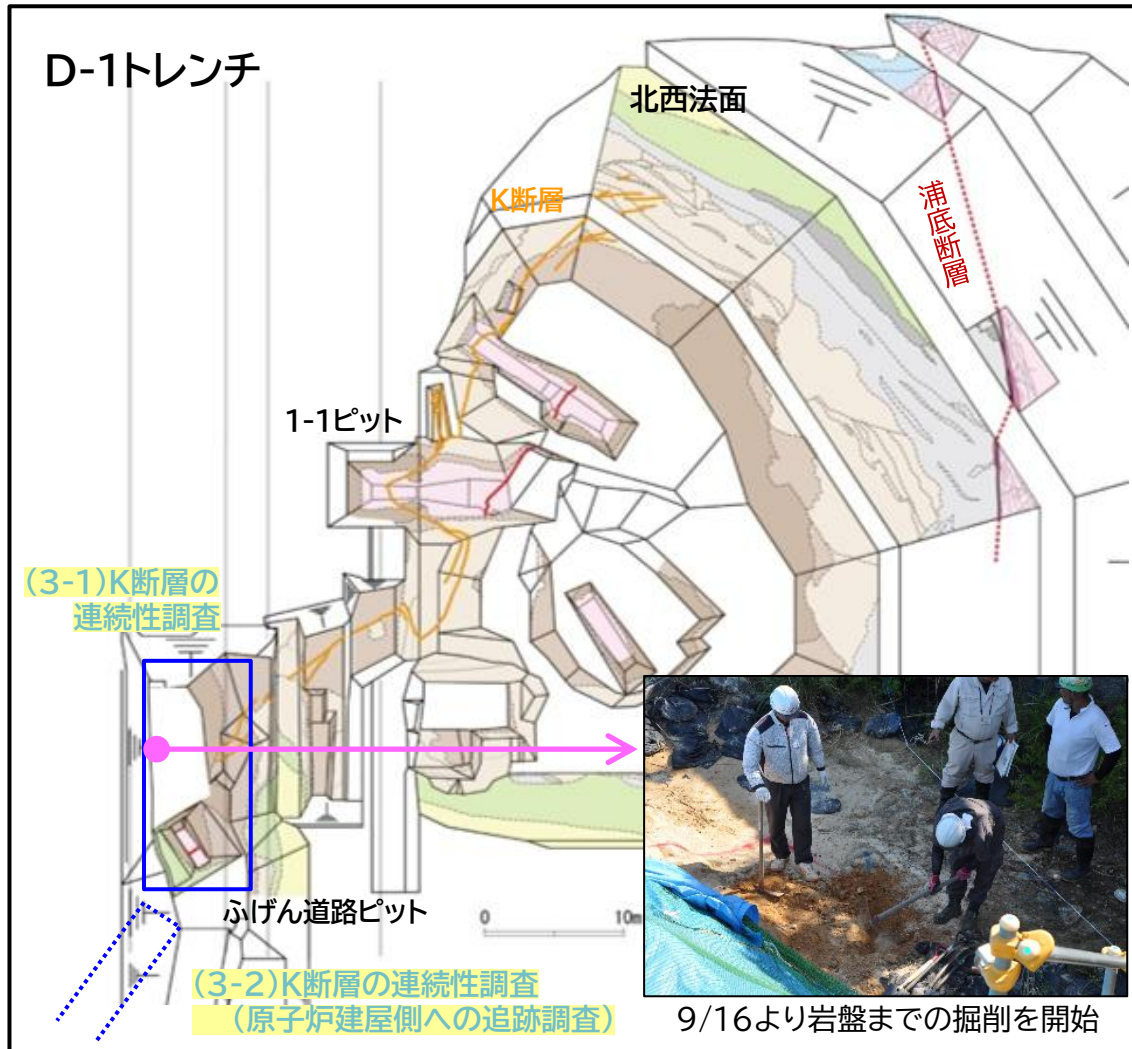
- ・ふげん道路ピットを岩盤まで掘削し、K断層が南方に連続していないことを直接確認します。

- ・ふげん道路ピットから敦賀発電所2号機原子炉建屋側への延長部において、調査坑によるK断層の追跡調査を行います。

補足: 本図のK断層は露頭にて観察した位置を示したもの

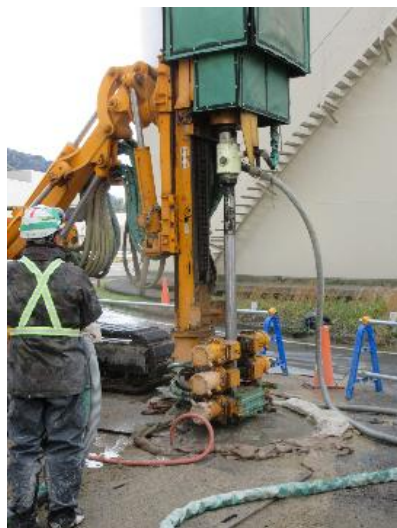
立坑の壁面防護・止水を目的とした地盤改良の様子
