長良川 鮎之瀬大橋 付近

16年間で3人の方が水難事故で亡くなっています。

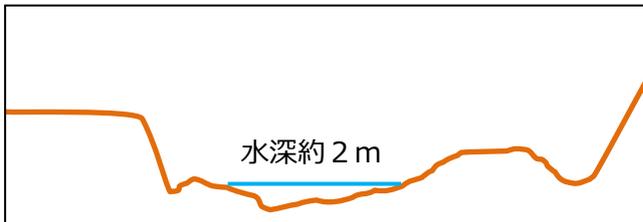
鮎之瀬大橋の真下の横断面図（模式図）

- ・鮎之瀬大橋付近の川幅は広いところで約80m、水深は深いところで約8mある。
- ・水中には、渦・急な流れ・急に深くなっているところがあり、川底は滑りやすい。
- ・右岸（下流を見て右側）の流れが左岸側よりも速い。

川底の地形は、場所により大きく異なります。

また、川底の地形は水流の影響で常に変化しており、洪水の後には大きく変わることがあります。

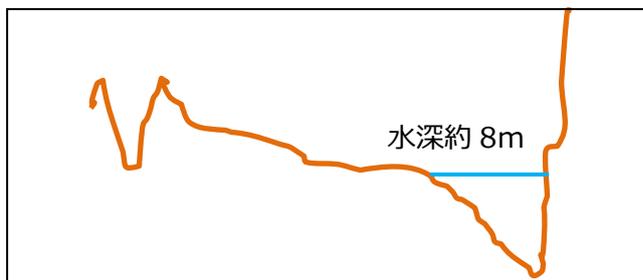
鮎之瀬大橋の約600m下流の横断面図（模式図）

※ある場所が昨年浅かったからといって今年も浅いとは限りません。
