美浜発電所３号機の５０年以降運転における
長期施設管理計画の認可

２０２６年１１月１１日
関西電力株式会社

美浜発電所３号機　劣化評価の方法およびその結果の概要

美浜発電所３号機　主な劣化評価の結果と追加保全策

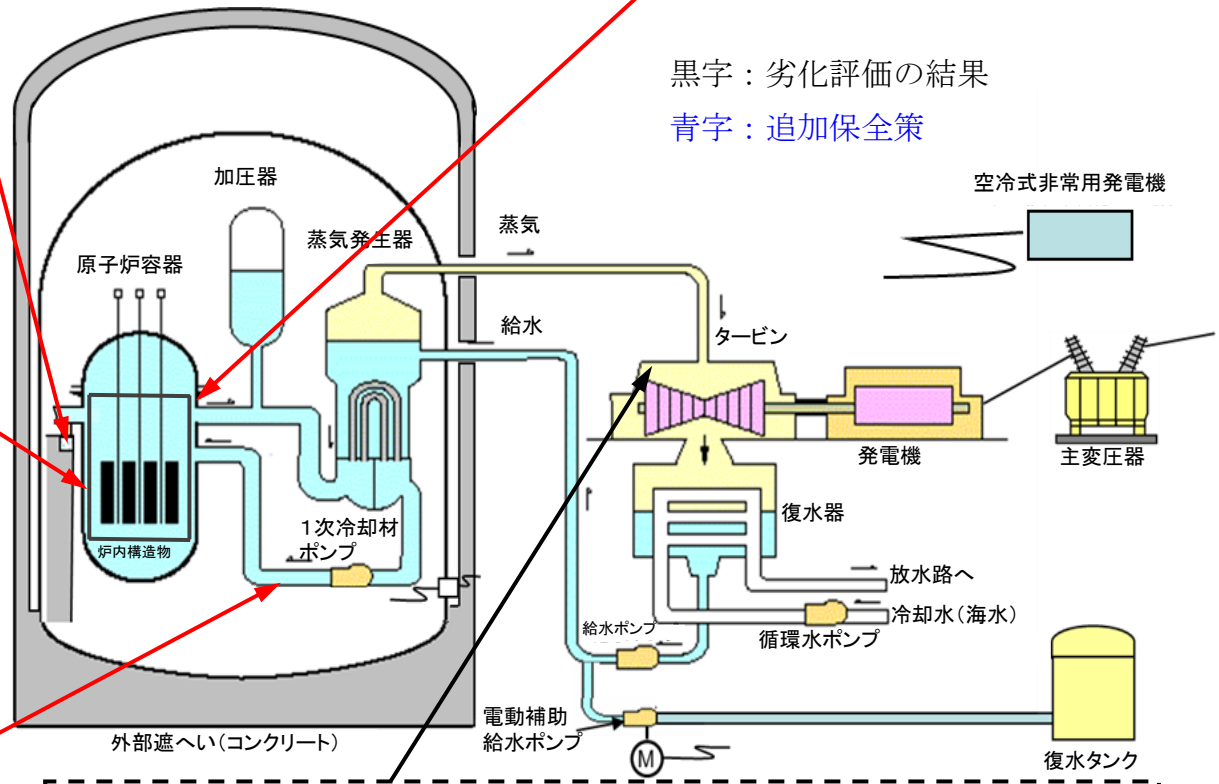
【コンクリート構造物（原子炉容器サポート直下部）の熱による強度低下及び熱による遮蔽能力低下】

・高浜２号機で実測温度が解析結果より高い値であったことを踏まえ、その主要因である原子炉容器保温材内側への冷却空気の流入・流出経路を反映した解析を実施し、コンクリートの健全性を確認。

【原子炉容器の中性子照射脆化】

・過去５回の監視試験（脆化予測）に基づく評価で、中性子照射脆化が機器の健全性に影響を与えないことを確認。

【ステンレス鋼配管の溶接部施工条件に起因する内面からの粒界割れ】

・大飯３号機加圧器スプレイ配管溶接部における亀裂は特異な事象と判断。

【原子炉容器等の低サイクル疲労】

・評価用過渡回数に基づく疲労評価で損傷発生の可能性がないことを確認。

⇒美浜３号機では、可能な限り温度を低く管理する観点から、原子炉容器保温材内側への冷却空気の流入・流出経路を塞ぐ温度管理対策を実施

⇒第６回監視試験を実施

⇒今後の知見拡充結果を検査計画に反映

⇒過渡回数の実績を運転開始後５５年時点を目途に確認
