平成27年11月10日
第3回核融合科学研究所安全監視委員会

核融合科学研究所で発生した 火災事故について

核融合科学研究所

火災事故の概要(1)

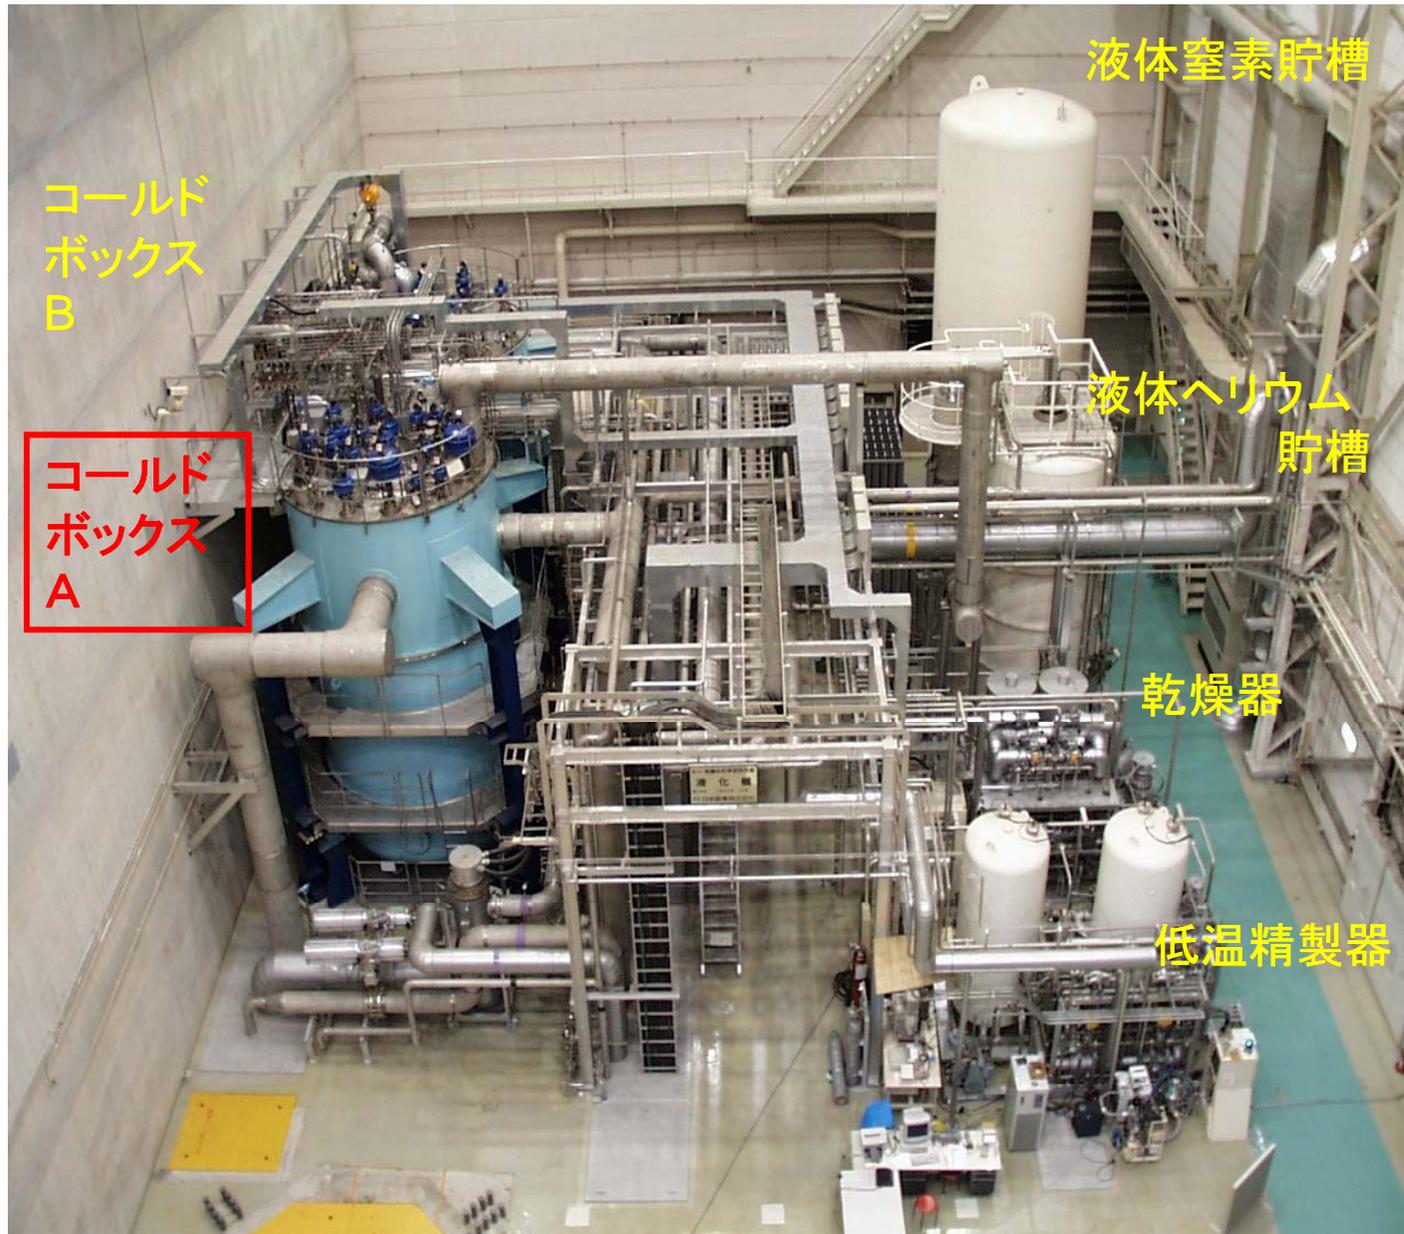
ヘリウム液化冷凍機室全景(1)

直径: 3.8m
高さ: 7.5m

コールドボックス

コールドボックスAの外筒を青点線部で外し、内部を開放した状態で、T4フィルターの交換作業を実施

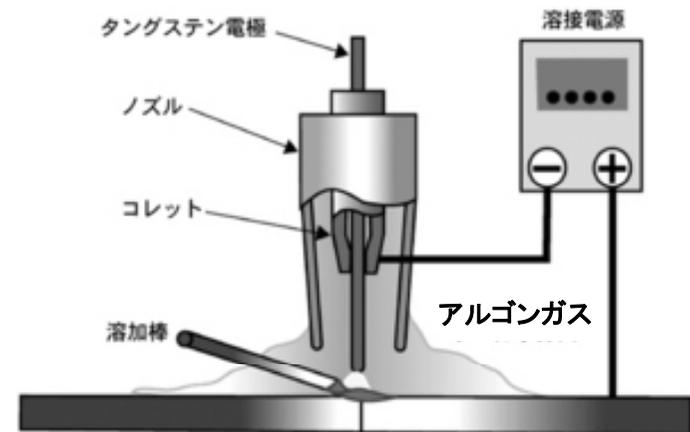
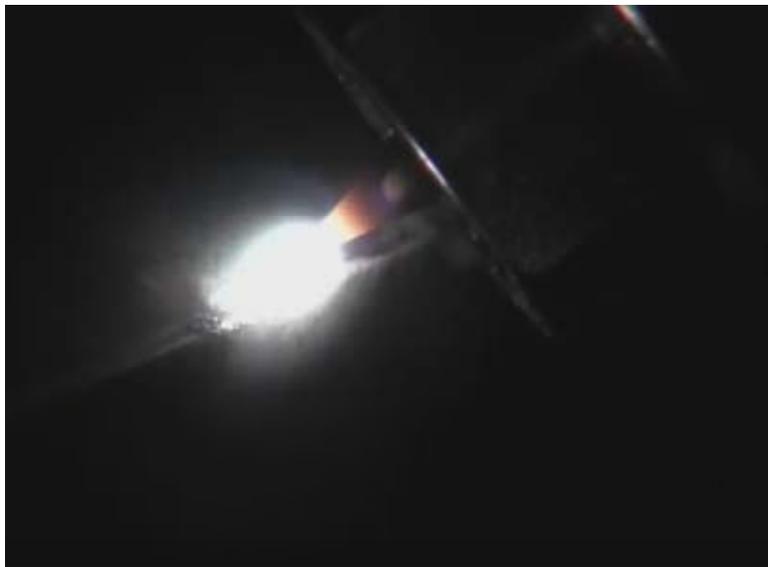
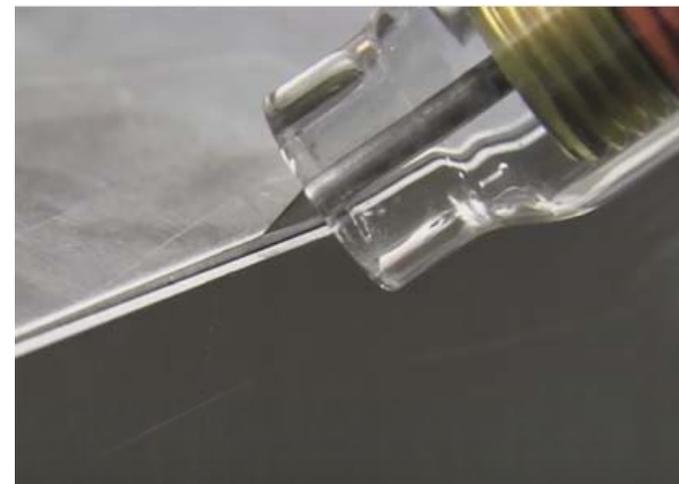
TIG*溶接

- 高融点のタングステンを電極として、不活性なアルゴンガスの雰囲気中で、酸素を遮断してアーク放電を発生し、溶接を行う。
- ほとんど火花は出ない。
- トーチと溶接部の間に電流が流れることによりアーク放電が起こるので、トーチ単独では何も起こらない。

上 : TIG溶接トーチ
左 : TIG溶接の様子
