環境影響評価審査会地盤委員会からの 確認事項等について(回答)

令和元年8月20日

- ・東海旅客鉄道株式会社
- ・独立行政法人 鉄道建設・運輸施設整備支援機構
- ・鹿島・日本国土開発・吉川
中央新幹線、中央アルプストンネル(山口)特定建設工事共同企業体

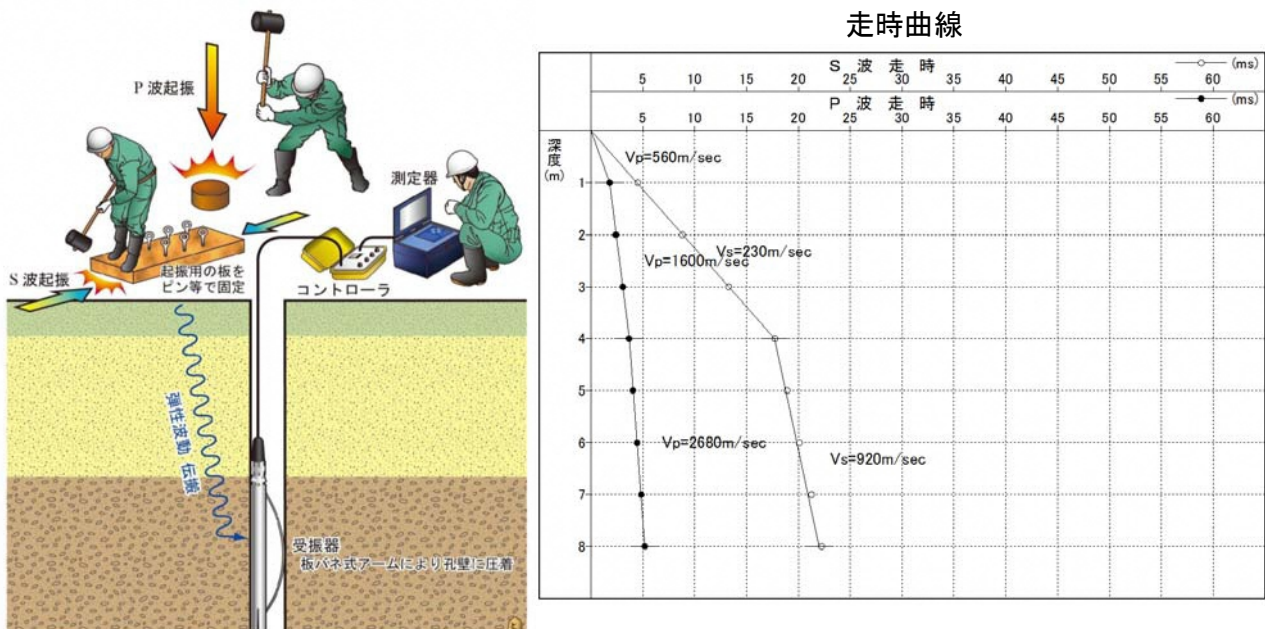
弾性波速度の測定方法(PS検層)

地表面を起振した時に生じる波動(P波・S波)を孔内任意の深度に設置した受振器(上下方向1成分, 水平方向2成分)で観測します。その波の伝播時間と伝播距離の関係から、弾性波速度(P波速度・S波速度)値を算出して地盤の速度分布を調べます。

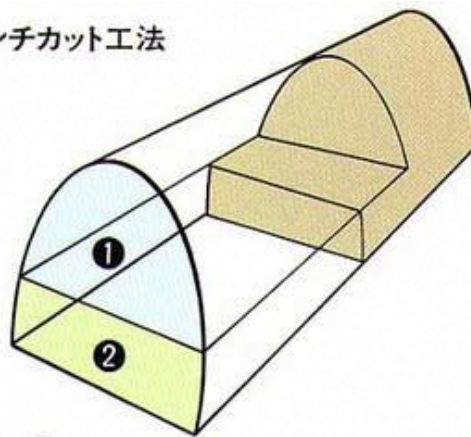
●ベンチカット工法

一般的に斜坑などの小断面のトンネルでは、掘削機械の作業スペース確保のために、下段ベンチの中央部を掘削することがあります。

その場合、地山状況に応じて脚部の補強を行うことがありますが、工事前に実施した地質調査の結果、補強しなくても問題ないと判断していました。

通常トンネル掘削断面を上・下半に分割して、上部半断面を先進して掘削するもので、ベンチの長さを適切に選択することによって、硬岩地山から軟岩地山まで幅広く適用が可能な掘削工法
