中央新幹線、中央アルプストンネル工事（山口）  
における地盤沈下に係る環境保全措置に対する  
知事意見書への回答

令和元年10月

東海旅客鉄道株式会社

中央新幹線、中央アルプストンネル（山口）  
非常口トンネルの地上部土砂崩落についての報告書

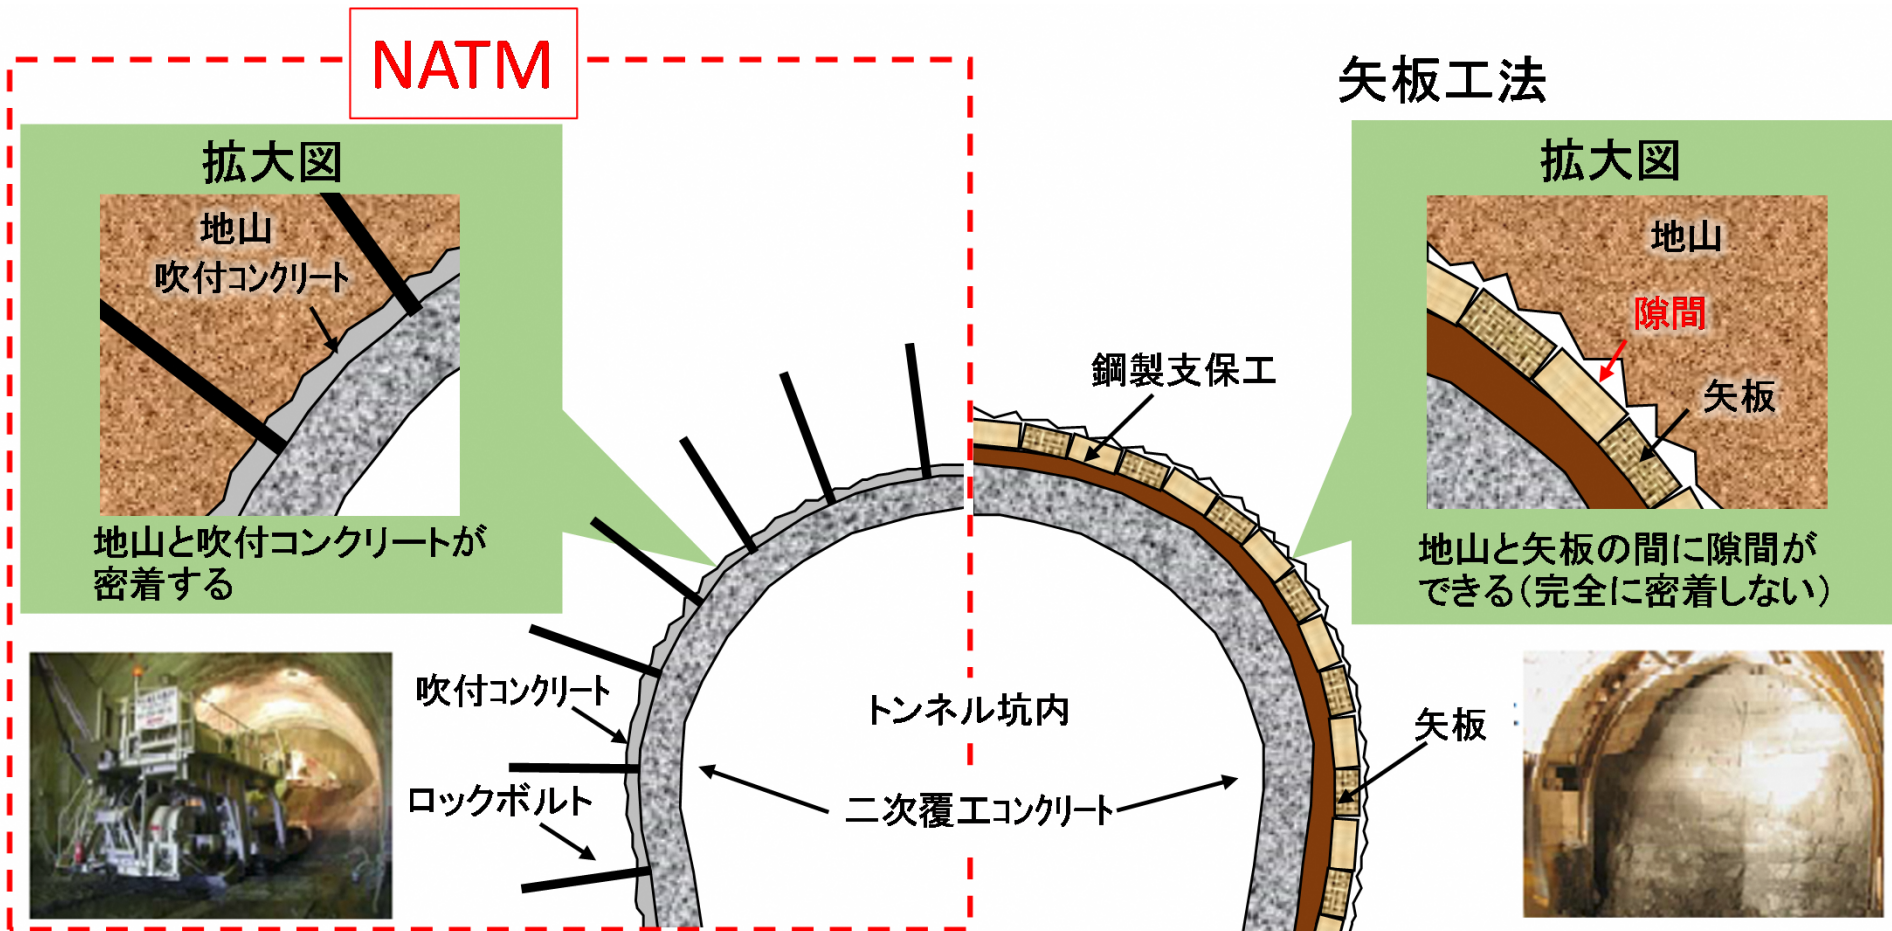
## <付図2>適切な構造及び工法について

山岳部における標準的な工法であるNATMを採用する。  
掘削した部分を素早く吹付コンクリートで固め、ロックボルトを岩盤に打ち込むことにより、地山自体の保持力を利用してトンネルを保持する。

- NATMの場合、計画段階で岩種等の地山状況に応じて、ロックボルトの本数や長さ、鋼製支保工の間隔や大きさ、吹付コンクリートの厚さを適切に設定(支保パターン)
- 工事中は、切羽の状況に応じて、適宜支保パターンを変更して施工を進める
