## 検証項目 8 可児川水害（可児市）の検証

### 1 現状と課題

#### （2）可児川の被災痕跡調査結果の分析に基づく災害の検証

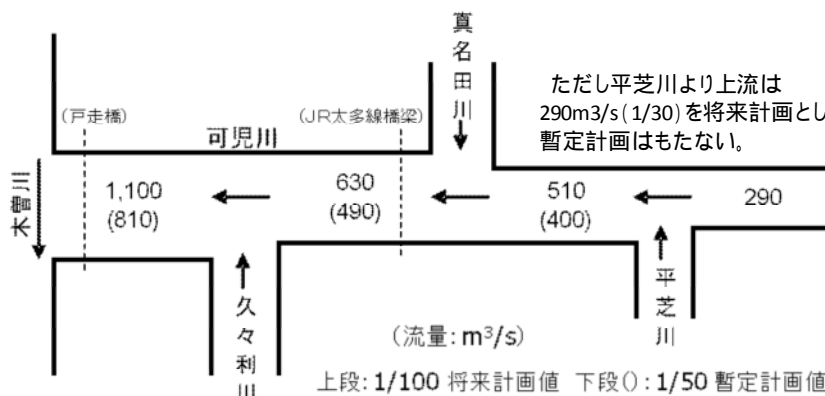
図 8 - 1 4 . 流量配分図（既定計画「中小河川改修全体計画」）

計画降雨量：314mm/2日：( 1/100 ) 概ね100年に1回の確率で発生する降雨

284mm/2日：( 1/50 ) 概ね50年に1回の確率で発生する降雨

- ・広見地区では、JR 太多線橋梁上流の流下能力(堤防高評価)は、既定計画の1/50流量相当となる490m<sup>3</sup>/sを有していた。
- ・今回の洪水では、広見地区で約670m<sup>3</sup>/sの流量が流れたため、安全に流せる490m<sup>3</sup>/sを大きく上回り、左岸側上流で越水・破堤した。
