高浜発電所4号機の原子炉起動予定および調整運転の開始予定について

2021年4月9日
関西電力株式会社

高浜発電所4号機 第23回定期検査の概要

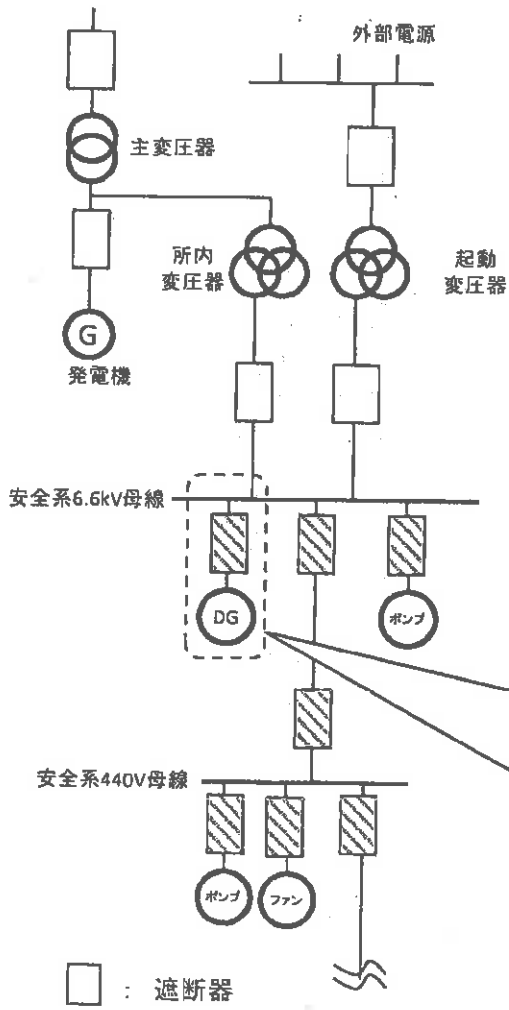
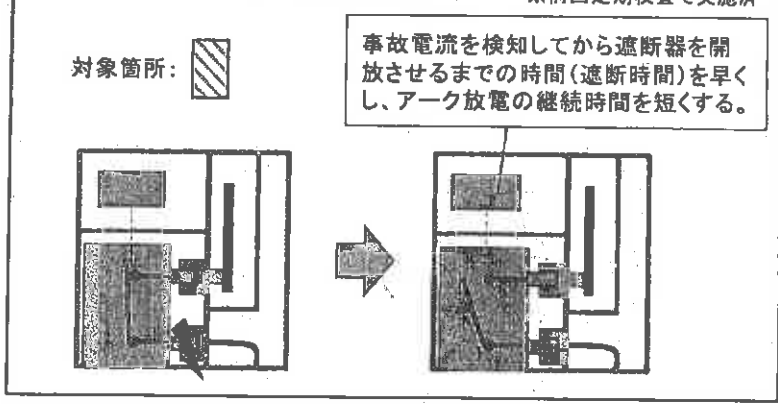
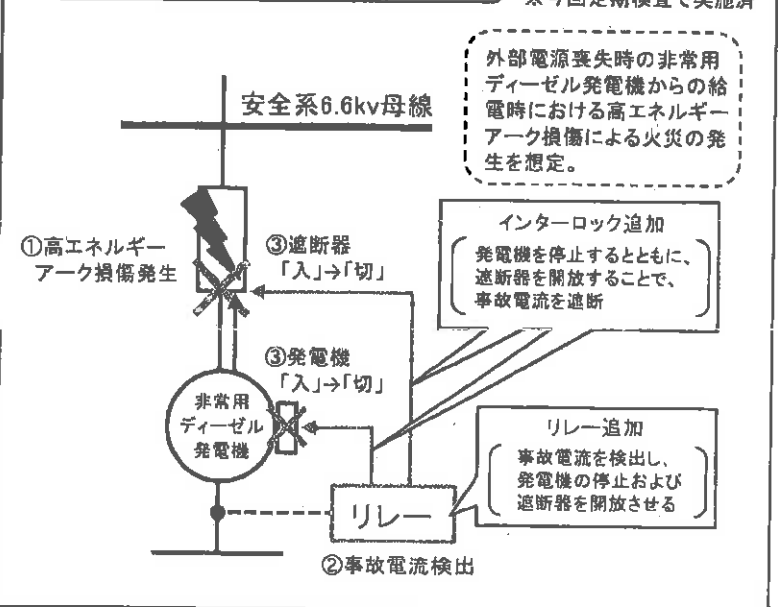
図-1 高エネルギーアーク損傷対策工事

国内外の原子力発電所の電気設備で高エネルギーアーク損傷が発生していることを踏まえ、原子力規制委員会によるバックフィット(新たな規制基準の既存の施設等への適用)として保安電源設備に係る技術基準規則等が一部改正(2017年8月)されたことから、非常用ディーゼル発電機に接続される電気盤に対して保護継電器(リレー)およびインターロックの追加を行いました。

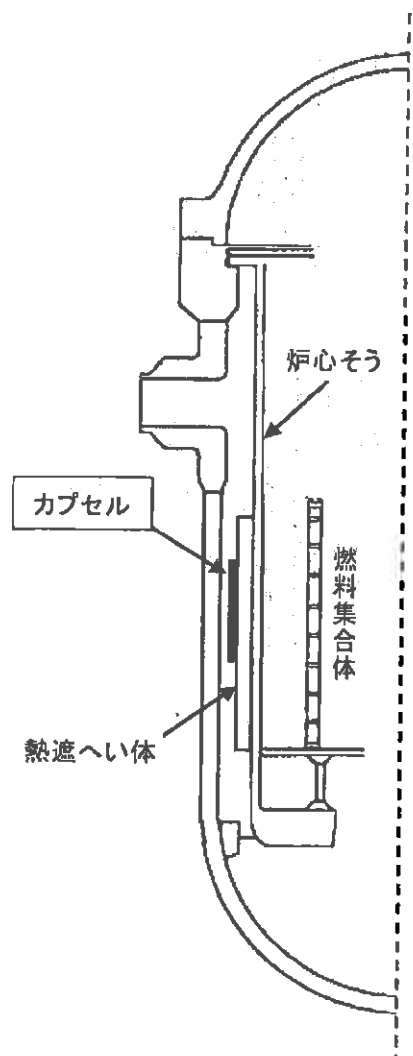
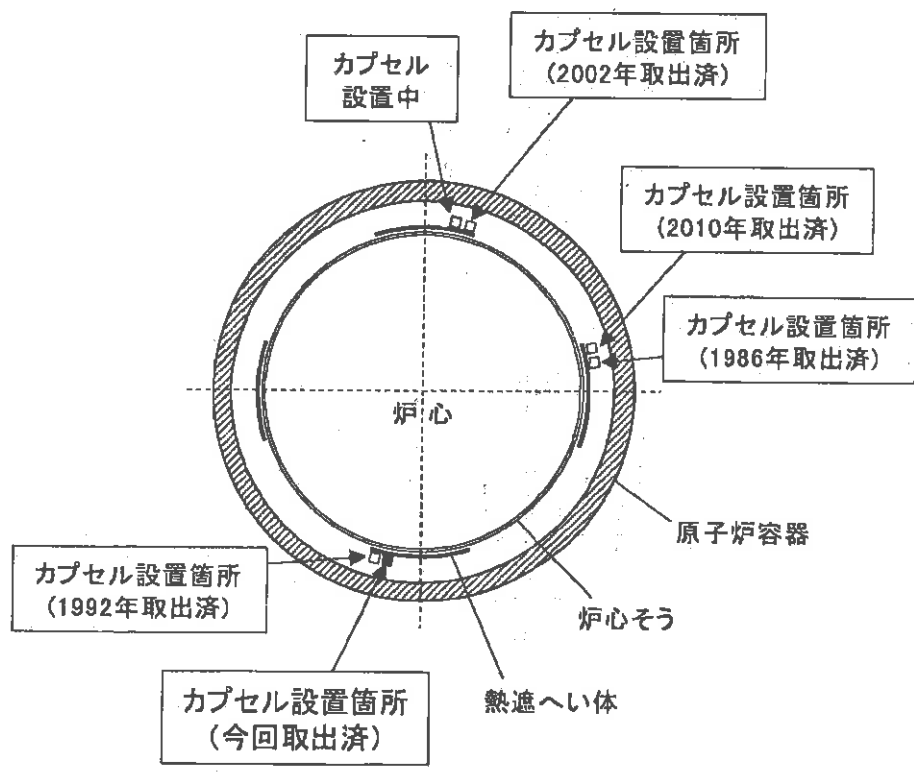
図-2 原子炉照射試験片取出工事

中性子照射による原子炉容器の材料特性変化を定期的に把握するため、原子炉容器内部に設置している照射試験片を取り出しました。(今回で5回目)

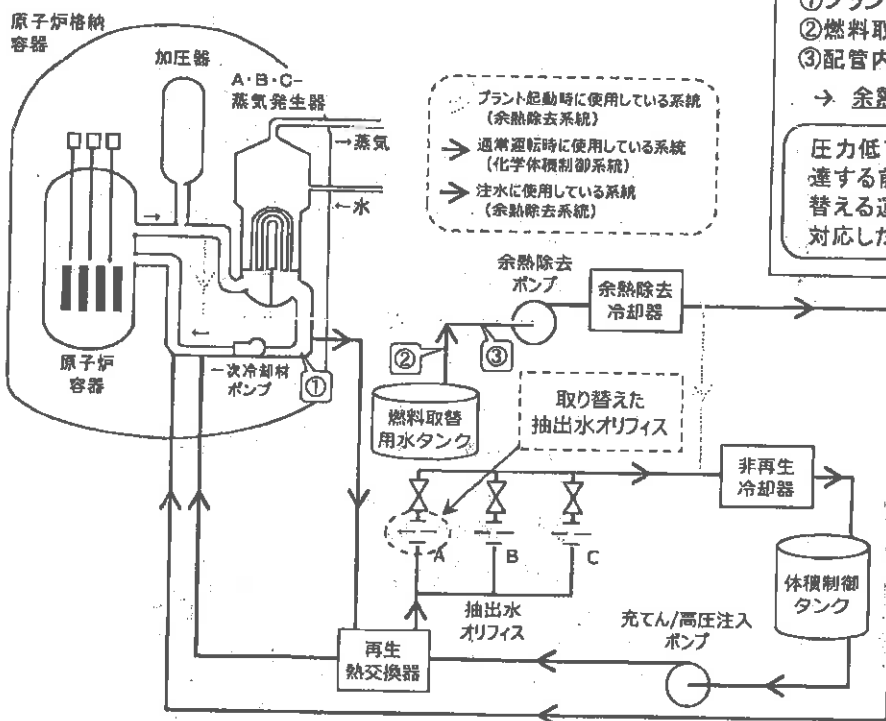
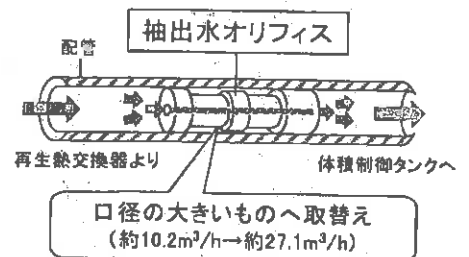
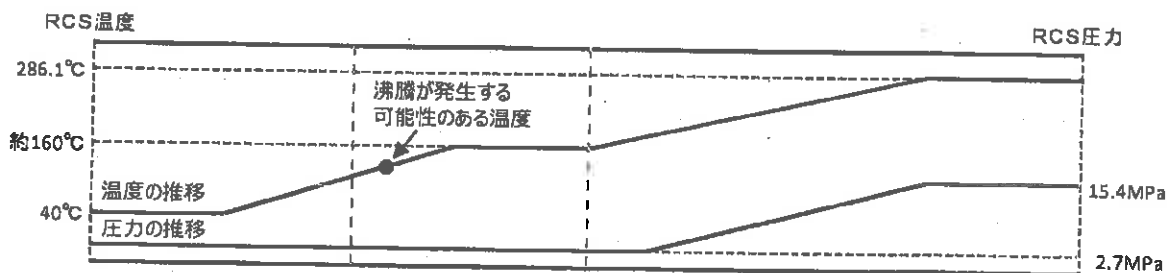
図-3 化学体積制御系統 抽出水オリフィス取替工事

- ①プラント起動中に原子炉冷却系統の漏えいが発生
 - ②燃料取替用水タンクからの注水を実施
 - ③配管内の水が圧力低下により沸騰
- 余熱除去ポンプが使用できなくなる可能性がある

プラント起動時に化学体積制御系統を用いた圧力調整を実施できるよう、当該系統の抽出水オリフィスを口径の大きいものに取り替えました。

圧力低下による沸騰が発生する可能性のある温度に達する前に、化学体積制御系統を用いた調整に切り替える運用に変更するため、プラント起動時の流量に対応した口径の抽出水オリフィスに取り替えました。

圧力低下による沸騰が発生する可能性のある温度に達する前に、化学体積制御系統を用いた調整に切り替え、余熱除去系統を早期に隔離します。
