## 大飯発電所3号機の原子炉起動予定および調整運転の開始予定について

2021年7月2日

関西電力株式会社

## 大飯発電所3号機 第18回定期検査の概要

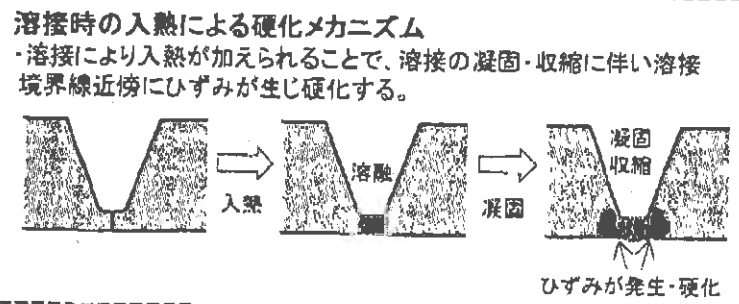
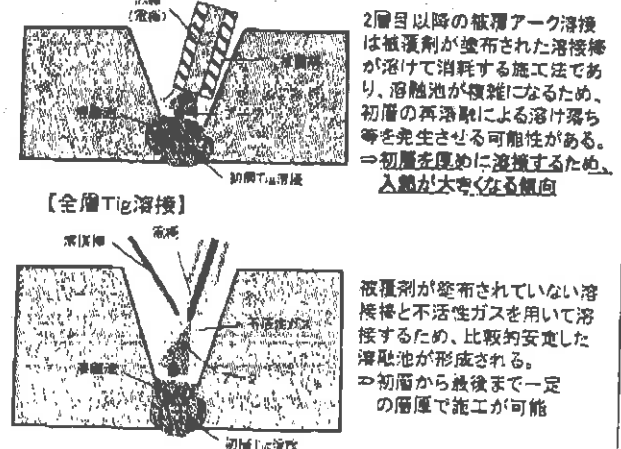
###### ①溶接時の入熱による影響

【当該部位の溶接方法(初層Tig溶接※1+2層目以降被覆アーク溶接※2)】

溶接時の過大な入熱と配管の形状による歪みの影響が重なり、溶接部近傍の表層の硬化が大きくなるともに、溶接に伴い発生した高い応力が作用したことにより、粒界割れが発生し、その後応力腐食割れが進展したものと推定しました。

今回の定期検査で当該配管の取替えを行うこととし、取替えに当たっては、溶接時に過大な入熱とならない全層Tig溶接を用いるとともに、応力腐食割れを防止するため、配管内表面の機械加工時に硬化を低減する加工方法等を用いて施工しました。
