中央新幹線第一中京圏トンネル新設(西尾工区)  
における吹付けコンクリート片の剥がれ落ちによる  
災害の発生原因と対策について

令和 4 年 4 月

東海旅客鉄道株式会社

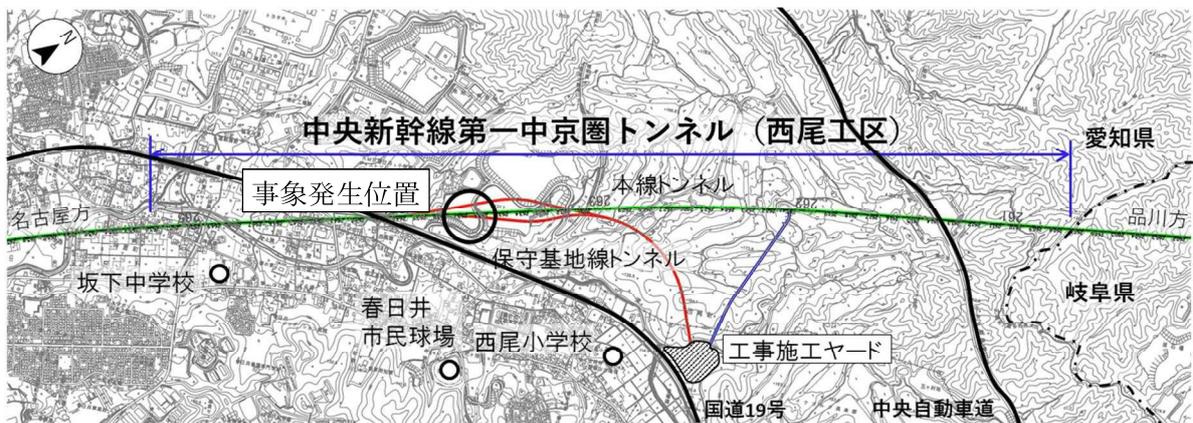
図1-1 発生位置

トンネル内(保守基地線トンネルの坑口から約 1.4 km)

平面キロ程 263k640m(土被り約 110m)(図 1-1、図 1-2)

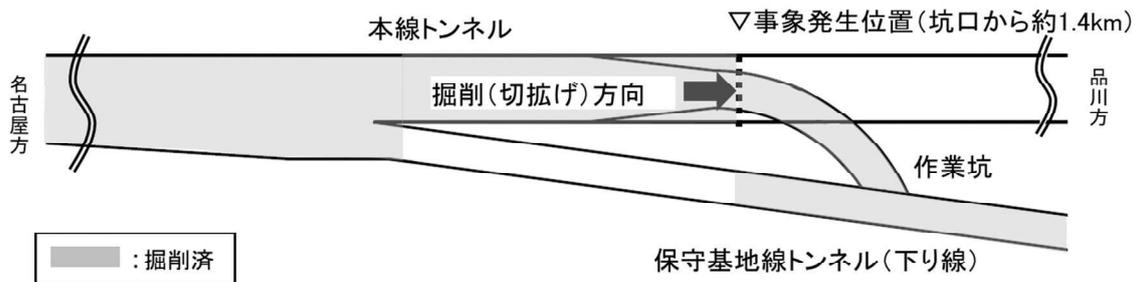
図1-2 発生場所

事象発生箇所は、図1-2に示す通り、保守基地線トンネル（下り線）から本線トンネルに通じる作業坑を先に掘削した後に、名古屋方から品川方に向けて作業坑を本線トンネルの大きさに切拡げるといった通常とは異なる作業を行っていた箇所である。

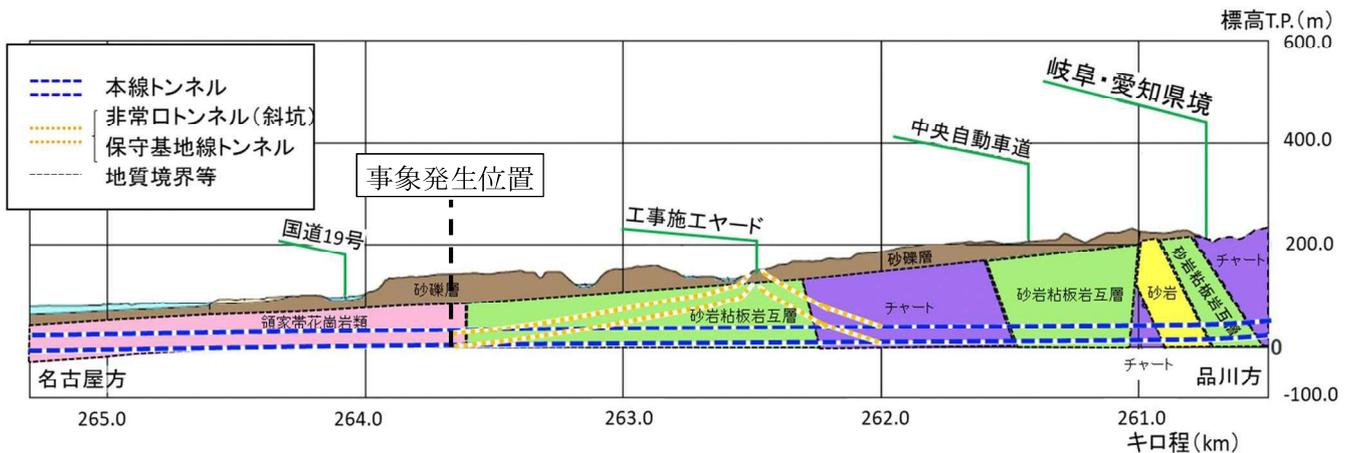
図2-1 地質縦断図

既往の調査結果より、西尾工区の地質については、領家帯花崗岩類、美濃帯堆積岩を主体に構成され、その上部には砂礫層が存在している(図2-1)。美濃帯堆積岩は中古生層の堆積岩類であり、砂岩、粘板岩及びチャートからなる。また、土被りは約 60~200m程度である。

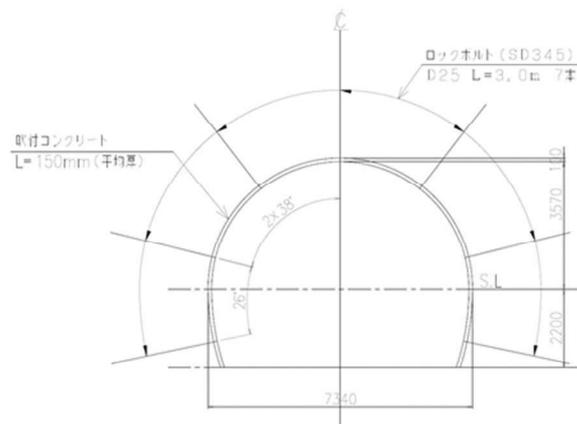
図 3-1 作業坑 支保パターン図( $II_{NP}$ )

計画段階で定めた地山等級に対して、事前に掘削していた作業坑の支保パターン( $II_{NP}$  で施工)(図3-1)、直近の切羽観察及び坑内計測の結果を踏まえて、事象発生時の掘削箇所 263k640m における地山等級を  $II_N$  としていた。

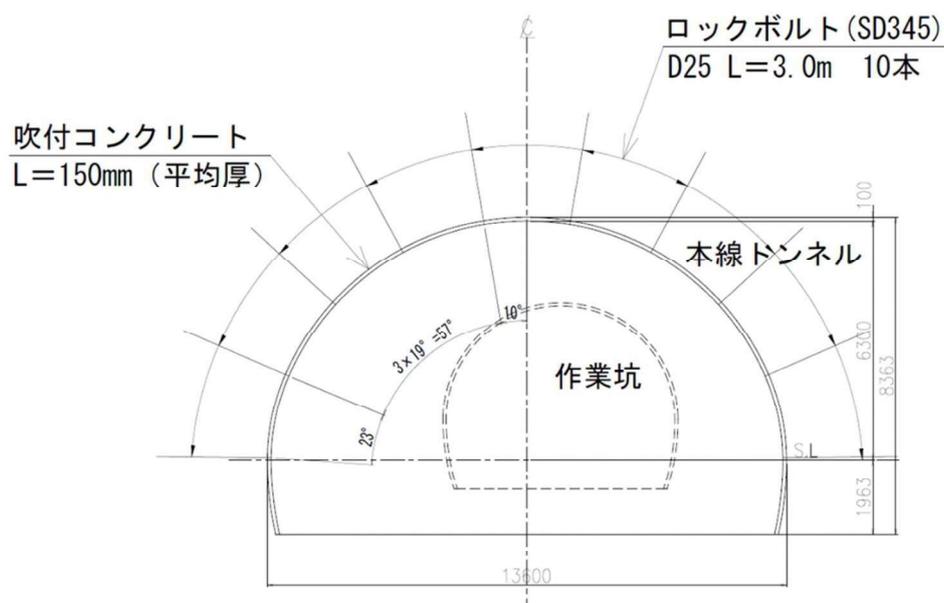
図3-2 本線トンネル 支保パターン図(Ⅱ<sub>NP</sub>)

機構標準における標準パターンの選定表(表3-3)に基づき支保パターンを選定する。A岩種で地山等級がⅡ<sub>N</sub>であることから、支保パターンをⅡ<sub>NP</sub>(図3-2)とした。

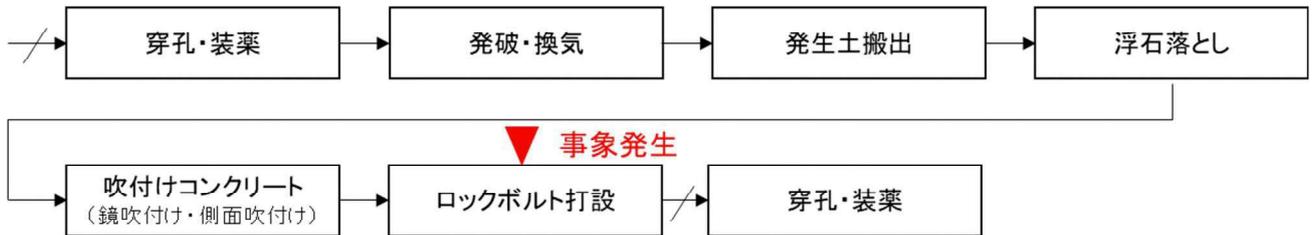
図4-1 掘削サイクル

掘削は昼夜交代制で、1日当たり昼夜それぞれ2サイクルの計4サイクル実施しており、吹付けコンクリート片の剥がれ落ち発生時は昼間における2サイクル目の作業で発生した(図4-1)。

事象発生時は2サイクル目の作業を12:30頃から開始し、ロックボルト打設に係るモルタル注入作業時に事象が発生した。

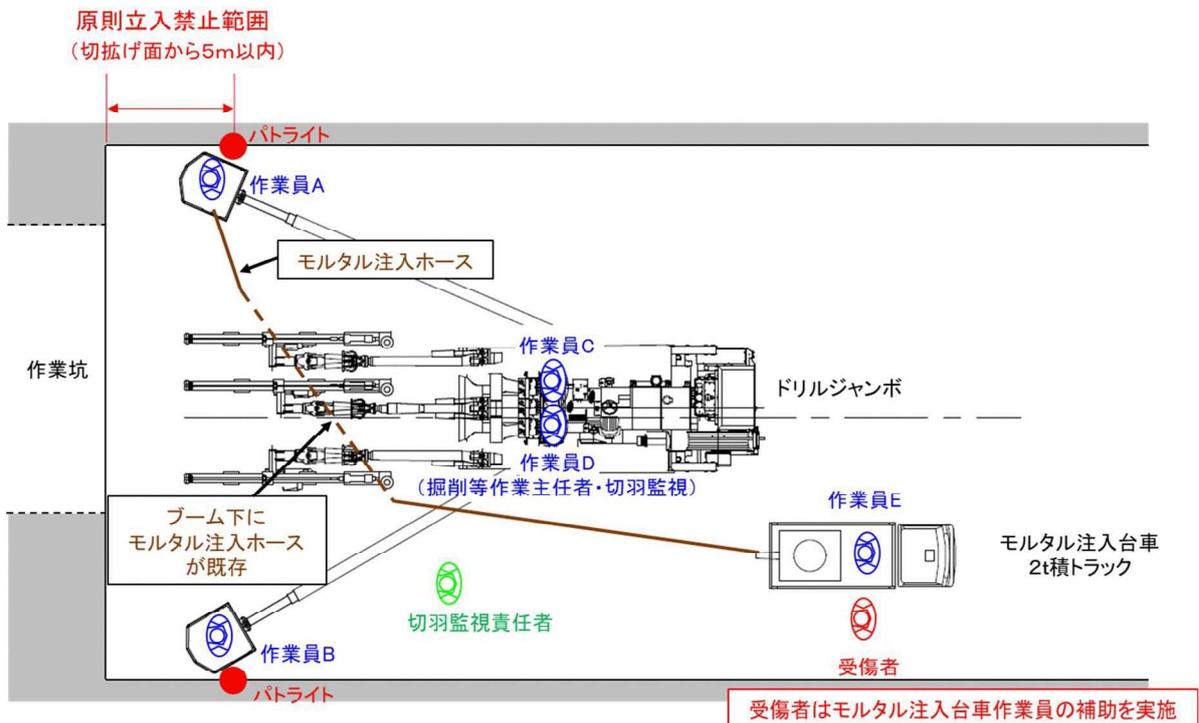
図4-2 ステップ①

ステップ①：ロックボルトの削孔完了後、作業員Aがブーム下にホースを地這いさせてマンケージへ乗り込み、モルタル注入作業を実施(図4-2)。
