中央新幹線伊那山地トンネル新設（坂島工区）における
コンクリート配管目詰まり除去中の労働災害及び安全対策について

令和4年3月28日
東海旅客鉄道株式会社

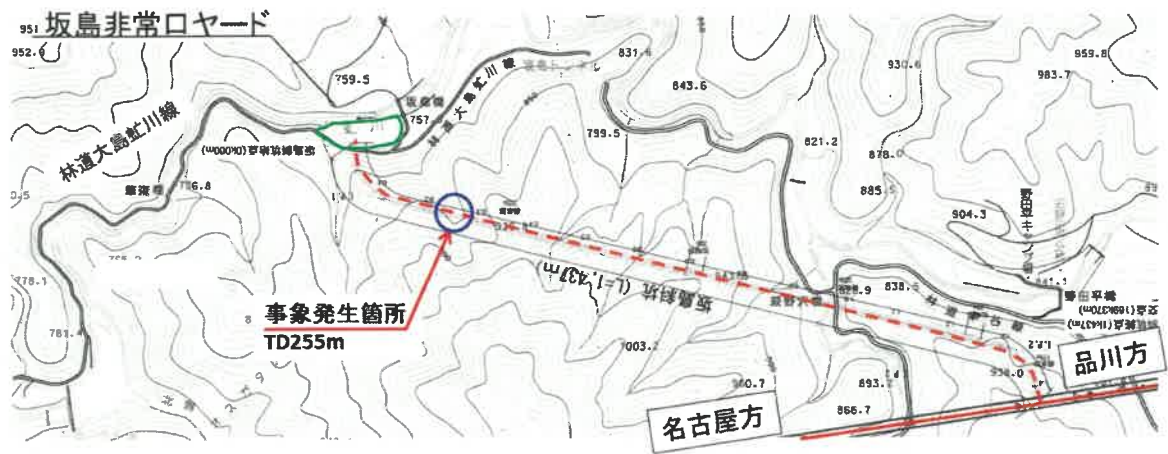
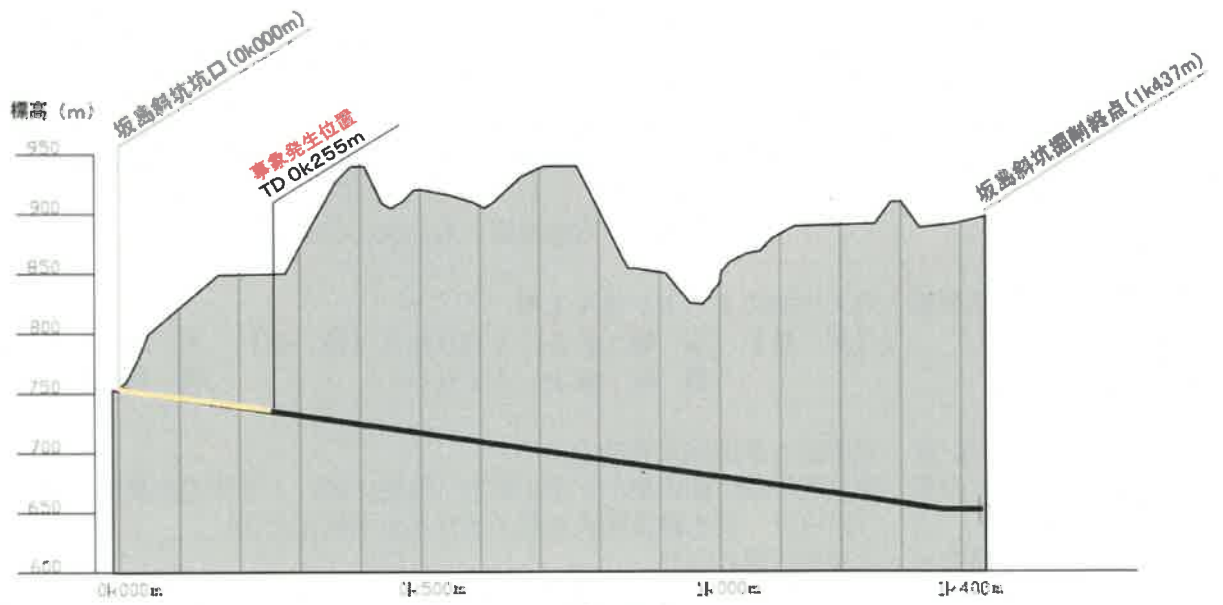
図1-1 発生場所

場 所：長野県豊丘村内、中央新幹線伊那山地トンネル新設（坂島工区）坂島斜坑
TD0k255m付近（図1-1）

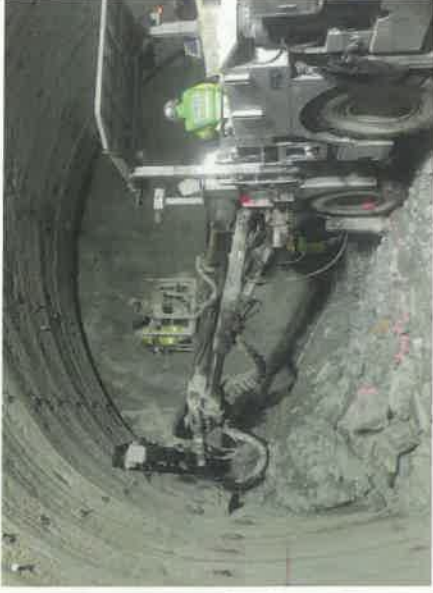
工区	項目	取り組み内容	状況写真
中央新幹線南ア ルプス・トンネル 新設（長野工区）	装薬作業前の切羽観察実施及び装薬作業中の切羽監視強化	<ul style="list-style-type: none"> 装薬開始前、マンケージ上の作業員が切羽全面の観察を実施。 装薬中、切羽監視責任者はジャンボ操作台から切羽監視を実施。 装薬作業中は専任の切羽監視責任者に加え、マンケージ上の作業員も含め、鏡吹付けの変状を注視しながら装薬を実施。

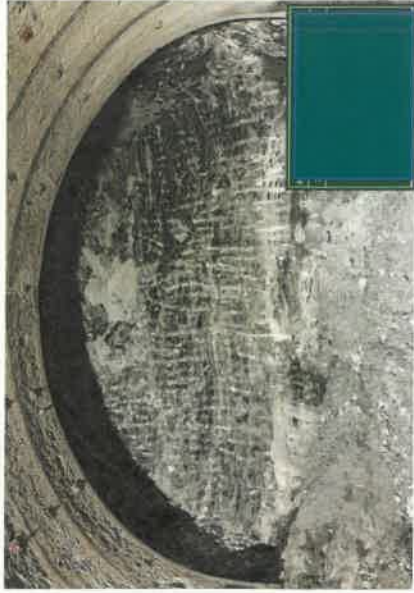
浮石落としの徹底	<ul style="list-style-type: none"> 浮石落としはバックホウ及び大型ブレイカを使用している。 鏡面全面を極力平滑に仕上げるように作業している。 ずい道等の掘削等作業主任者により仕上がり状態の確認を行う。

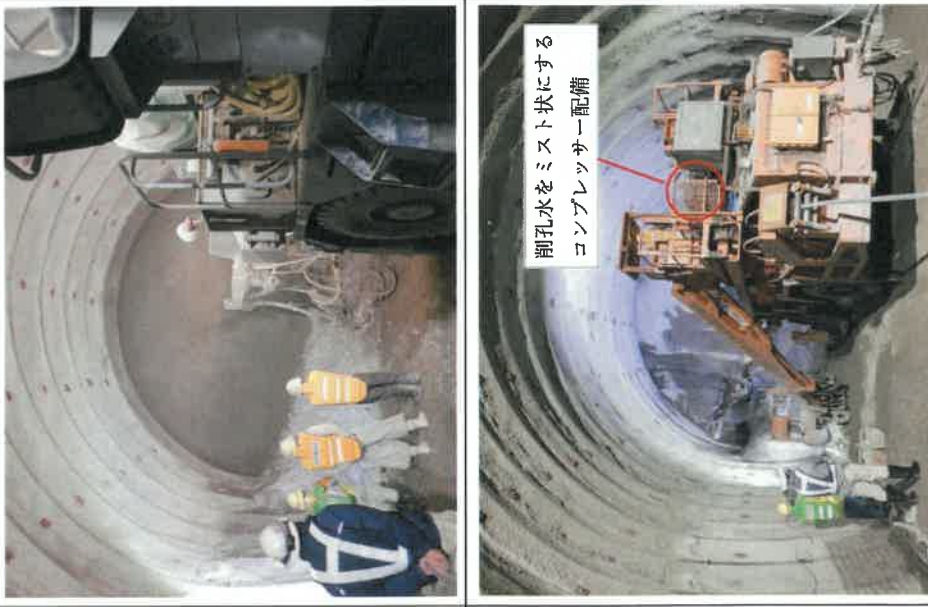
工 区	項 目	取り組み内容	状況写真
中央新幹線伊那山地トンネル新設 (坂島工区)	鏡吹付コンクリートの施工管理	<ul style="list-style-type: none"> 鏡吹付及び一次吹付厚さの管理は量管理で行っている。 吹付機オペレータに加え、ずい道等の掘削等作業主任者等、経験年数の豊富な作業員を指名し、仕上がり状態の確認を行う。 長期休工前における鏡吹付コンクリートの増し吹き実施。

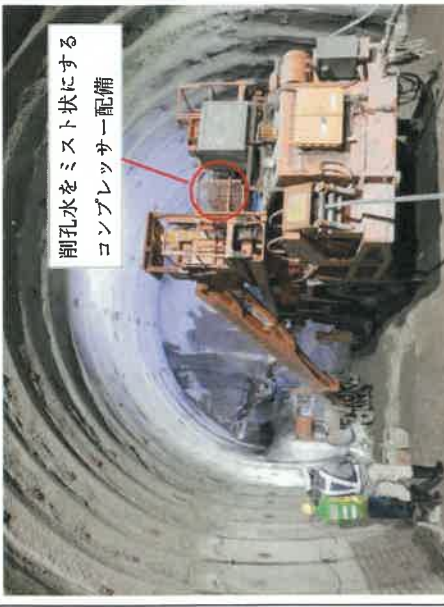
削孔水の返り状況の把握と対応	<ul style="list-style-type: none"> 削孔水をミスト状にする設備を配備済み。 水の返りが明らかに少ない等の異常が確認された際やジャミングを確認した際には削孔水をミスト状にして使用水量を抑える。
