高浜発電所3号機の定期検査状況について
(蒸気発生器伝熱管の損傷に関する調査状況)

2022年4月25日
関西電力株式会社

高浜発電所3号機(加圧水型軽水炉 定格電気出力87万キロワット、定格熱出力266万キロワット)は、2022年3月1日から実施している第25回定期検査において、3台(A、B、C)ある蒸気発生器(SG)の伝熱管全数^{※1}について渦流探傷検査(ECT)^{※2}を実施しました。

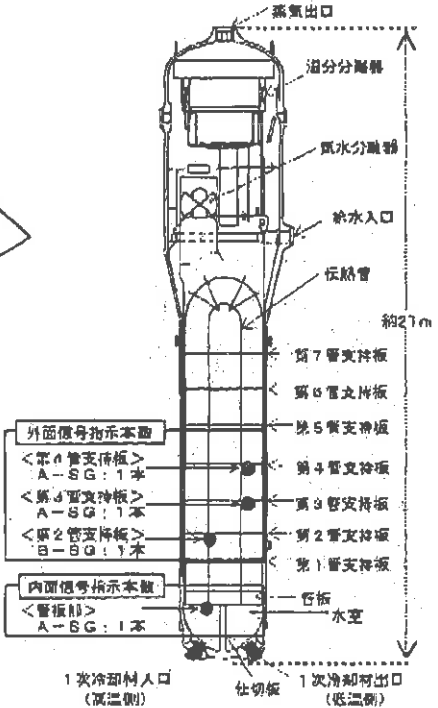
蒸気発生器の概要図

その結果、A-SGの伝熱管2本およびB-SGの伝熱管1本に有意な信号指示^{※3}が認められました。このうち、A-SGの1本は、高温側の管板^{※4}部に内面(1次側)からの割れとみられる信号指示で、残りの1本とB-SGの1本は、管支持板^{※5}部付近に外面(2次側)からの減肉とみられる信号指示でした。これらのほか、A-SGの伝熱管1本に管支持板部付近に外面(2次側)からの微小な減肉とみられる信号指示(判定基準未滿)が認められました。

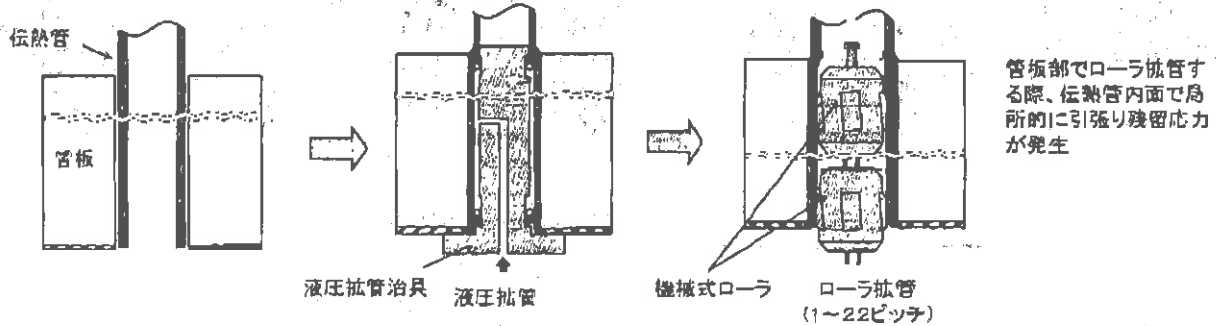
蒸気発生器製造時の管板部の伝熱管拡管方法

高浜発電所3号機では、2000年の第12回定期検査以降、これまでの定期検査の中で、伝熱管24本に高温側管板拡管部で損傷が確認されており、原因は、SG製造時に伝熱管内面からローラ拡管^{※8}を実施した際に伝熱管内面に局所的に生じた引張り残留応力と運転時の内圧および温度環境が相まって生じた応力腐食割れであると推定されています。

信号指示位置は22ピッチローラ拡管
上端部であった

原因は、SG製造時に伝熱管内面のローラ拡管の際に生じた引張り応力と運転時の内圧および温度環境が相まって生じる応力腐食割れ(既往知見)であると推定しています。

◆ 損傷が認められた蒸気発生器伝熱管4本については、高温側および低温側管板部で閉止栓（機械式栓）を施工し、使用しないこととします。
