原子力発電所の運営状況について

2022年5月9日
 関西電力株式会社

発電所名	高浜発電所3号機	発生日	2022年3月30日
件名	高浜発電所3号機の定期検査状況について（蒸気発生器伝熱管の損傷に関する調査状況） 添付資料1～5参照		
事象概要 および 対策等	<p>高浜発電所3号機（加圧水型軽水炉 定格電気出力87万キロワット、定格熱出力266万キロワット）は、2022年3月1日から実施している第25回定期検査において、3台（A、B、C）ある蒸気発生器（SG）の伝熱管全数^{※1}について渦流探傷検査（ECT）^{※2}を実施しました。</p> <p>その結果、A-SGの伝熱管2本およびB-SGの伝熱管1本に有意な信号指示^{※3}が認められました。このうち、A-SGの1本は、高温側の管板^{※4}部に内面（1次側）からの割れとみられる信号指示で、残りの1本とB-SGの1本は、管支持板^{※5}部付近に外面（2次側）からの減肉とみられる信号指示でした。これらのほか、A-SGの伝熱管1本に管支持板部付近に外面（2次側）からの微小な減肉とみられる信号指示（判定基準未満）が認められました。</p> <p>なお、本件による環境への放射能の影響はありません。</p> <p>※1 過去に有意な信号指示が認められ、施栓した管等を除きA-SGで3,272本、B-SGで3,247本、C-SGで3,261本、合計9,780本。</p> <p>※2 高周波電流を流したコイルを伝熱管に接近させることで対象物に渦電流を発生させ、対象物のきず等により生じた渦電流の変化を電気信号として取り出すことできず等を検出する検査であり、伝熱管の内面（1次側）から、伝熱管の内面（1次側）と外面（2次側）の両方を検査している。</p> <p>※3 割れを示す信号や20%以上の減肉を示す信号の指示。</p> <p>※4 蒸気発生器内の伝熱管が取り付けられている部品。伝熱管と管板で、1次冷却材と給水（2次冷却水）の圧力障壁となる。</p> <p>※5 伝熱管を支持する部品。</p> <p style="text-align: right;">（2022年3月30日お知らせ済み）</p> <p>1. これまでの経緯</p> <p>高浜発電所3号機では、前回および前々回の定期検査において、SGの伝熱管に外面からの減肉信号指示が認められており、原因は、管支持板下面に留まった異物と伝熱管が繰り返し接触したことにより摩耗減肉が発生したものと推定していました。</p> <p>その後、異物対策を実施した高浜発電所4号機の第23回定期検査においても、外面からの減肉信号指示（A-SGの伝熱管1本、C-SGの伝熱管3本）が認められたため、小型カメラによりSG器内を調査した結果、減肉箇所スケール^{※6}の接触を確

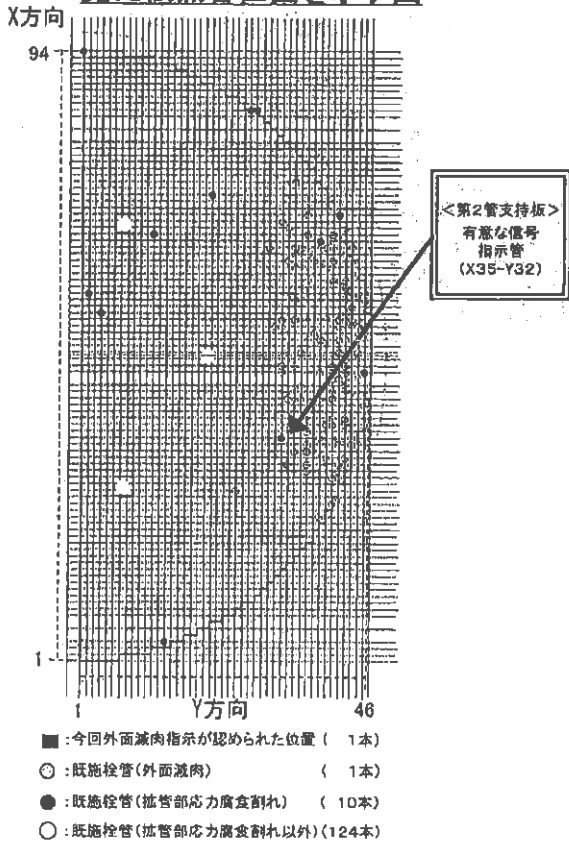
B蒸気発生器（高温側）上部から見た伝熱管位置を示す図

B蒸気発生器の調査

小型カメラで確認したきずの状況

第2管支持板（X35-Y3.2）

◆ 損傷が認められた蒸気発生器伝熱管4本については、高温側および低温側管板部で閉止栓（機械式栓）を施工し、使用しないこととします。

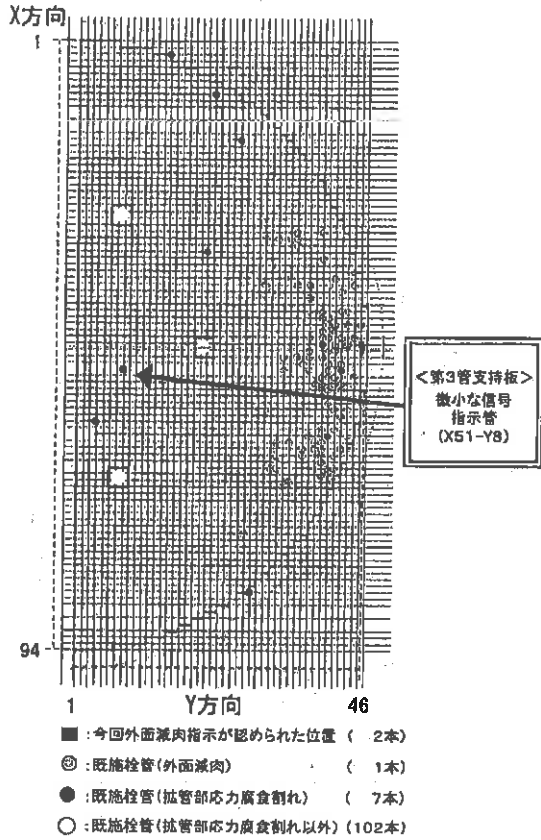
A 蒸気発生器（低温側）上部から見た伝熱管位置を示す図

A 蒸気発生器の調査

小型カメラで確認したきずの状況

第3管支持板 (X51-Y8)

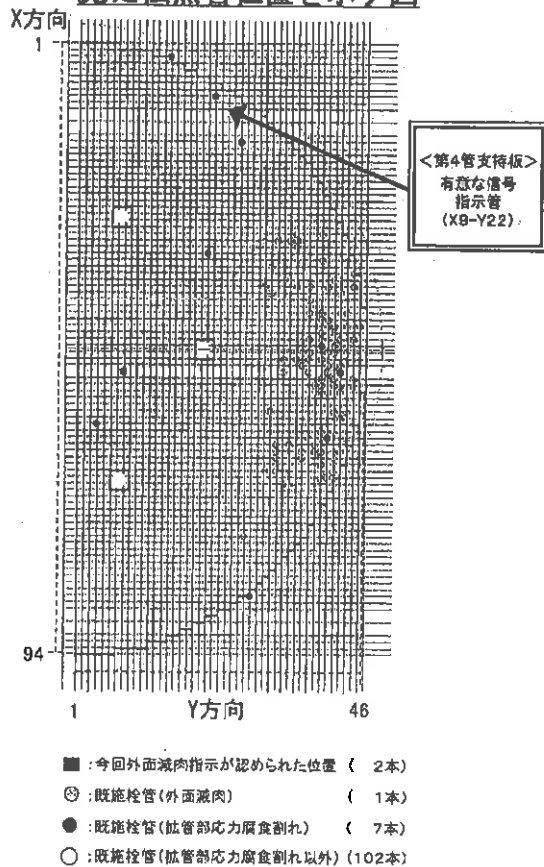
A 蒸気発生器（低温側）上部から見た伝熱管位置を示す図

小型カメラで確認したきずの状況

第4管支持板 (X9-Y22)

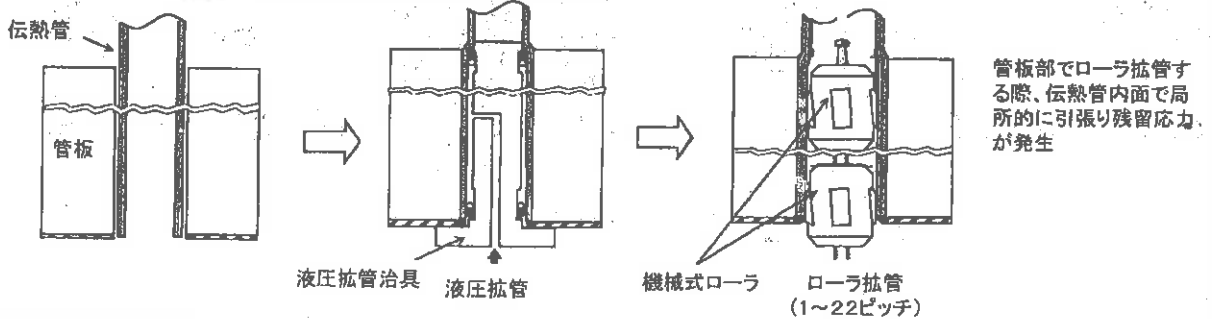
蒸気発生器製造時の管板部の伝熱管拡管方法

高浜発電所3号機では、2000年の第12回定期検査以降、これまでの定期検査の中で、伝熱管24本に高温側管板拡管部で損傷が確認されており、原因は、SG製造時に伝熱管内面からローラ拡管^{※8}を実施した際に伝熱管内面に局所的に生じた引張り残留応力と運転時の内圧および温度環境が相まって生じた応力腐食割れであると推定されています。

信号指示位置は22ピッチロール拡管
上部部であった

原因は、SG製造時に伝熱管内面のロール拡管の際に生じた引張応力と運転時の内圧および温度環境が相まって生じる応力腐食割れ(既往知見)であると推定しています。
