## 原子力発電所の運営状況について

2022年8月1日  
関西電力株式会社

# 蒸気発生器器内の調査

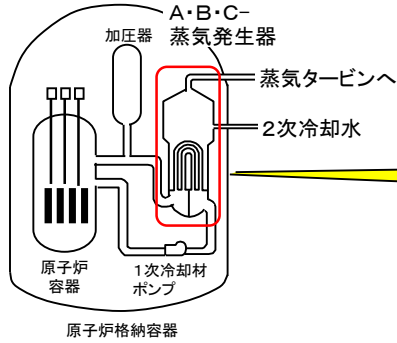
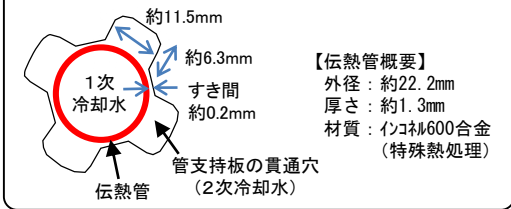
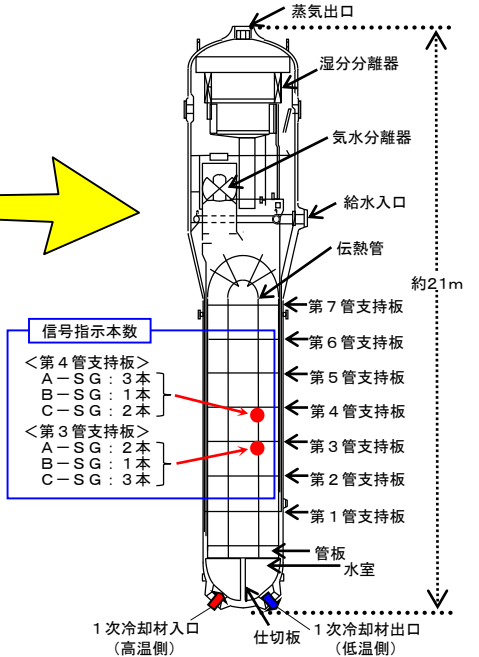
## 発生箇所

- : 今回外面減肉が認められた位置 (2本)
- : 既設検箇所 (外面減肉) (1本)
- : 既設検管 (拡管部応力腐食割れ) (3本)
- : 既設検管 (拡管部応力腐食割れ以外) (131本)

損傷が認められた蒸気発生器伝熱管12本については、高温側および低温側管板部で閉止栓（機械式栓）を施工し、使用しないこととします。

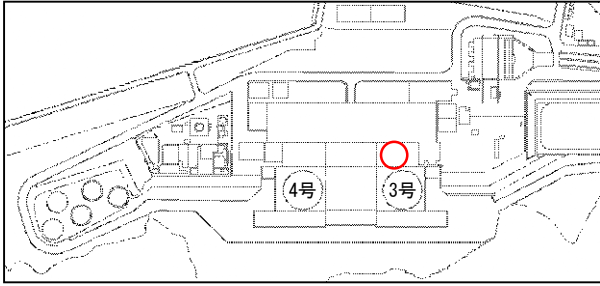
### <発生場所>

○ 発生場所: 3号機中間建屋(非管理区域)  
タービン動補助給水ポンプ室

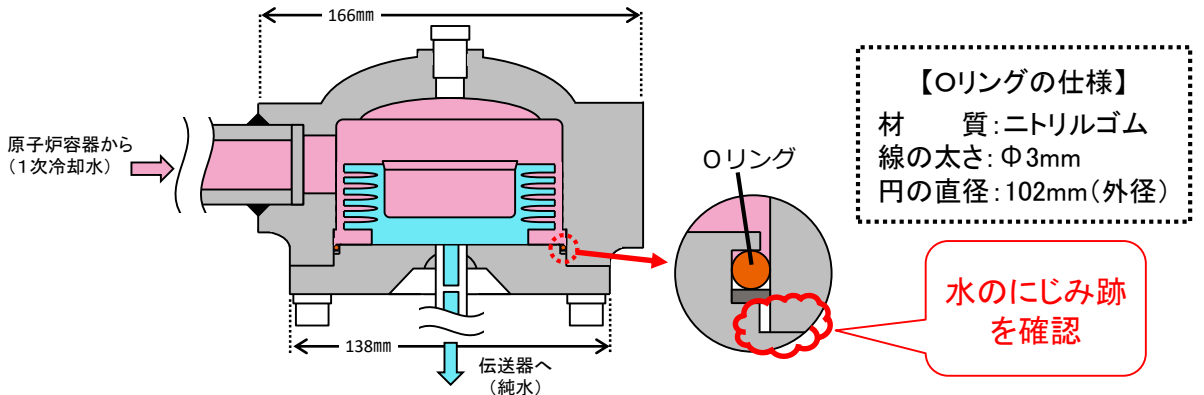
### <原子炉水位伝送器の検出部フランジ部イメージ (横断面図) >

原子炉格納容器内を点検中、原子炉水位伝送器の検出部のフランジ部に水のにじみ跡を確認しました。当該フランジ部からの水のにじみは継続しておらず、床面等への漏れいも認められておりません。当該伝送器の健全性に問題はないものの、原因調査を行うため、当該伝送器の点検を行うこととしました。この点検に伴い、原子炉水位計を隔離したことで、当該水位計の機能が停止したことから、保安規定の運転上の制限を満足していない状態にあると判断しました。その後、当該伝送器フランジ部のシート面の部品を取り替え、漏れい試験等を行った結果、当該伝送器に異常がないことを確認したことから、保安規定の運転上の制限を満足する状態に復帰しました。

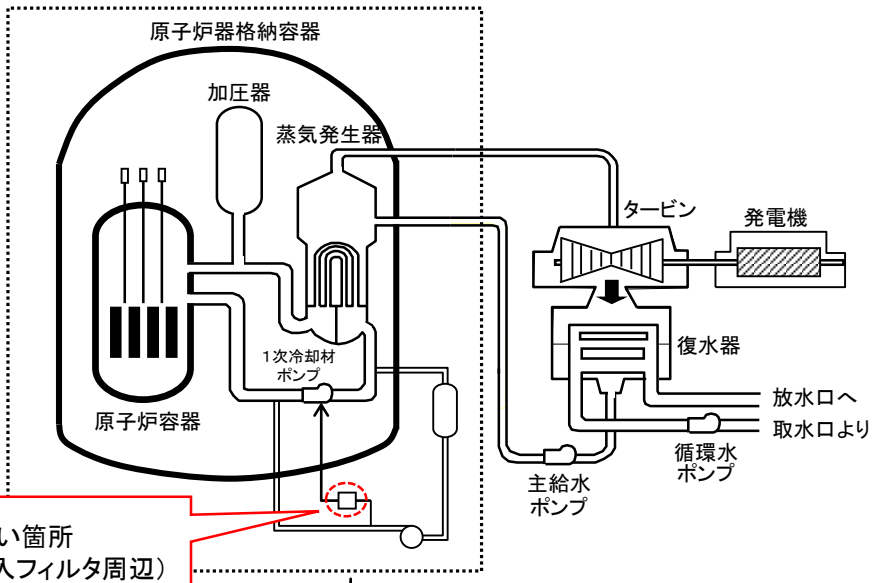
<系統概略図>

発電所名	美浜発電所3号機	発 生 日	2022年8月1日
件 名	美浜発電所3号機 封水注入フィルタ室付近での水の漏えいについて 添付資料7参照		
事象概要 および 対応等	<p>美浜発電所3号機（加圧水型軽水炉 定格電気出力82万6千キロワット、定格熱出力244万キロワット）は、第26回定期検査中のところ、本日10時57分に「封水注入流量低」警報が発信したため、運転員が現場を確認した結果、11時20分頃、原子炉補助建屋内の封水注入フィルタ<sup>※1</sup>室付近の床面に、約10m×約1m×約1mmの水溜まりを発見しました。</p> <p>その後、11時39分に、使用していた系統であるA-封水注入フィルタをBの系統に切り替え、現在、漏えいは停止しています。</p> <p>また、漏えいした水は同フィルタ室の目皿に流入し、原子炉補助建屋サンプ<sup>※2</sup>に回収しており、建屋外部への漏えいはありません。床面の水溜まり量や原子炉補助建屋サンプの水位上昇量から、漏えいした水の量は、約7m<sup>3</sup>（放射エネルギーは約2.2×10<sup>6</sup>Bq）と推定しています。</p> <p>原因について、現在、調査を行っています。</p> <p>本事象による環境への放射能の影響はありません。</p> <p>※1：1次冷却材ポンプ内の水が主軸に沿ってポンプ外部に流出しないようシール水を注入しており、その水を浄化するもの。</p> <p>※2：原子炉補助建屋内の系統内外で生じた漏えい水などを集めるために原子炉補助建屋の最下部に設置しているタンク。</p> <p style="text-align: right;">以 上</p>

漏えい箇所  
(A-封水注入フィルタ周辺)
