原子力発電所の運営状況について

2022年9月2日
 関西電力株式会社

発電所名	高浜発電所4号機	発生日	2022年7月8日
件名	高浜発電所4号機の定期検査状況について （蒸気発生器伝熱管の損傷に関する原子炉施設故障等報告書の提出） 添付資料1～5参照		
事象概要 および 対策等	<p>高浜発電所4号機（加圧水型軽水炉 定格電気出力87万キロワット、定格熱出力266万キロワット）は、2022年6月8日から実施している第24回定期検査において、3台（A、B、C）ある蒸気発生器（SG）の伝熱管全数^{※1}について渦流探傷検査（ECT）^{※2}を実施しました。</p> <p>その結果、A-SGの伝熱管4本、B-SGの伝熱管1本およびC-SGの伝熱管5本について、管支持板^{※3}部付近に外面（2次側）からの減肉とみられる有意な信号指示^{※4}が認められました。</p> <p>これらのほか、A-SGの伝熱管1本およびB-SGの伝熱管1本について、管支持板部付近に外面（2次側）からの微小な減肉とみられる信号指示（判定基準未満）が認められました。</p> <p>その後、小型カメラによる調査結果から、伝熱管の周方向に摩耗減肉とみられるきずを確認するとともに、当該伝熱管周辺の管支持板下面に接触痕を確認しました。また、SG器内にスケール^{※5}およびスラッジ^{※6}が残存していることを確認しました。</p> <p>引き続き、小型カメラによるSG器内のスケールおよびスラッジの残存状況等の調査を進めるとともに、SG器内からスケールを回収し、それらの形状や性状等の調査や対策等の検討を行うこととしました。</p> <p>なお、本件による環境への放射能の影響はありません。</p> <p>※1：過去に有意な信号指示が認められ、施栓した管等を除きA-SGで3,243本、B-SGで3,247本、C-SGで3,253本、合計9,743本。 ※2：高周波電流を流したコイルを伝熱管に接近させることで対象物に渦電流を発生させ、対象物のきず等により生じた渦電流の変化を電気信号として取り出すことできず等を検出する検査であり、伝熱管の内面（1次側）から、伝熱管の内面（1次側）と外面（2次側）の両方を検査している。 ※3：伝熱管を支持する部品。 ※4：割れを示す信号や20%以上の減肉を示す信号の指示。 ※5：2次冷却水に含まれる鉄の微粒子が、給水系統によってSG内に流れ集まって伝熱管に付着したもの。 ※6：スケールが砕けて小さくなったもの。</p> <p style="text-align: right;">（2022年7月8日、22日 お知らせ済み）</p> <p>その後、当社は、調査結果や原因と対策を取りまとめ、2022年8月23日、原子力規制委員会に原子炉施設故障等報告書を提出しま

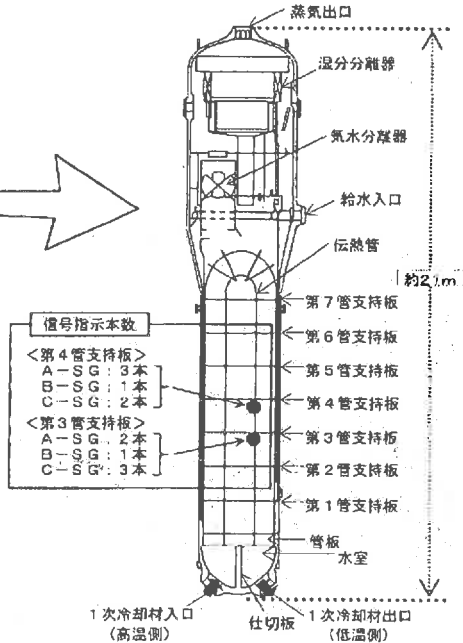
蒸気発生器の概要図

4号機 第24回 (今回)	A-蒸気発生器:5本 (第3管支持板2本、 第4管支持板3本) B-蒸気発生器:2本 (第3管支持板1本、 第4管支持板1本) C-蒸気発生器:5本 (第3管支持板3本、 第4管支持板2本) 【最大減肉率:49%】	小型カメラによる損傷個所の調査に加え、蒸気発生器器内のスケールの形状や性状および伝熱管の外観観察等の調査を実施した結果、スケールによる減肉と推定。 なお、A-蒸気発生器およびB-蒸気発生器より回収したスケール各1個に接触痕を確認。		薬品洗浄の前に小型高圧洗浄装置による洗浄を実施し、薬品洗浄を実施予定。

損傷が認められた蒸気発生器伝熱管12本については、高温側および低温側管板部で閉止栓（機械式栓）を施工し、使用しないこととします。

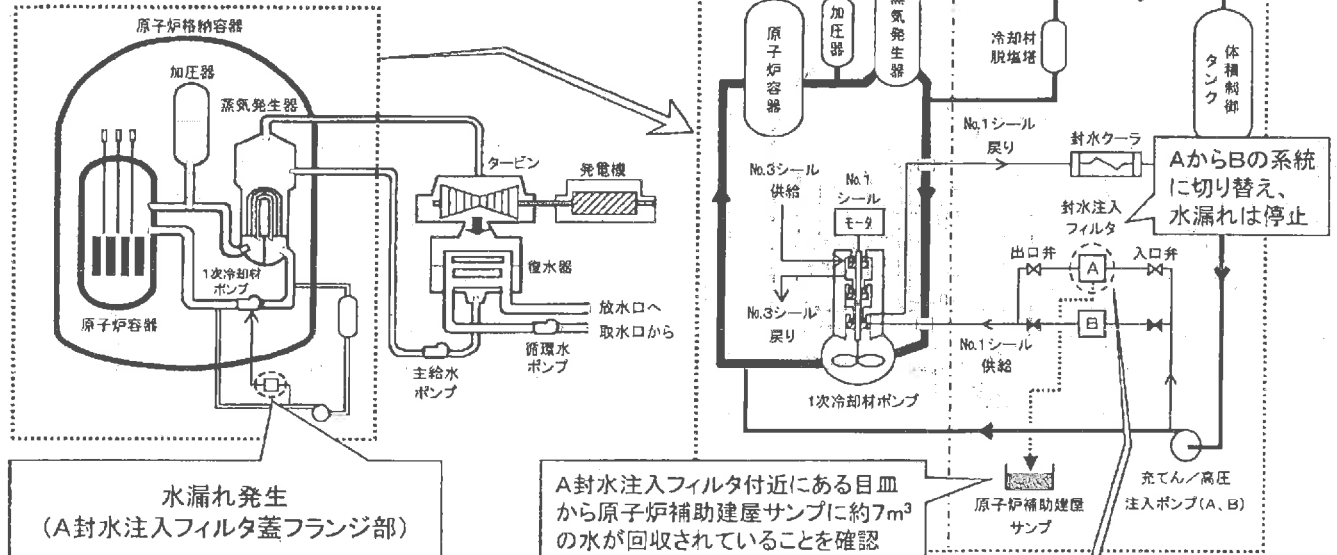
<系統概略図>

事象概要

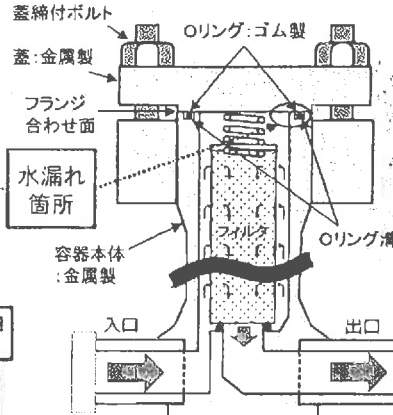
<封水注入フィルタの断面図>

リングがフランジの周方向約4分の1の範囲で端面からはみ出しており、一部が破断

- ・調査結果から、今回、漏えいのあった当該フランジ部については、前回定期検査でのフィルタ取替工事において、本来のトルク値より低い値でボルトが締め付けられていました。
- ・そのトルク値が低かった原因は、協力会社の作業員が、作業要領を作成するにあたり、工事計画書に記載されているトルク値の判定基準を引用すべきところ、協力会社作業員のパソコンに保存されていた誤ったトルク値の判定基準を引用したことによるものでした。
- ・このため、その後のプラントの運転等に伴う系統圧力により、当該フランジ部の漏れ止め用のOリングが徐々に外側に押し出され、破断し、漏えいが発生したものと推定しました。

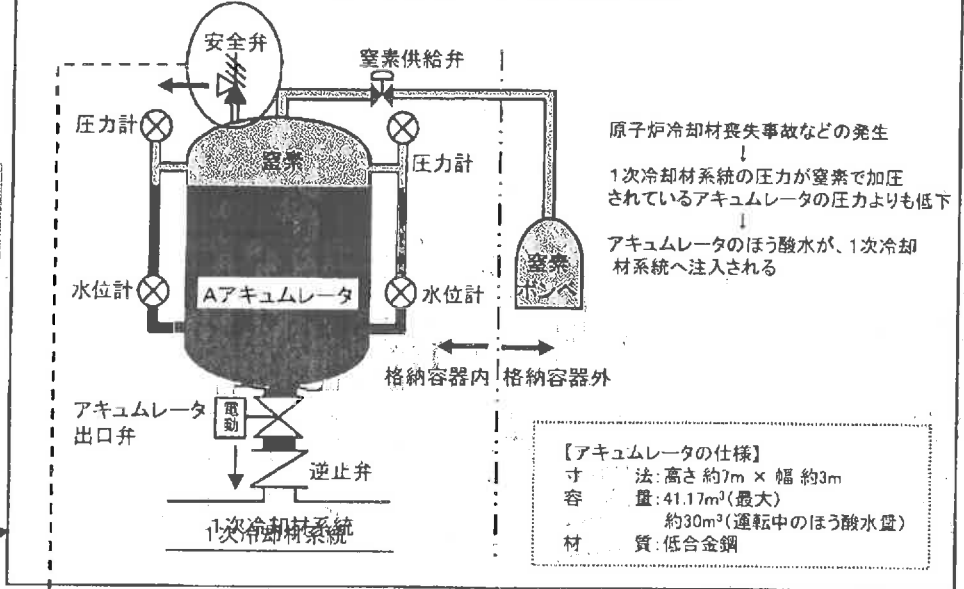
<アキュムレータの機能概要>

美浜発電所3号機の運転上の制限の逸脱について (Aアキュムレータ圧力の低下)

対策として、当該弁の手入れや漏えい検査等を行い復旧しました。また、安全弁への接触に関する注意事項を社内マニュアルに反映するとともに、協力会社へ本事象を説明し注意喚起を図りました。さらに、今回の定期検査において、足場設置等の作業を実施したエリアを対象に、資機材が接触する可能性のある全ての機器の外観点検を実施し、機能・性能に影響を及ぼすような打痕等がないことを確認しました。
