令和 5 年 1 月 12 日
関西電力株式会社

令和 4 年度第 2 回 岐阜県殿と関西電力の平常時の情報交換会用資料

美浜・大飯・高浜発電所の最近の状況について

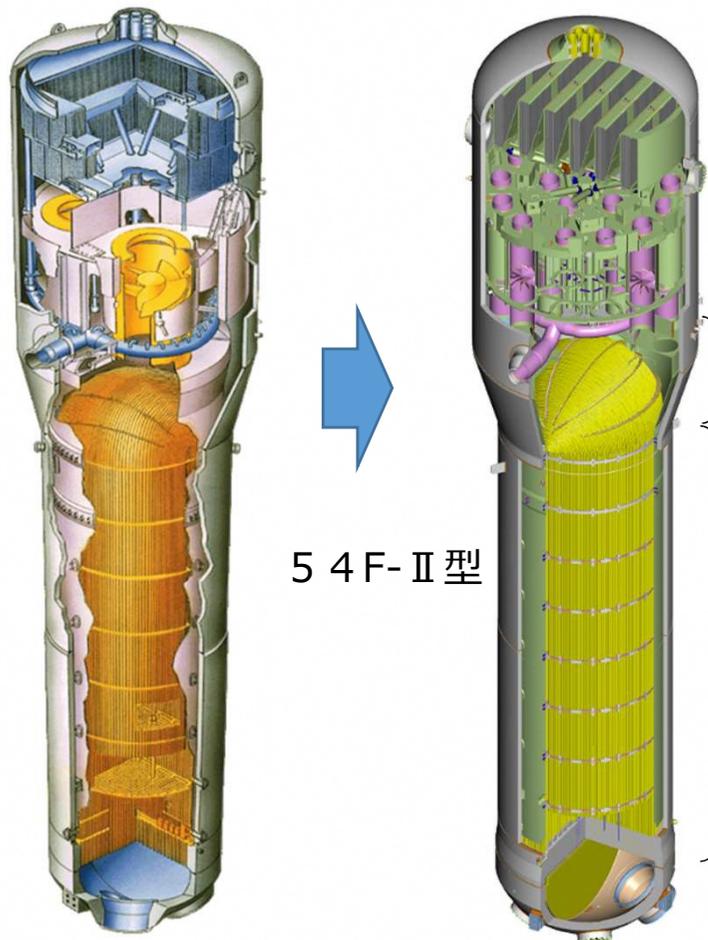
高浜発電所 3、4号機の蒸気発生器の取替え（主な改良点）

蒸気発生器伝熱管の応力腐食割れ、および伝熱管の外面減肉（経年的に蓄積した伝熱管外面のスケールに起因）を踏まえ、長期的な信頼性を確保するという観点から、蒸気発生器を取替える。

耐食性に優れたインコネル690合金製の伝熱管を採用し、伝熱管に対する**応力腐食割れ**感受性の低減を図る。

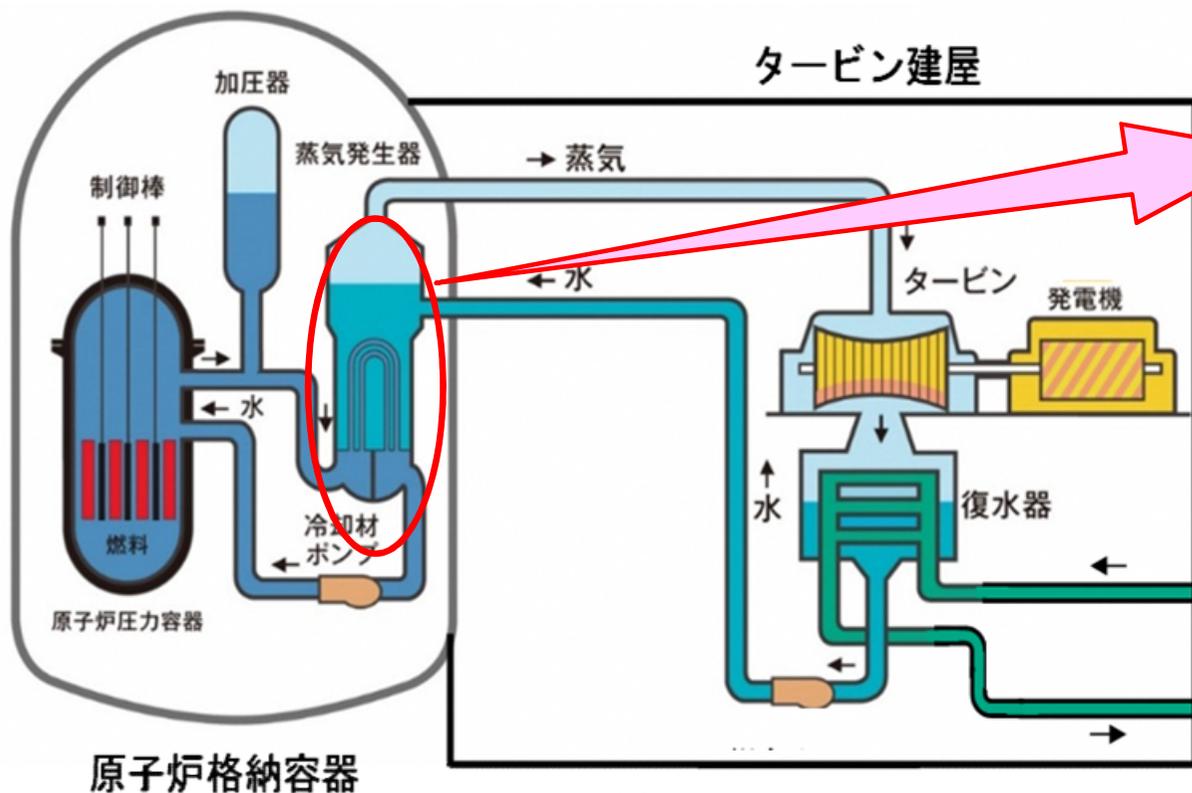
<系統概要図>

高浜3,4号機 蒸気発生器伝熱管損傷 (外面減肉)

- 高浜3号機では、前々回および前回の定期検査において、SGの伝熱管に外面からの減肉信号指示が認められており、至近の第25回定期検査においても、3本の伝熱管に外面からの減肉信号指示が認められた。
- また、高浜発電所4号機でも同様の事象が発生しており、2022年6月から実施している第24回定期検査においても、12本の伝熱管に外面からの減肉信号が認められている。

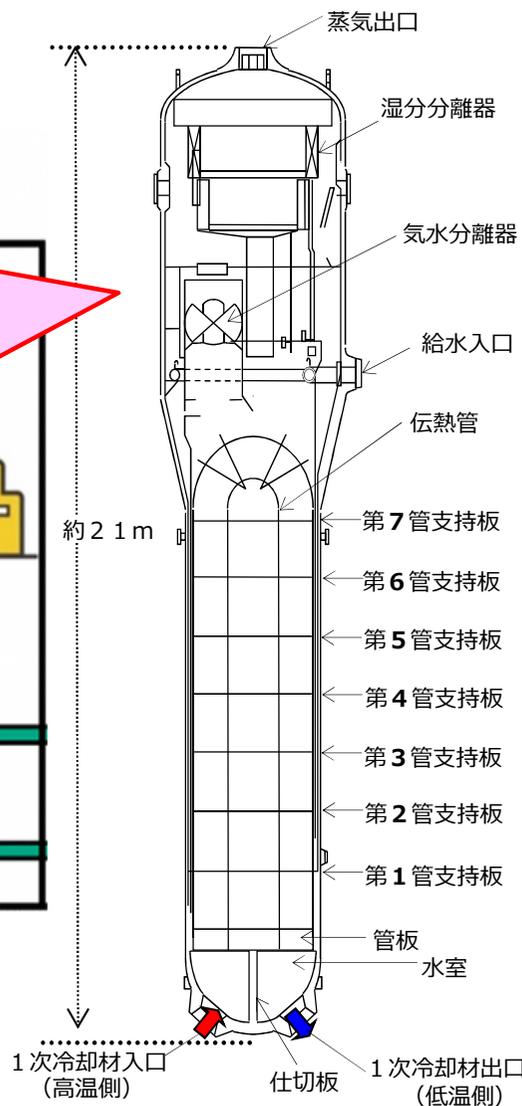
3号機

高浜3,4号機運転時間
(高浜3号機 23.2万時間

- 外面信号指示
 <第4管支持板>
 A-SG: 1本
 <第3管支持板>
 A-SG: 1本
 <第2管支持板>
 B-SG: 1本
- 内面信号指示
 <管板部>
 A-SG: 1本

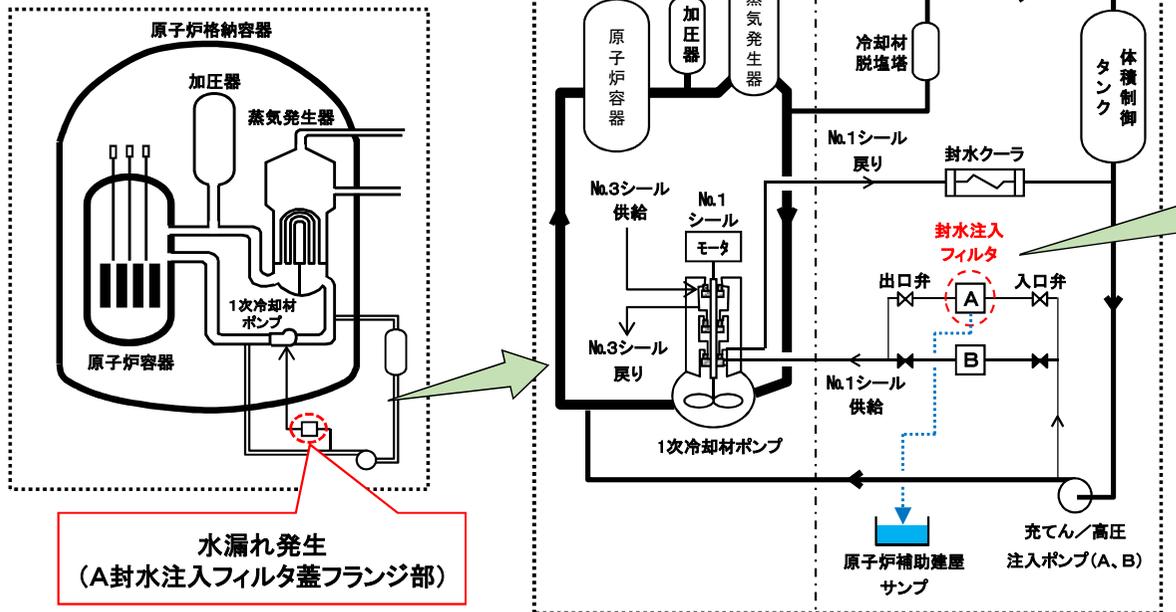
<系統概略図>

- 8月1日10時57分に「封水注入流量低」警報が発信、現場を確認した結果、原子炉補助建屋内の封水注入フィルタ室付近の床面に、約10m×約1m×約1mmの水溜まりを発見したため、封水注入フィルタを使用していたA系統からB系統に切り替え、漏えいは停止。
- 漏えい水は原子炉補助建屋サンプに回収（約7m³）し、建屋外部への漏えいはなし。（放射エネルギーは約2.2×10⁶Bqと推定）

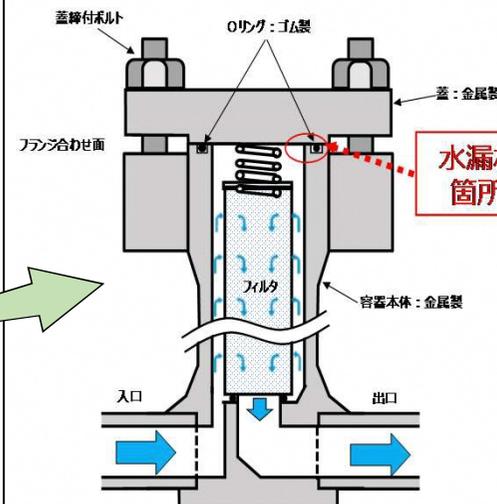
<封水注入フィルタの断面図>

- 漏えいのあった当該フランジ部は、前回定期検査でのフィルタ取替工事において、本来のトルク値より低い値でボルトが締め付けられていた。
- トルク値が低かった原因は、協力会社の作業員が、作業要領を作成するにあたり、工事計画書に記載されているトルク値の判定基準を引用すべきところ、協力会社作業員のパソコンに保存されていた誤ったトルク値の判定基準を引用したことによるものであった。
- その後のプラントの運転等に伴う系統圧力により、当該フランジ部の漏れ止め用のOリングが徐々に外側に押し出され、破断し、漏えいが発生したものと推定した。

Oリングがフランジの周方向約4分の1の範囲で端面からはみ出しており、一部が破断

- 契約と発注を別に行う工事について、当社は従来の工事計画書の承認に加え、作業要領を工事実施前に確認する運用とした。
- 協力会社に対して、速やかに本事象を周知し、新たな運用の徹底を図った。さらに、中長期的には、定期検査ごとの説明会など、当社が協力会社に行う教育の場を通じて、ルールの遵守等について周知を図る。
- 漏えい防止および機器の動作不良防止の観点から、起動時の現場点検を強化して実施した。
