高浜発電所 4号機 原子炉自動停止について (原因調査の状況)

2023年2月27日

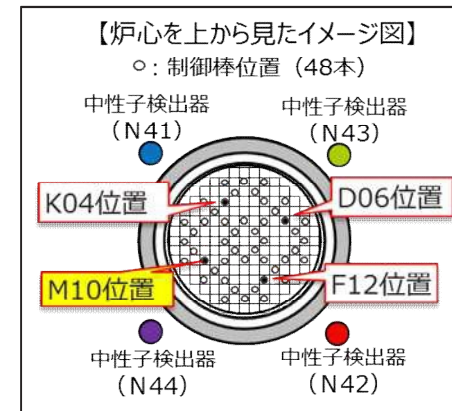
1本 (M 1 0 位置) 挿入の N I S 出力

【M 1 0 位置の制御棒を単独で挿入した場合】

M 1 0 位置の制御棒を単独で挿入した場合、実機と同様に N 4 4 → N 4 1 → N 4 2 → N 4 3 の順で N I S 出力が低下し、実機の N I S 出力トレンドと同様の挙動であることを確認した。

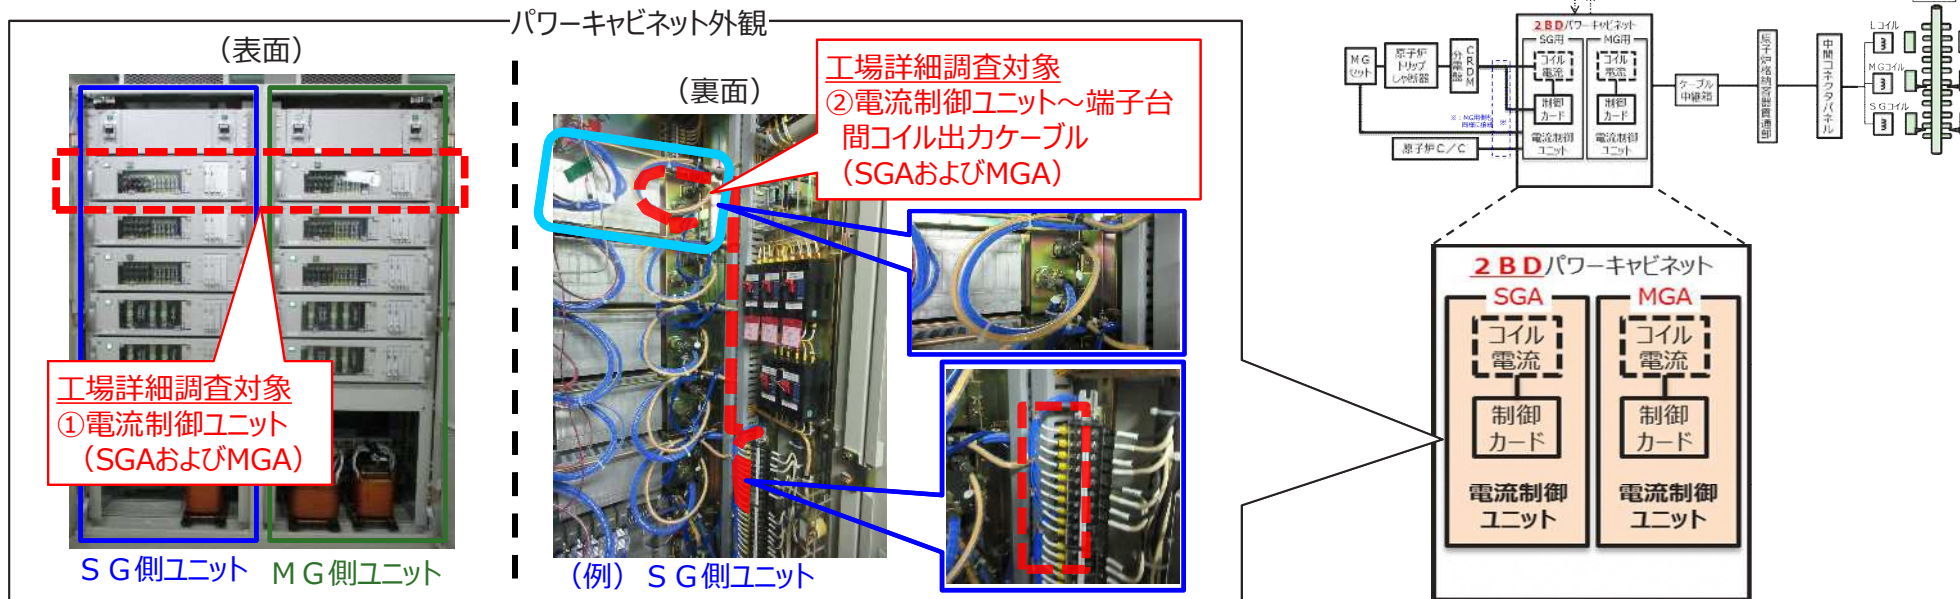
➤ 2 B D 盤内の以下の部位について、メーカ工場詳細調査を実施した結果、全ての項目において異常はなかった。

- ① 電流制御ユニット（SGAおよびMGA）
- ② 電流制御ユニット～端子台間コイル出力ケーブル（SGAおよびMGA）

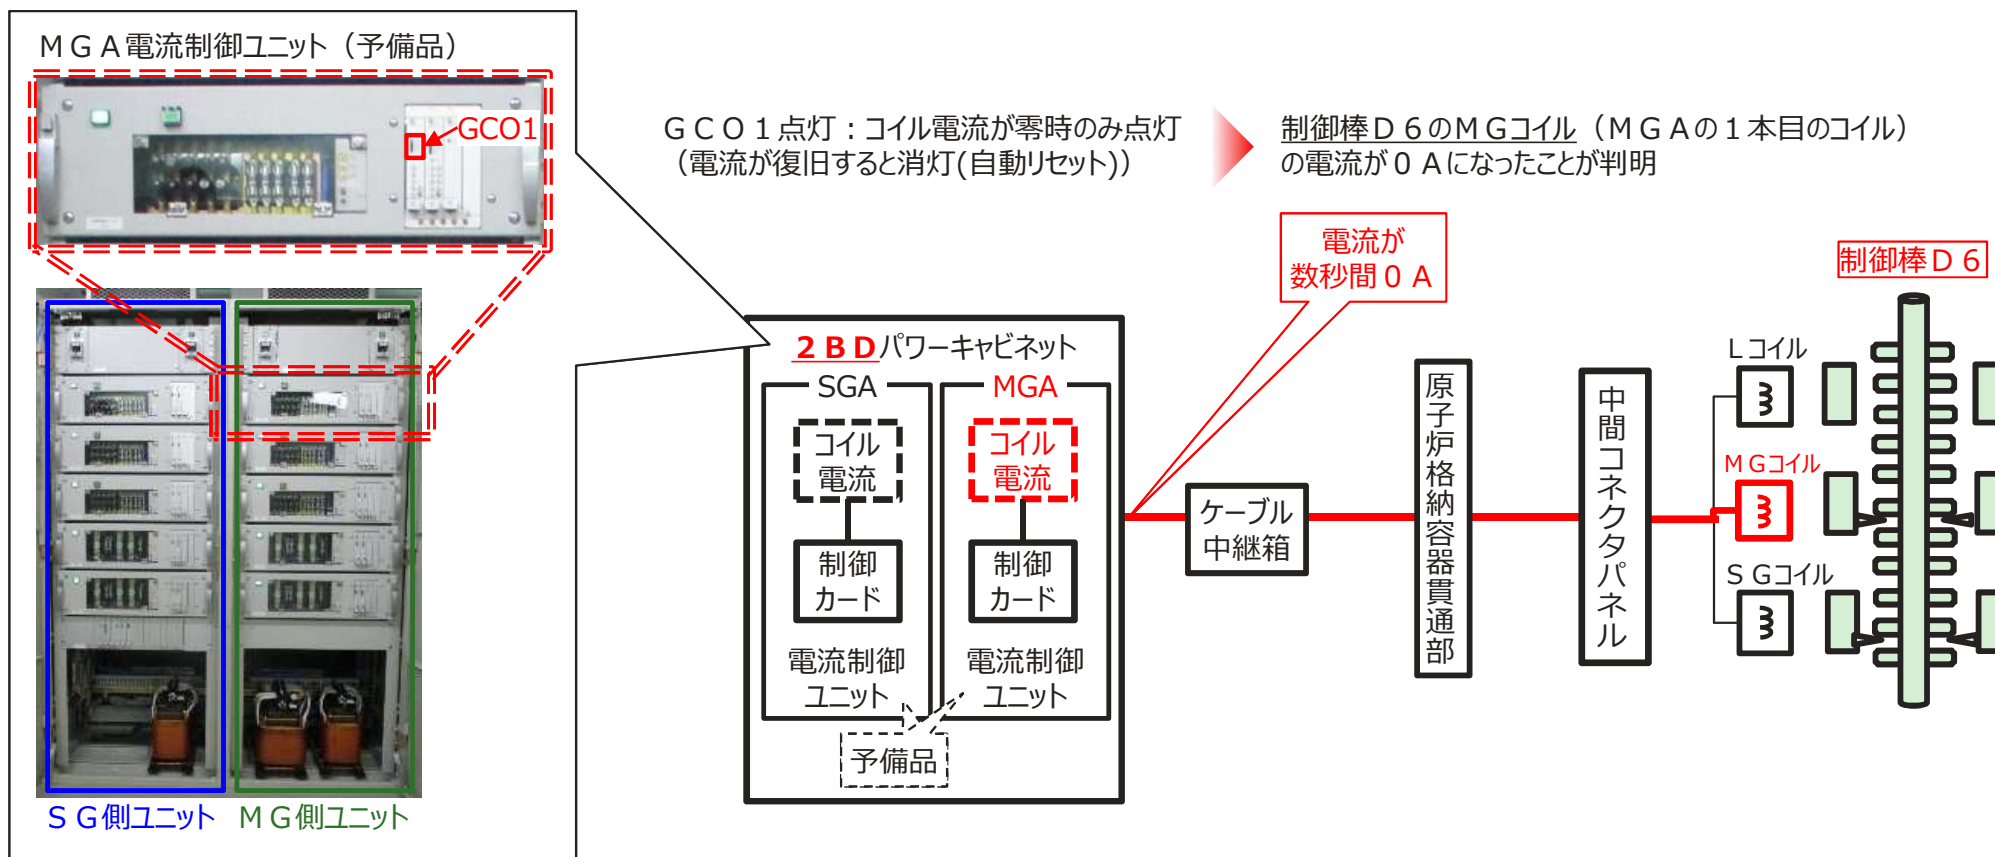
➤ D6制御棒の電流変動の再発状況

- メーカー工場詳細調査対象以外の範囲について、「CRDM重故障」警報の原因調査のために、2BD盤に予備品の電流制御ユニットを装着し、コイルの電流値等について計測器を用いて連続監視を行っていたところ、2月12日08:51に「CRDM重故障」警報が再発
- 直ちに現場確認を実施したところ、2BD盤で「重故障」表示灯が点灯しており、その盤内を確認すると、予備品を使用しているMGA電流制御ユニットにてD6制御棒の異常を示す「GCO1」の点灯を確認 (その後、数秒後に消灯)
- 計測された電流波形データを確認したところ、2月12日08:51および09:02に、D6制御棒のMGコイル電流の変動が見られ、数秒間0Aとなっていることを確認

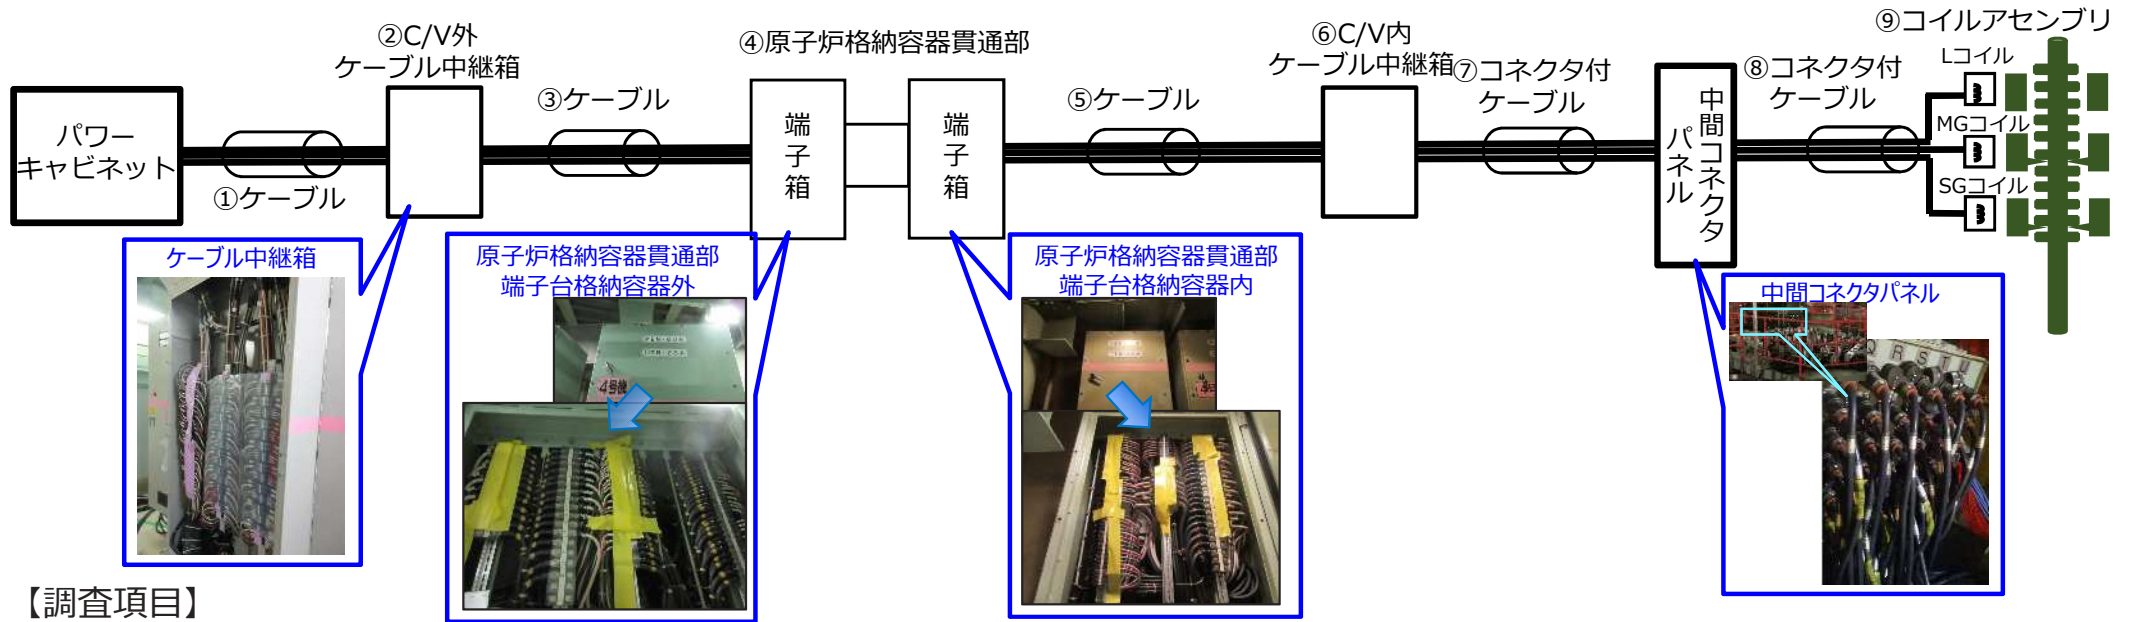
2 B D盤外のケーブルについて、各接続箇所での切り分けを実施し、詳細点検を実施した結果、異常はなかった。

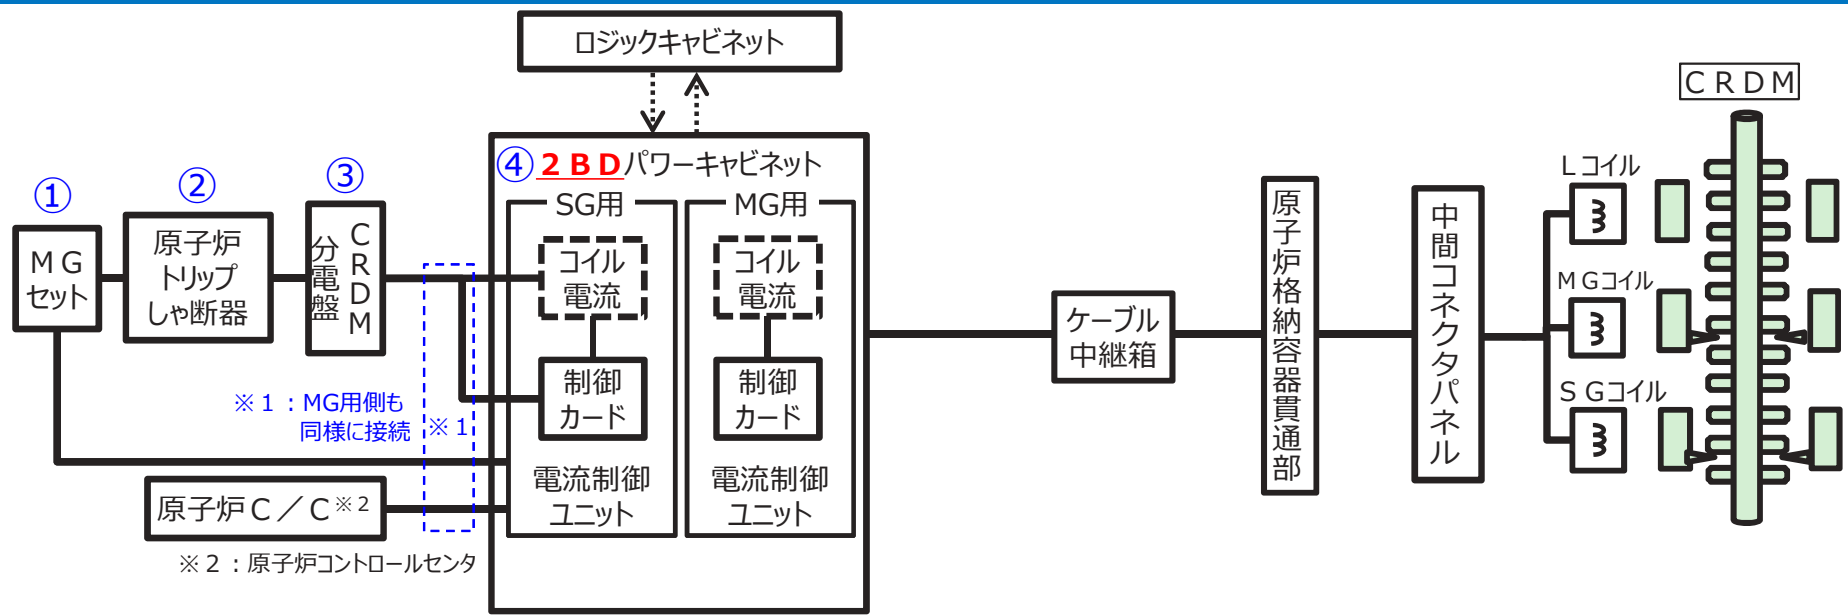
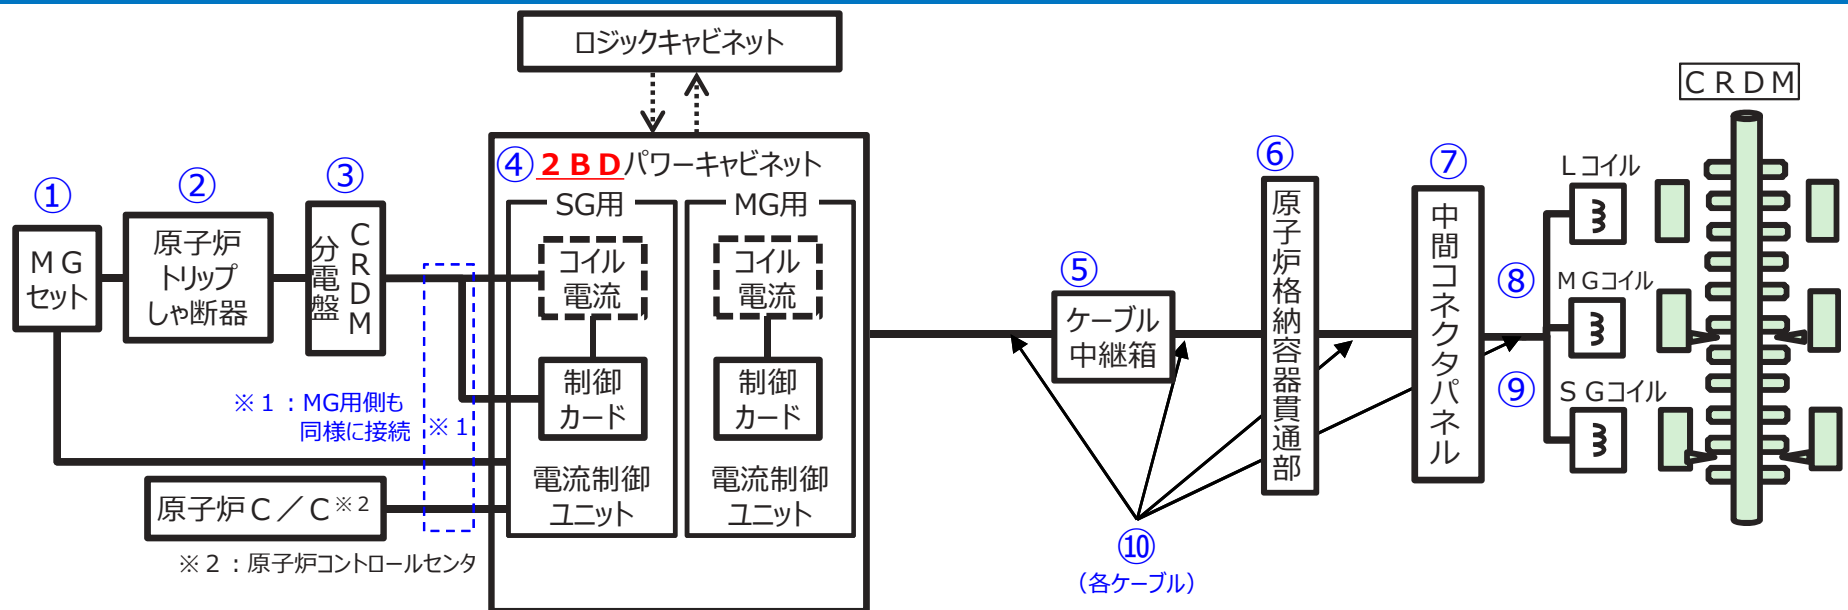
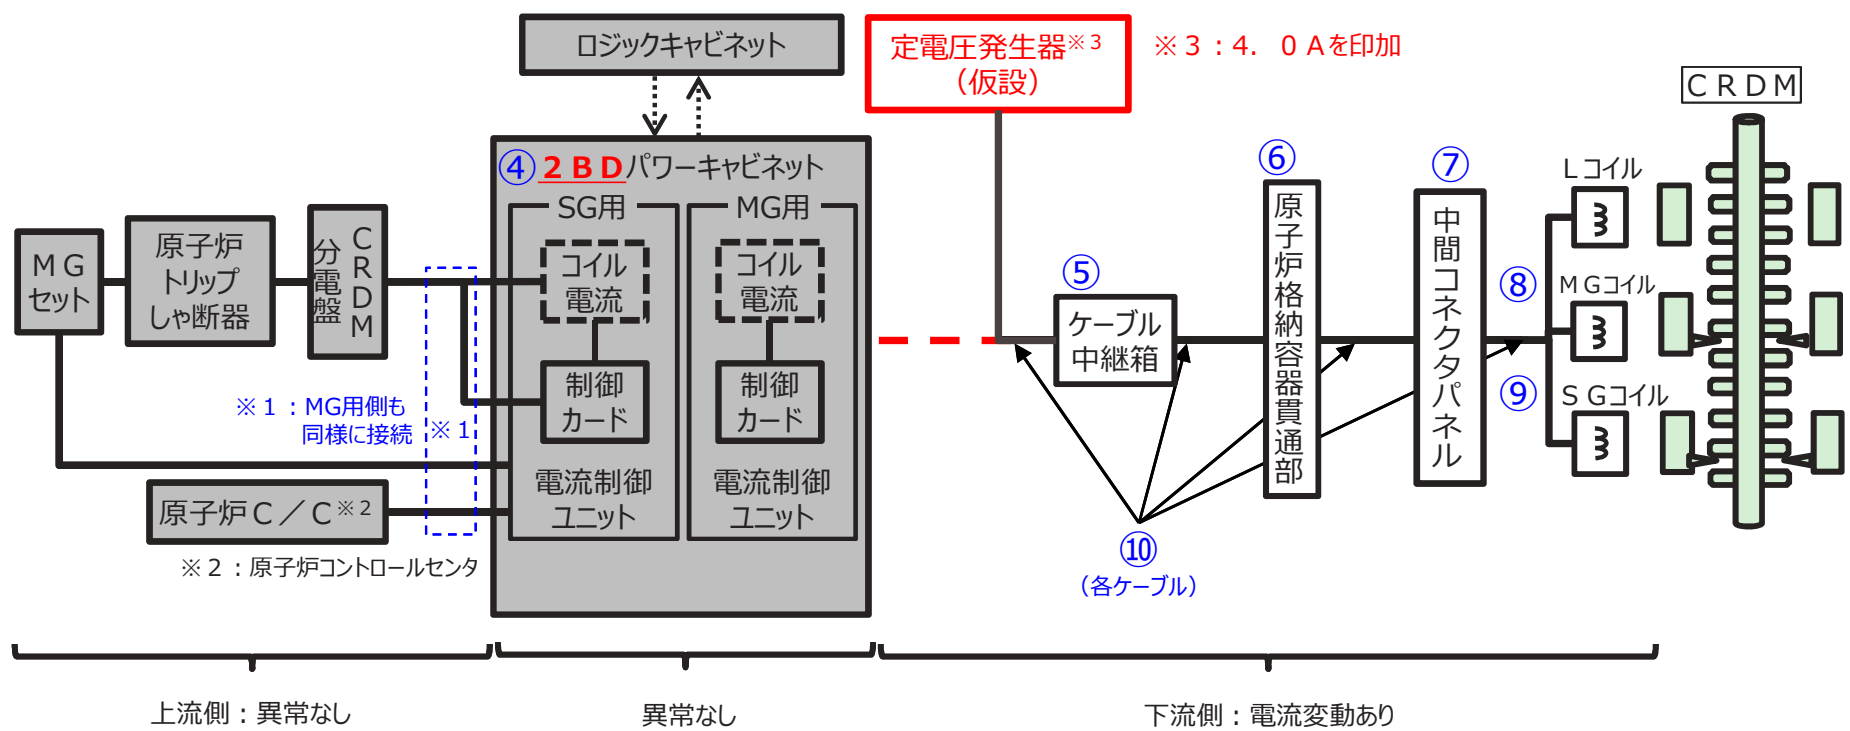
点検部位	点検内容	点検箇所（測定箇所）	判定基準	点検結果	
④～⑩	各部を接続した状態	予備品の電流制御ユニットへ取替後のコイル電流変動確認	パワーキャビネット、各ケーブル他	電流値に異常な変動がないこと	電流変動あり (連続監視)
⑤～⑩	ケーブル・コネクタを接続した状態	定電圧発生器を用いたコイル電流変動確認	ケーブル中継箱、各ケーブル他	電流値に異常な変動がないこと	電流変動あり (連続監視)

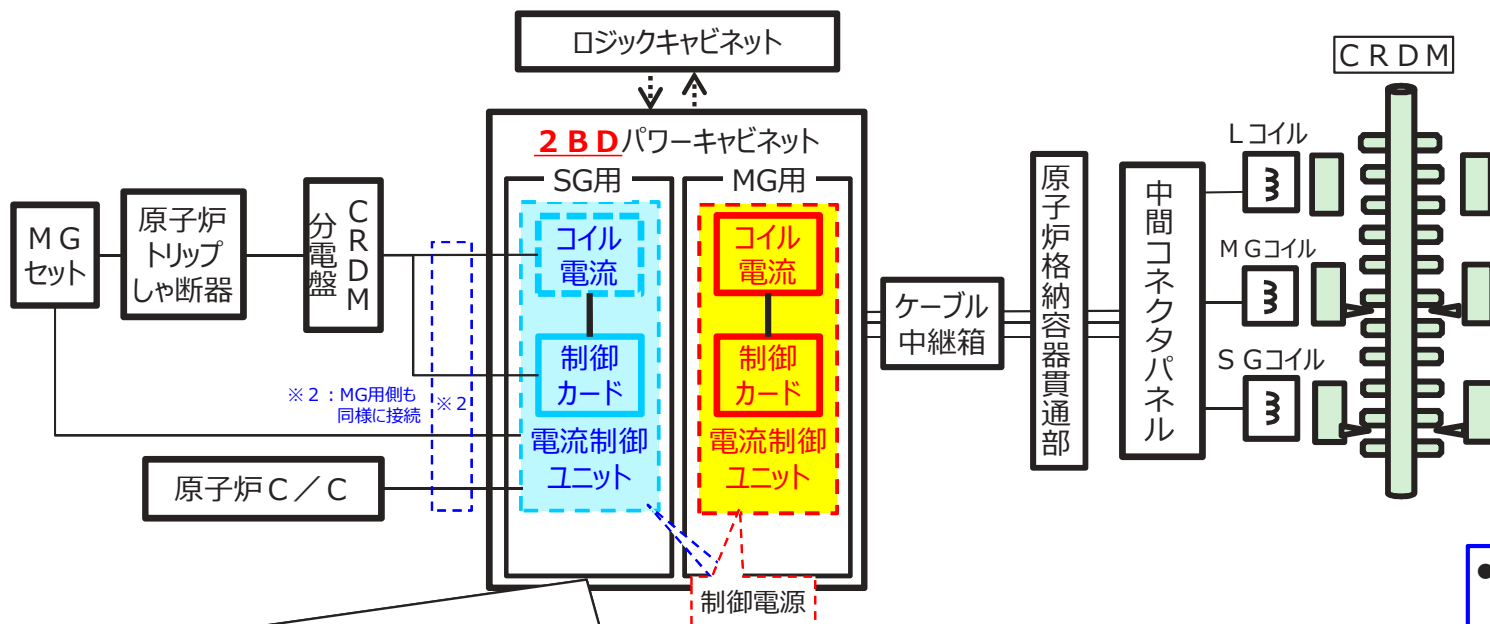
制御棒アドレス図

復旧する電源は計8個あるが、最後の8個目（SGB主電源）の復旧を行ったところ、電源投入を実施したSGBと連動していないMGCおよびSGCと連動する停止バンクの制御棒2本（G7およびJ7）が部分挿入した。※1

● G7
 ✓ 2/5の部分挿入：228ステップ ⇒ 約186ステップ
 ✓ 2/7の部分挿入：228ステップ ⇒ 約222ステップ

● J7
 ✓ 2/5の部分挿入：228ステップ ⇒ 約222ステップ
 ✓ 2/7の部分挿入：228ステップ ⇒ 約222ステップ

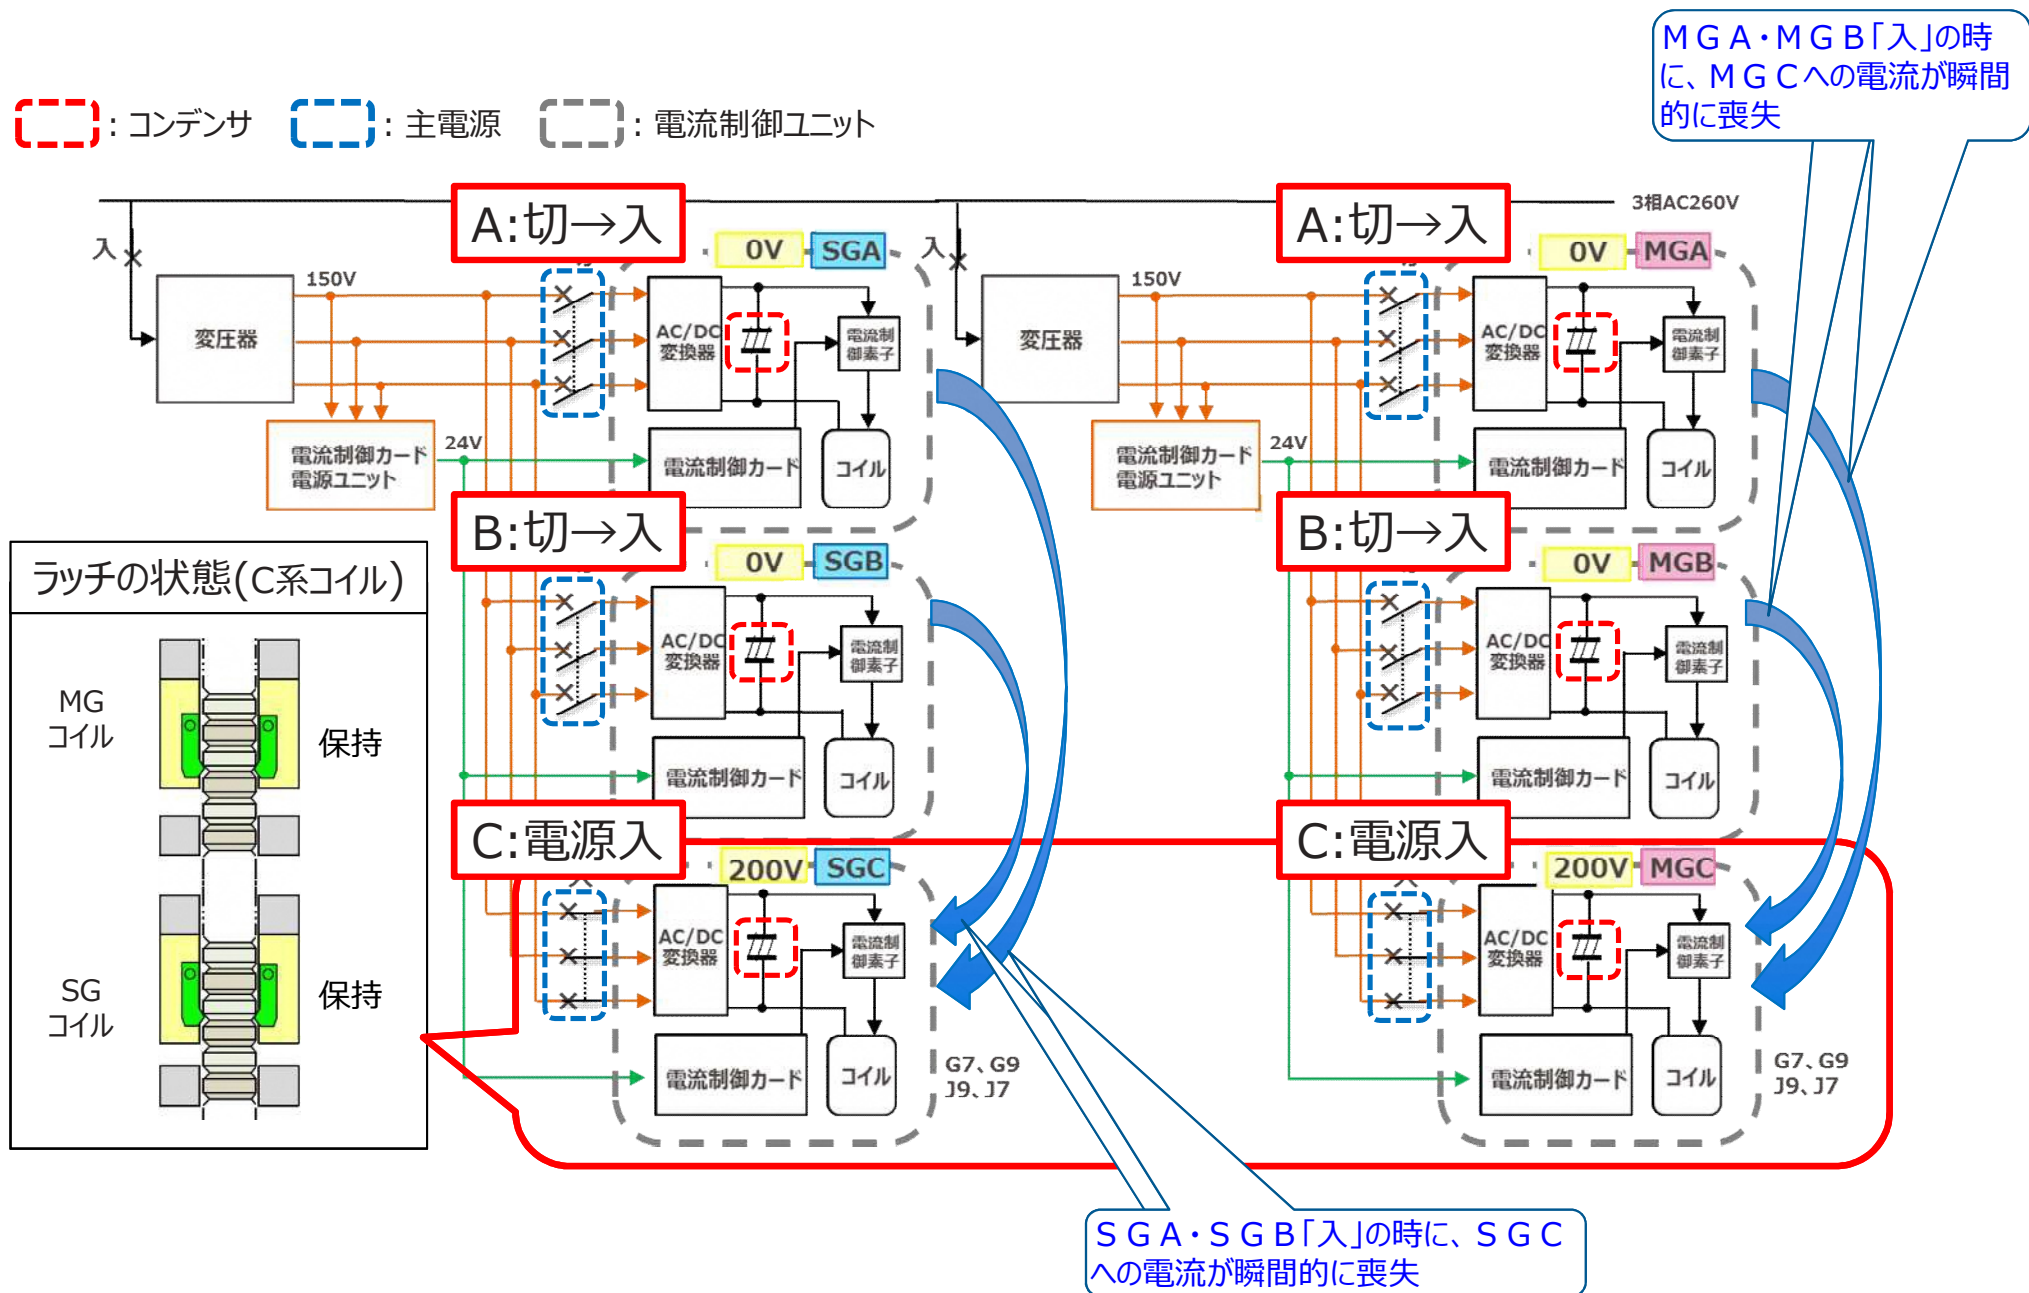
➤ CRDM (2BD盤) の回路図

2BD盤のMGA・SGA・MGB・SGBの制御電源および主電源を順に復旧（切⇒入）していた。（電源2種（主電源・制御電源）×4ユニット=計8個）
 復旧順序は次のとおりであり、2月5日では⑧のタイミングで、2月7日では⑦のタイミングで事象が発生した。
 ①MGA制御電源 ⇒ ②MGB制御電源 ⇒ ③MGA主電源 ⇒ ④MGB主電源 ⇒
 ⑤SGA制御電源 ⇒ ⑥SGB制御電源 ⇒ ⑦SGA主電源 (2/7事象) ⇒
 ⑧SGB主電源 (2/5事象)

- ① MGA、MGBのMGコイルの電源投入の際に、MGCのMGコイルの電流が瞬間的に喪失
その後電流が回復したが、MGラッチは開放したまま※ ※：MGコイルの電流が4.4Aの電流が流れるもののSGコイルにより生じる磁力により、その電流ではMGラッチは開放状態が継続
- ② SGA、SGBのSGコイルの電源投入の際に、SGCのSGコイルの電流が瞬間的に喪失
制御棒が挿入開始
- ③ 電流回復により、MG・SGの両コイルにより、制御棒をつかみ、挿入は停止

今回の部分挿入事象は、調査の過程において主電源の投入操作に起因した事象であり、**原子炉自動停止事象との関連性はない。**
