高浜発電所4号機の原子炉自動停止について  
(「PR中性子束急減トリップ」警報発信に係る原子炉施設故障等報告書の提出)

2023年3月7日  
関西電力株式会社

# 高浜発電所4号機の原子炉自動停止の原因と対策

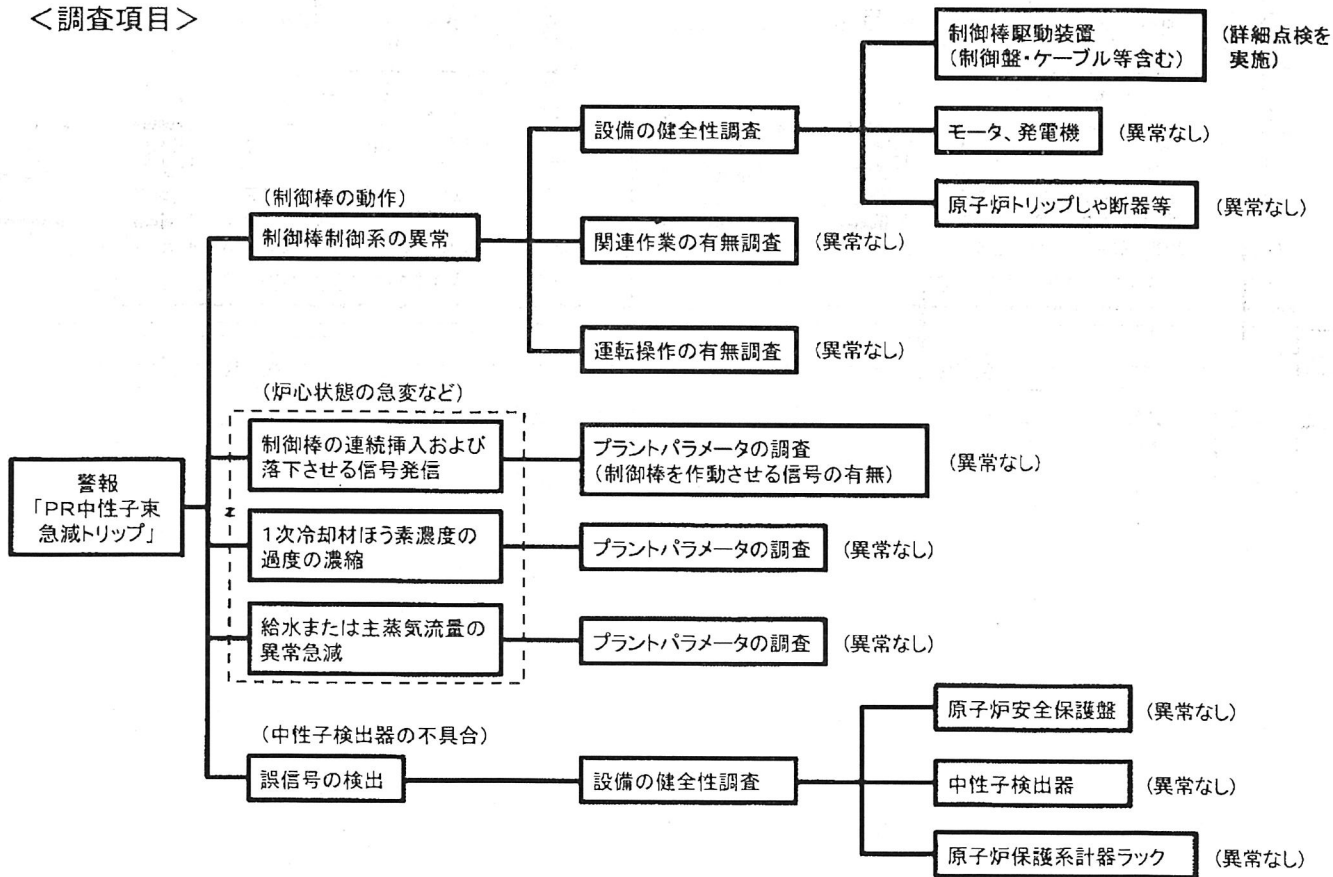
### <調査項目>

- ・事象発生前後のプラントパラメータ、中性子検出器等の設備の健全性、運転操作等の調査を実施した結果、異常はありませんでした。
- ・制御棒が実際に挿入されたことにより、検出器の指示値が大きく低下し、警報発信に至った可能性があるとして、制御棒駆動装置の詳細点検を行いました。
