# 原子力発電所の最近の状況について

2023年 2月21日

関西電力株式会社

# 美浜3号機 A封水注入フィルタ蓋フランジ部からの水漏れ(1/3)

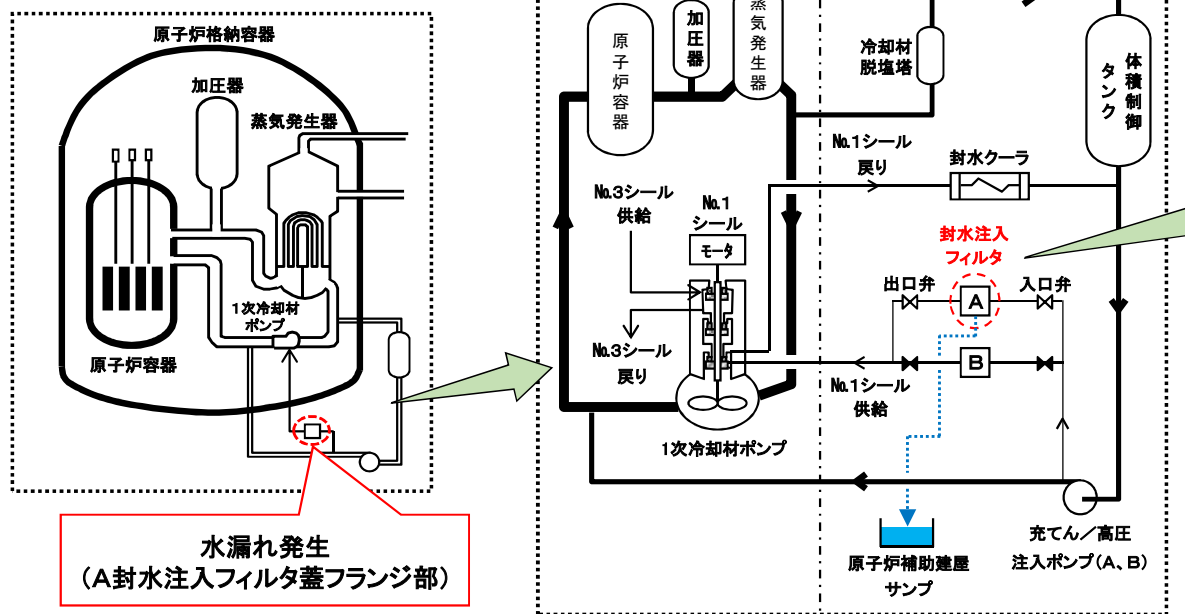
## <系統概略図>

- 8月1日10時57分に「封水注入流量低」警報が発信、現場を確認した結果、原子炉補助建屋内の封水注入フィルタ室付近の床面に、約10m×約1m×約1mmの水溜まりを発見したため、封水注入フィルタを使用していたA系統からB系統に切り替え、漏えいは停止。
- 漏えい水は原子炉補助建屋サンプに回収（約7m<sup>3</sup>）し、建屋外部への漏えいはなし。（放射エネルギーは約2.2×10<sup>6</sup>Bqと推定）

- 漏えいのあった当該フランジ部は、前回定期検査でのフィルタ取替工事において、本来のトルク値より低い値でボルトが締め付けられていた。
- トルク値が低かった原因は、協力会社の作業員が、作業要領を作成するにあたり、工事計画書に記載されているトルク値の判定基準を引用すべきところ、協力会社作業員のパソコンに保存されていた誤ったトルク値の判定基準を引用したことによるものであった。
- その後のプラントの運転等に伴う系統圧力により、当該フランジ部の漏れ止め用のOリングが徐々に外側に押し出され、破断し、漏えいが発生したものと推定した。

- 契約と発注を別に行う工事について、当社は従来の工事計画書の承認に加え、作業要領を工事実施前に確認する運用とした。
- 協力会社に対して、速やかに本事象を周知し、新たな運用の徹底を図った。さらに、中長期的には、定期検査ごとの説明会など、当社が協力会社に行う教育の場を通じて、ルール遵守等について周知を図る。
- 漏えい防止および機器の動作不良防止の観点から、起動時の現場点検を強化して実施した。

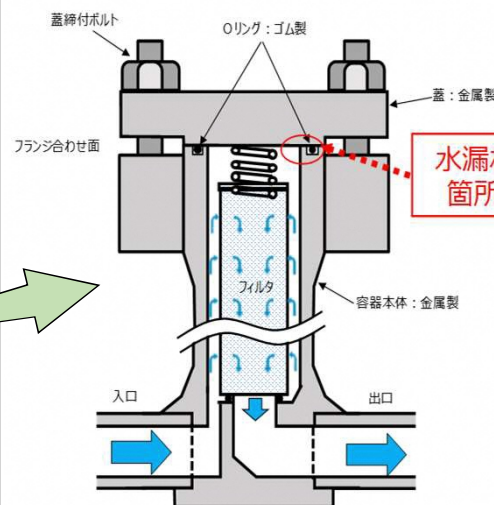
## <封水注入フィルタの断面図>

Oリングがフランジの周方向約4分の1の範囲で端面からはみ出しており、一部が破断

ボルトを締付工具により確認したところ、締付力が規定値よりも不足していた

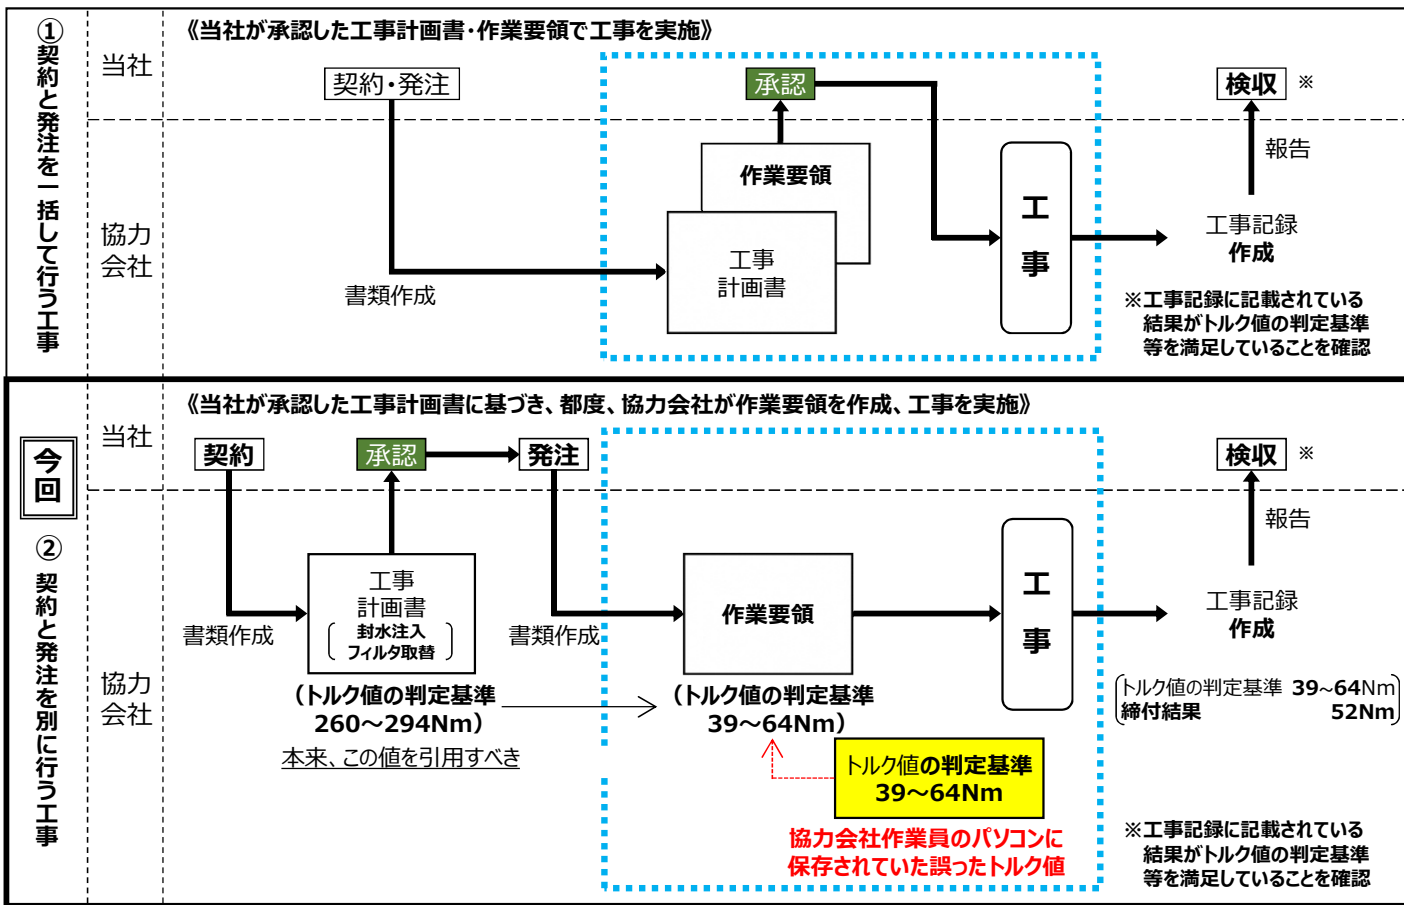
## <契約・発注フロー>

- 発電所における工事の契約・発注の流れは、①「契約と発注を一括して行う工事」と②「契約と発注を別に行う工事」の2パターンに大別。
- 今回の工事は②のパターンで実施。このパターンでは、本来、当社が承認した工事計画書に基づき、協力会社が作業要領を作成、工事を実施すべきところ、今回、工事計画書とは異なる数値を作業要領に記載し、工事を実施。

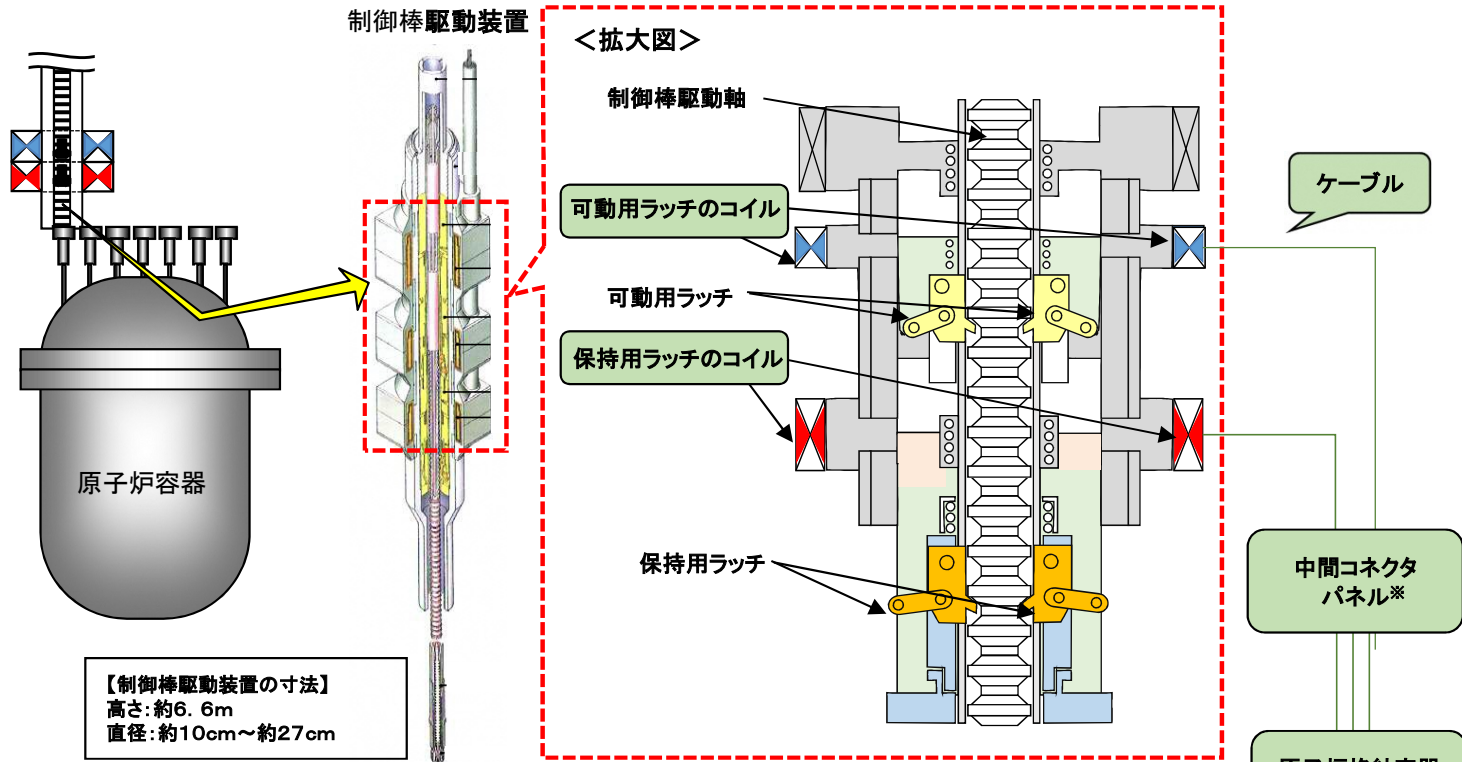
## <現在の調査状況>

- 「P R 中性子束急減トリップ」警報が発信する前の1月25日、29日に「C R D M（制御棒駆動装置）重故障」の警報※2が発信したため、制御棒駆動装置を点検していた。点検の結果、コイルに供給する電流値に異常はなかった。
- 1月30日0時12分に再度、「C R D M重故障」警報が発信したため、コイルの電流値を測定したところ、1本の制御棒の可動用ラッチのコイルに供給する電流値が通常よりも低いことを確認した。このため、制御棒駆動装置の制御盤内の詳細点検を行うこととし、異常を確認した1本を含む4本の制御棒※3について、保持用ラッチのコイルの通電を継続し、制御棒を保持した状態で、同日15時18分に、可動用ラッチのコイルの主電源を切り、15時21分に、制御電源を切った。その後、「P R 中性子束急減トリップ」警報が発信し、原子炉が自動停止した。
- これらのことから、保持用ラッチのコイルへの通電により、制御棒は、原子炉上部で保持されていたにも関わらず原子炉内に挿入された可能性が高いと考えている。このため、制御棒駆動装置の詳細点検を行うこととした。

- ・制御棒駆動装置制御盤を通电した状態での各部（制御回路や各ケーブル）の電流値の連続測定（モニタリング）等を行い、データの解析等を実施している。
- ・また、制御棒駆動装置制御盤の構成部品については、2月11日から工場（メーカ）にて調査を行っている。
- ・なお、制御棒駆動装置以外の関連設備の調査として、モータ、発電機、原子炉トリップしゃ断器、分電盤を点検した結果、異常はなかった。

- ・引き続き、制御棒駆動装置制御盤の構成部品を工場で調査するとともに、制御棒駆動装置等の詳細調査を行っていく予定。
