## 高浜発電所4号機の蒸気発生器伝熱管損傷について

2024年1月22日  
関西電力株式会社

# 高浜発電所4号機のECT信号指示管位置図

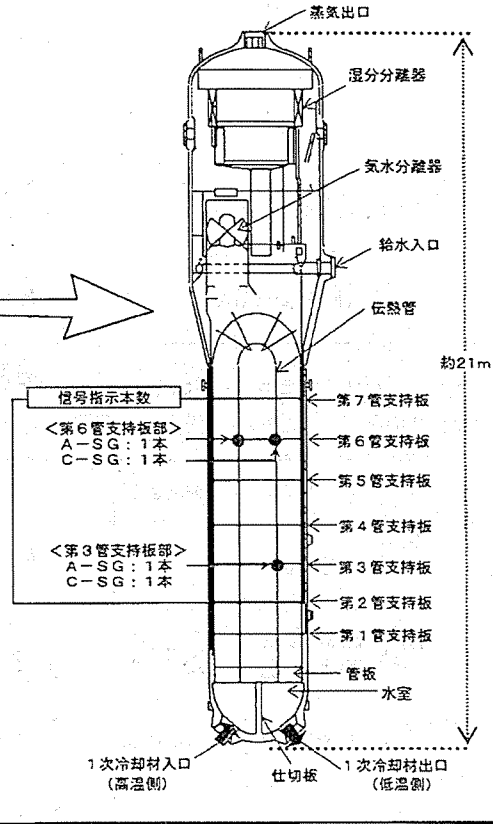
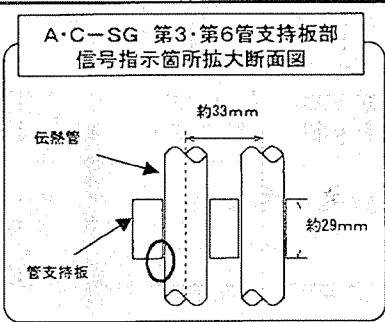
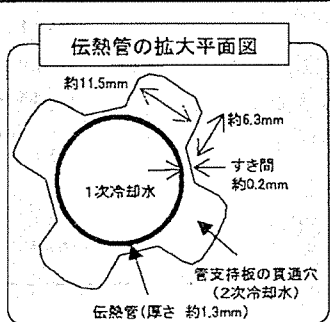
SGの概要図

高浜発電所4号機（加圧水型軽水炉定格電気出力87万キロワット、定格熱出力266万キロワット）は、2023年12月16日から実施している第25回定期検査において、3台（A、B、C）ある蒸気発生器（以下、SG）の伝熱管全数<sup>※1</sup>について渦流探傷検査（以下、ECT）<sup>※2</sup>を実施しました。その結果、A-SGの伝熱管2本およびC-SGの伝熱管2本について、いずれも管支持板部付近に外面（2次側）からの減肉とみられる有意な信号指示<sup>※3</sup>が認められました。

| | A-SG<br>(3,382本) | B-SG<br>(3,382本) | C-SG<br>(3,382本) | 合計<br>(10,146本) |
|---|---|---|---|---|
| 結 果 | A-SG2本、C-SG2本について、いずれも管支持板部付近に外面(2次側)からの減肉とみられる有意な信号指示が認められた。 | | | |

なお、有意な信号指示が認められた伝熱管4本については、高温側および低温側管板部で施栓し、使用しないこととします。
