令和5年度に建設工事で発生した事故事例（架空物事故）

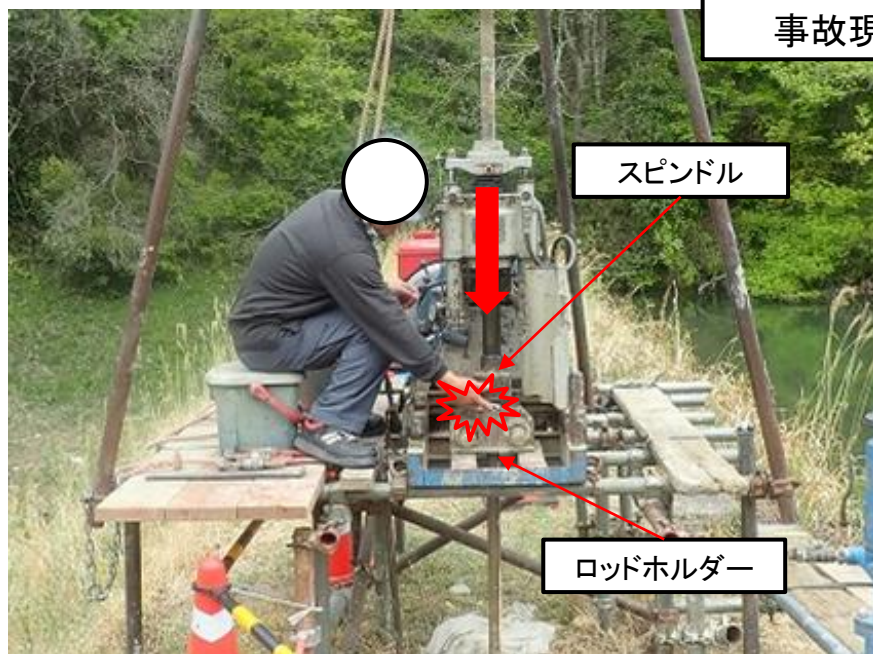
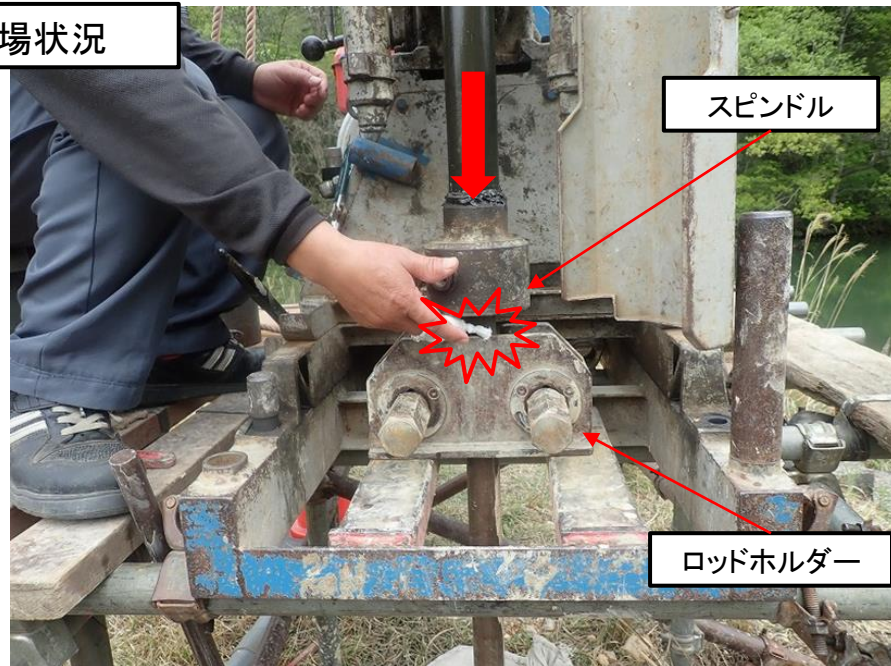
事故現場状況

ボーリング機械の移設作業中、ボーリングロッドを下降していたところ速度が低下した。ロッドが何かに接触したと考え下降中のロッドを手で揺すったところ、スピンドルとロッドホルダーで指を挟んだ。

・長年の経験による慣れにより、ボーリングマシンを運転しながら下降中のロッドに触れるという不注意が原因。

【被害状況】 業者人身 53歳 右中指開放骨折

- ・「機械運転中に動作箇所に触らない」、「機械運転を止めてから次の作業にとりかかる」ことを徹底する。
- ・スピンドルの下降限界とロッドホルダー間に離隔を設け物理的に手を挟まなくする。
- ・遠隔監視システムを導入し速やかな状況把握、連絡体制の構築を図る。
- ・社内情報共有システム等を活用し、全職員向けの状況報告及び注意喚起をおこなう。

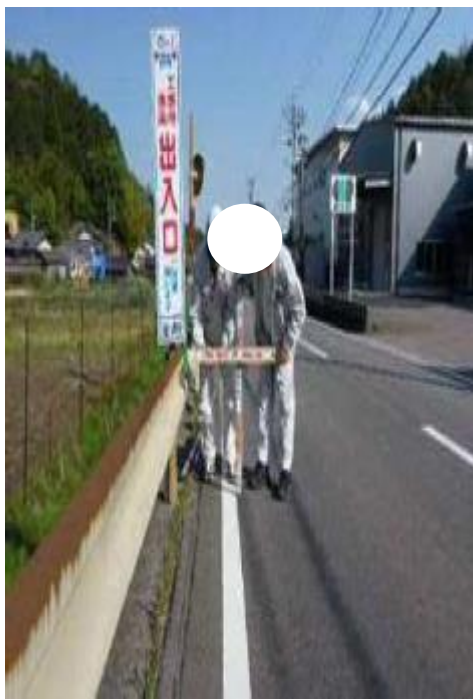
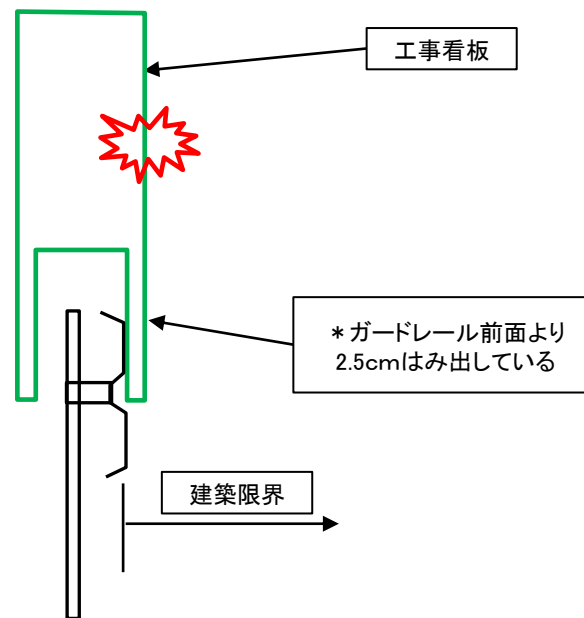
事故現場状況

ガードレールに添架した工事案内看板に、通行中の一般2tトラック左側ミラーが接触した。

・工事案内看板をガードレール内側に片足をかけて設置していたが、ガードレール前面より約2.5cm 路肩内にはみ出していた。ガードレール前面の建築限界外に設置しなければならないという認識がなく、ガードレールに接して設置すればよいと誤認していたことが原因。

【被害状況】公衆物損 2tトラック左側ミラー接触

・工事看板が建築限界を侵していないか毎週月曜日の作業前にパトロールを行い確認する。

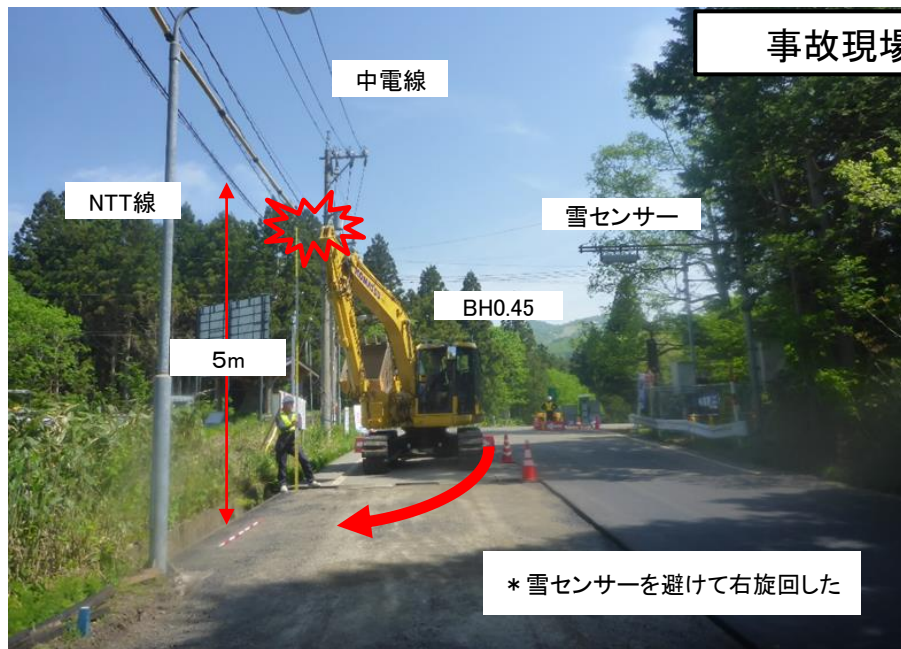
事故現場状況

【被害状況】 公衆物損 NTT通信線たわみ(通信障害損傷なし)

- ・工事車両が移動する範囲は工事現場ととらえ、支障物を調べ作業員と情報を共有し、注意喚起を徹底する。
- ・運転席に「動作伝達」「旋回合図確認」などの取り決め事項を掲示する。
- ・旋回方向・合図等の取り決め事項について再確認を行い、オペレーターや見張員等に周知徹底を図る。

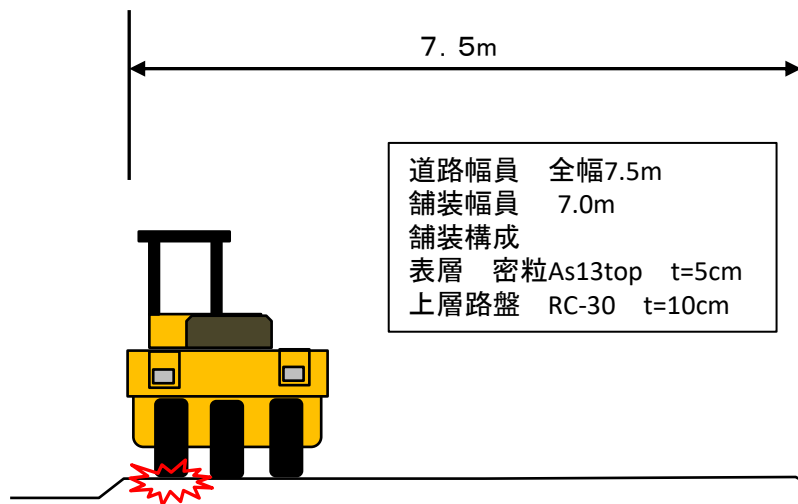
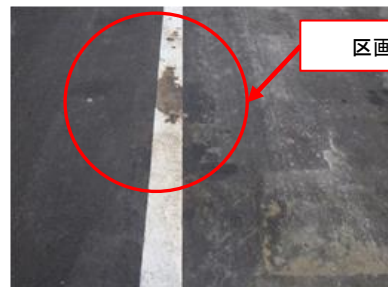
事故現場状況

区画線汚損

駐機していた建設機械
アスファルトフィニッシャー 13t 1台
マカダムローラー 10t 1台
タイヤローラー 10t 1台
振動ローラー 3t 1台
バックホウ 0.1m³ 4t 1台

- ・駐機等の仮設計画について、発注者の考え方と必要な手続きを確認する。
- ・必要な協議・手続き完了後、速やかに発注者に報告する。
- ・道路の使用にあたっては必要な養生や安全施設の設置を道路管理者指示により実施する。
- ・万一事故を起こした場合は、速やかに発注者・道路管理者に報告する。

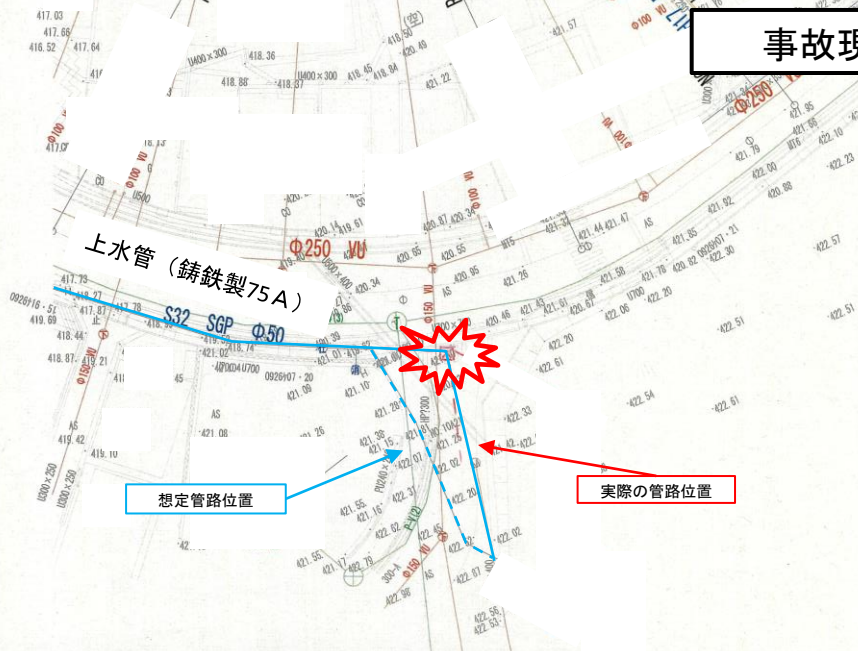
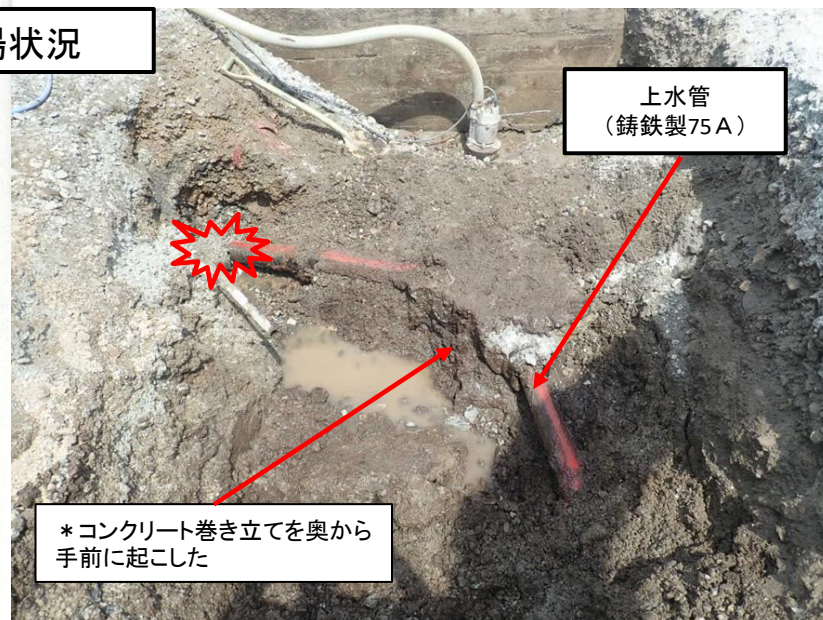
事故現場状況

台付管の施工にあたり、0.45m³級バックホウで床掘作業中、コンクリート塊が現れたため除去しようとバケットで起こしたところ、上水管（鑄鉄製75A）を巻きたてていたため破断した。

【被害状況】 公衆物損 17軒断水 5時間15分

- ・事前調査による該当箇所に限らず、その周辺を掘削する場合でも、事前に管理者立会いのもと試掘を行う。また施工時においても管理者に立会い依頼を行う。
- ・掘削時に想定していない物が現れた場合は作業を中断し、共通仕様書1-1-30の20(2)「不明の地下埋設物等の処置」による現地確認を実施し管理者の特定をするよう徹底する。

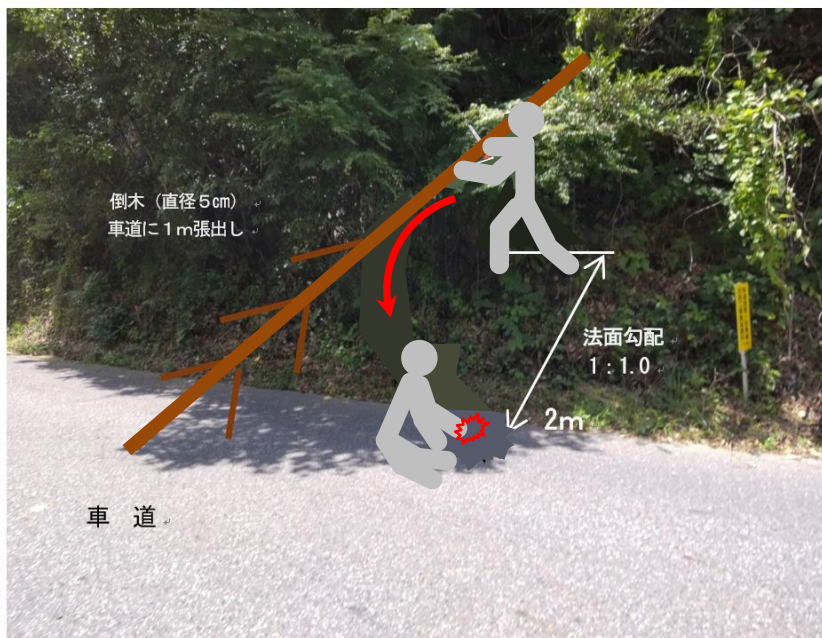
事故現場状況

【被害状況】 業者人身 22歳 左手第5基節骨骨折

- ・突発作業が発生した場合においても、直ちに作業に取り掛からず指差呼称による危険予知活動の実施を徹底する。
- ・足場の確保や工具の使用方法など基本的な動作を再教育するとともに、今回の事象を社内及び関係協力会社に情報共有し、安全教育を行う。

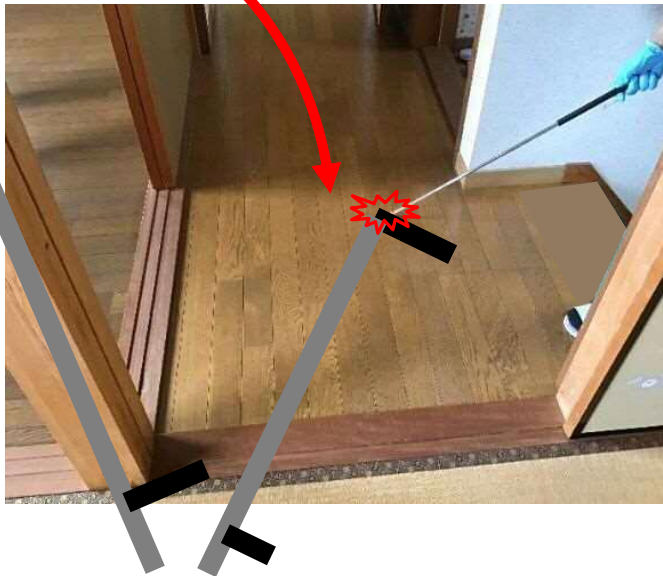
建物事前調査業務において、計測に使用する傾斜器を柱に立掛け部屋を調査していたところ、歩行時の振動により傾斜器が倒れ、床面を損傷させた。

傾斜器
(長さ1.15m 重さ約1.8kg)

【被害状況】 公衆物損 床損傷1箇所

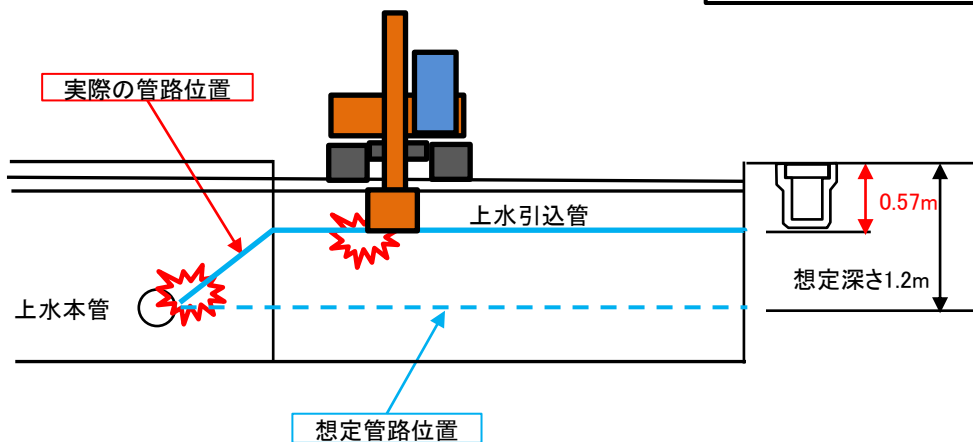
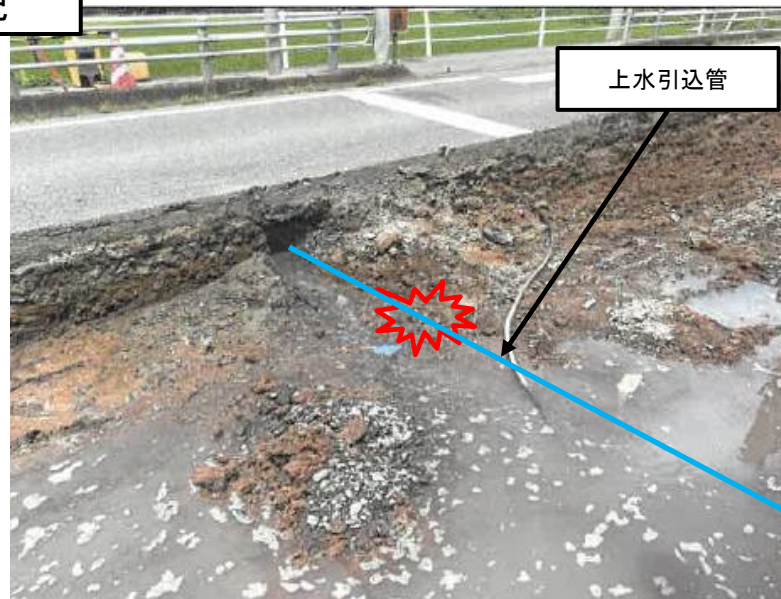
事故現場状況

舗装補修の路盤入替工事のため、バックホウ0.45m³級にて掘削中、個人宅への水道管の引込管を破損させた。

【被害状況】 公衆物損 1軒断水 3時間52分

・管理者立ち合いの元、地下埋設物の試掘による確認を徹底する。（「地下埋設物の事故防止マニュアル」の徹底）

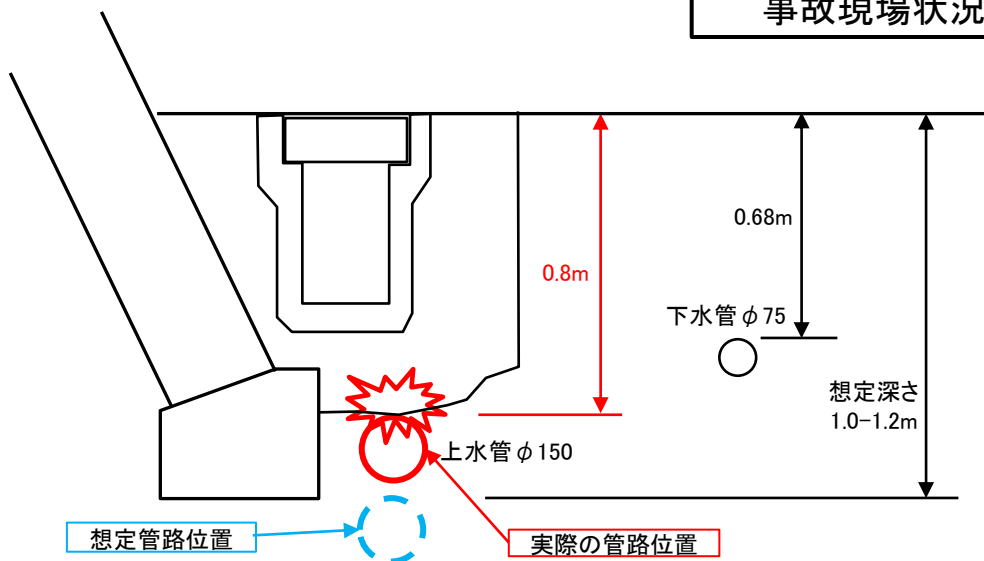
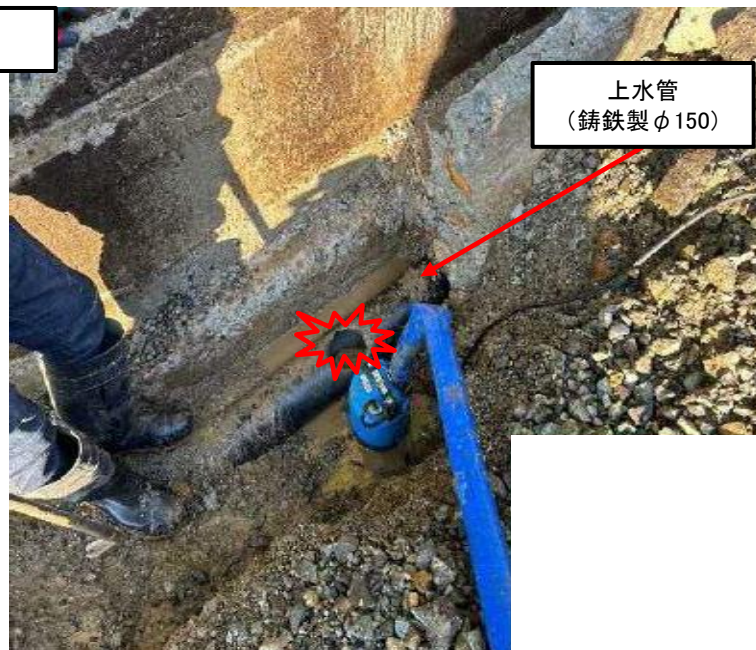
事故現場状況

0.45m3級バックホウのブレーカーを使用し、既設側溝を取壊し作業中、側溝直下に埋設されていた上水道管（ $\phi 150$ 鋳鉄管）にブレーカーが接触し破損漏水させた。

【被害状況】 公衆物損 248軒断水 7時間

- ・埋設物管理者及び発注者の立会を求めて、必ず目視による確認を行う。
- ・埋設物の位置が不明な場合は、調査方法や調査位置等の詳細について、必ず発注者に報告を行い、今後の対応を協議する。
- ・KY活動における作業内容の点検項目に地下埋設物の位置確認を追加し、地下埋設物事故防止チェックリスト（地下埋設物の事故防止マニュアル）を活用した点検を徹底する。

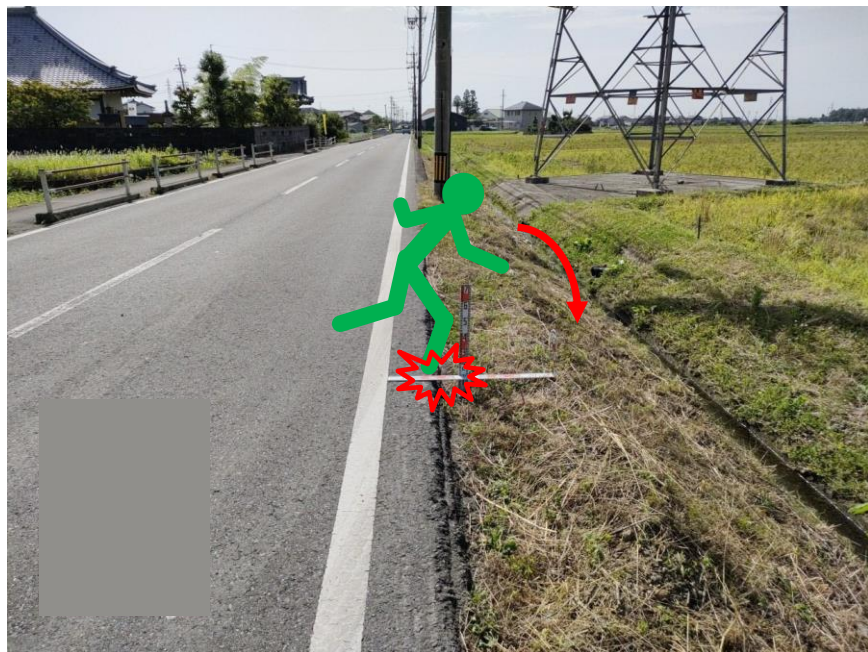
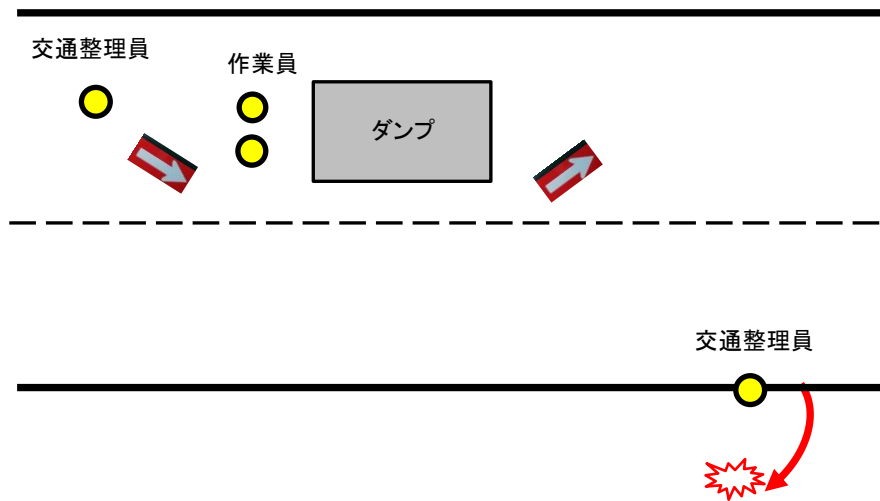
事故現場状況

【被害状況】 業者人身 55歳 右第5中足骨骨折

- ・段差等のある位置を周知するなど、当日の作業の内容とともに作業に潜む危険について周知徹底する。
- ・路肩を歩くのではなく、規制している道路上や歩道を歩かせる。

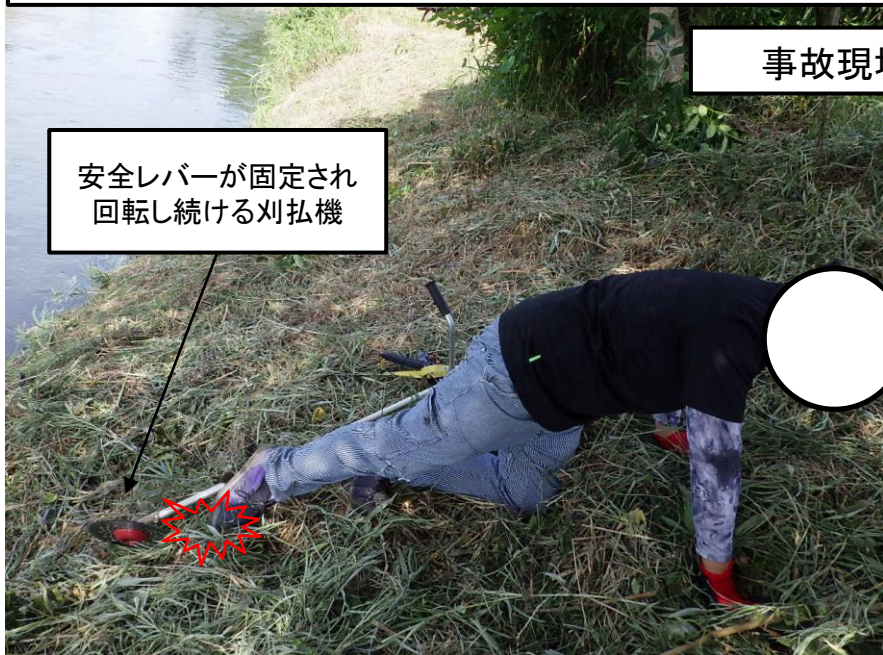
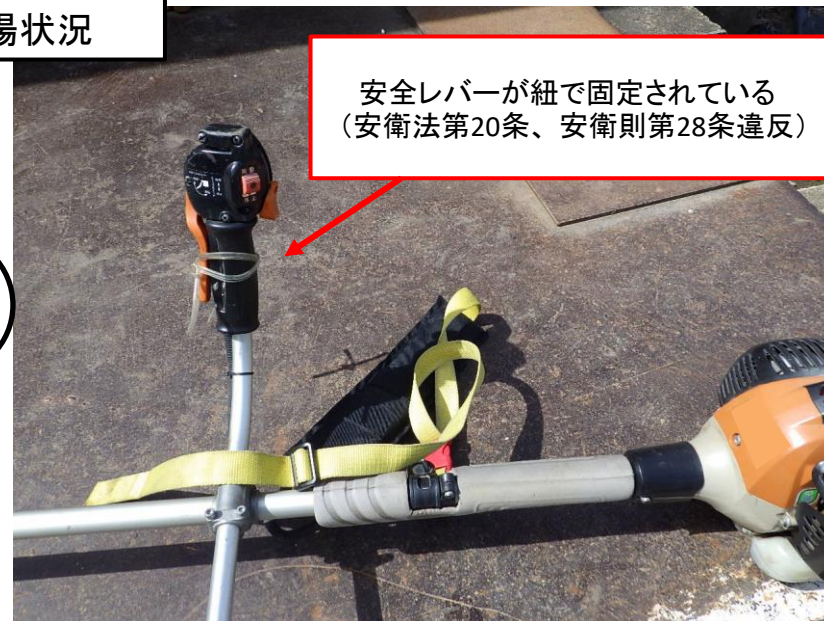
事故現場状況

【被害状況】 業者人身 25歳 右第5足趾開放骨折 不全切断

- ・日常の刈払機の整備点検を確認するとともに、特に安全装置が常に有効に作動するか整備点検する。
- ・改めて本件災害を含む刈払機の使用についての安全教育を実施する。
- ・作業員全員に害虫対策用防護頭巾と蜂専用殺虫剤を常備させるとともに、非定常作業（蜂）についての教育を実施する。
- ・不安定な場所で作業する作業員は、滑り止め付きの靴を着用する。

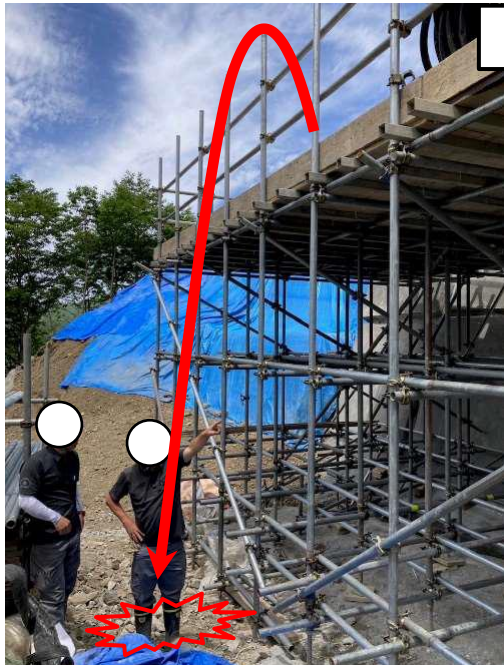
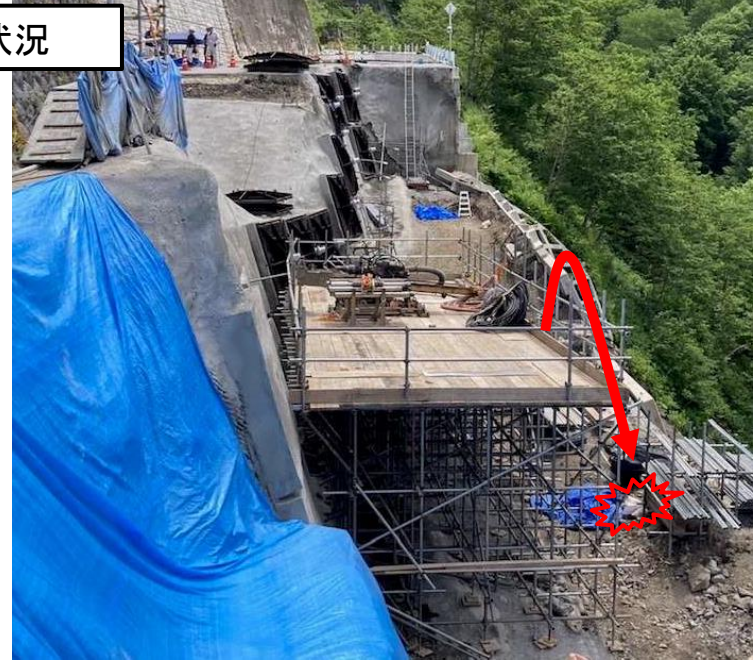
事故現場状況

- ・作業員の安全意識の欠如
- ・移動式クレーンによる作業に係る労働者の配置及び指揮の系統が定められていなかった。（クレーン則第66条の2）
- ・元方事業者は、関係請負人及び関係請負人の労働者が、当該仕事に関し、安衛法又はこれに基づく命令の規定（クレーン規）に違反しないよう必要な指導を行なっていなかった。（安衛法第29条第1号）
- ・移動式クレーンを用いて作業を行うとき、移動式クレーンの運転について一定の合図を定め、合図を行う者を指名していたにもかかわらず、その者に合図を行わせていなかった。（クレーン則第71条第1項）

【被害状況】 業者人身 56歳 脾臓摘出 多発肋骨骨折 肺挫傷 血気胸

- ・安全教育による作業員の安全意識の向上
- ・現場内安全対策の実施（昇降階段、法肩部単管バリケード、作業構台単管端部キャップ、谷側ロープ柵）
- ・クレーン作業計画の再策定（労働者の配置、指揮系統が適正に行われる作業計画の再構築）

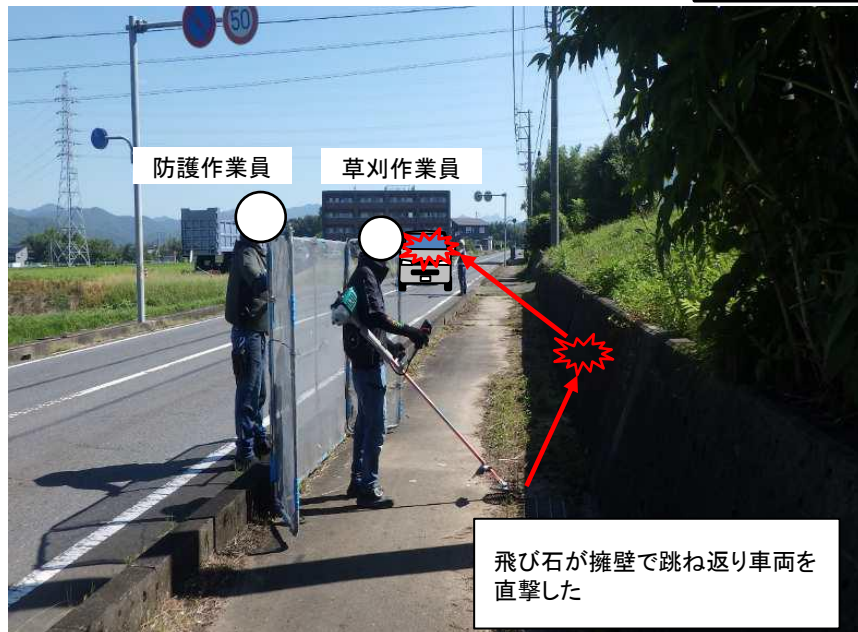
事故現場状況

草刈機で除草中、草刈機が跳ねた石がコンクリート擁壁に当たり、その跳ね返りで一般通行車両のフロントガラスを損傷した。

【被害状況】 公衆物損 一般車両フロントガラス損傷

- ・コの字型除草防護板作業員は、草刈機の特性を踏まえ、飛び石の方向を予測し、草刈機作業員との距離を適切な位置に保ち作業を行うよう徹底する。
- ・刈高5cmで作業し、必要に応じて鎌での手刈り作業を行うよう徹底する。

* 防護板(袖0.65m 中央2.08m 袖0.65m 高さ1.53m)を刈刃の回転方向を考慮し位置を保持する

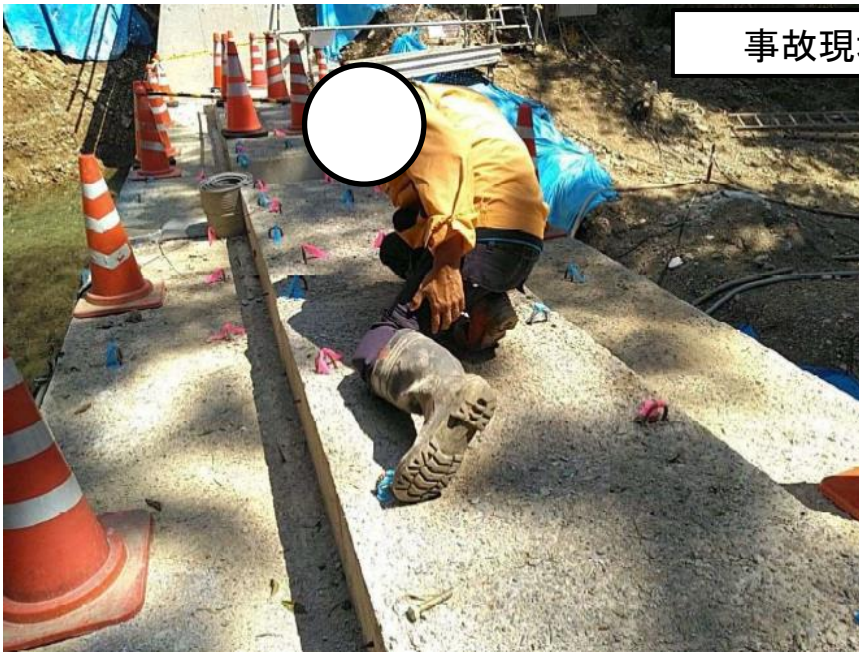
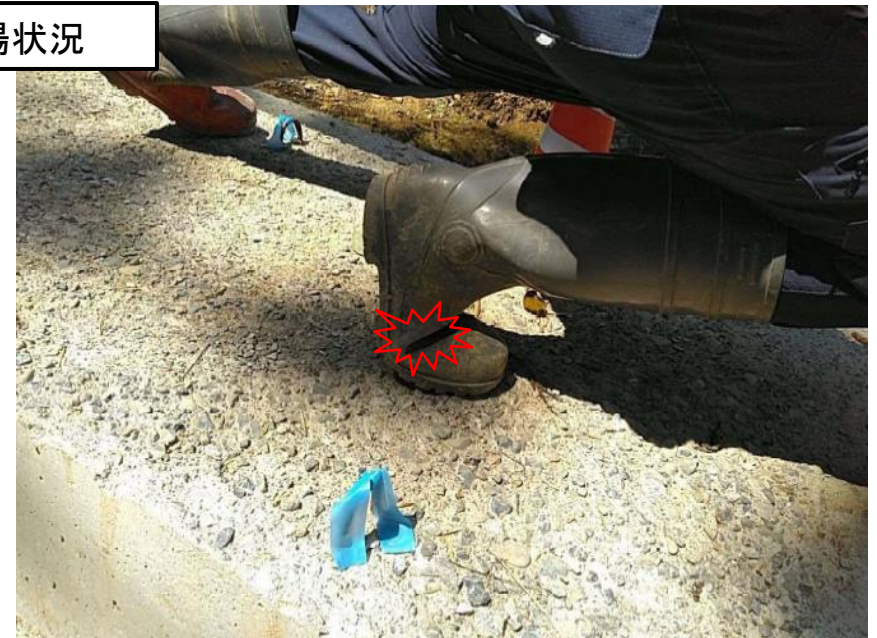
事故現場状況

【被害状況】 業者人身 28歳 右第2-4中足骨骨折 右第5関節脱臼

- ・カラーコーンやコーンバーにより仮設通路を確保し明示する。
- ・アンカー鉄筋をリボンテープなどにより目立たせ、横断部の段差には保安テープを貼り、周囲には「足元注意喚起」プレートを設置し、目視で危険箇所を確認できる処置をする。
- ・新規入場者教育時及び15時の休憩時に安全管理に対する注意喚起を行う。

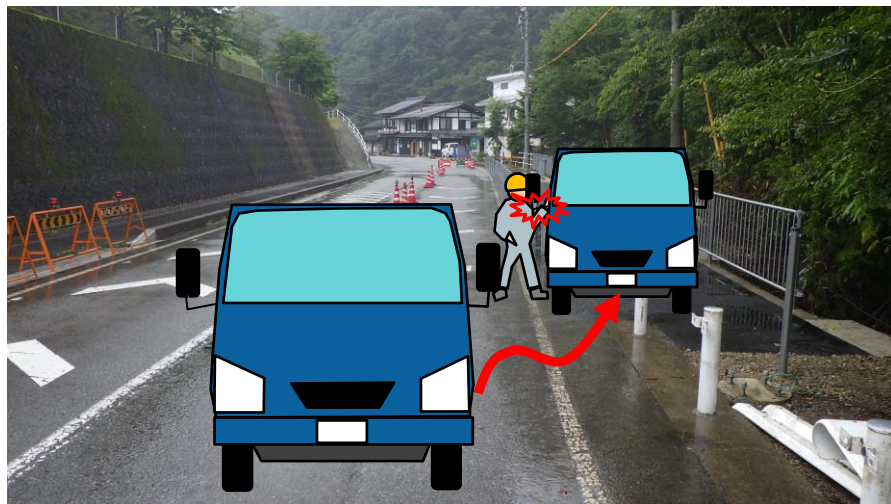
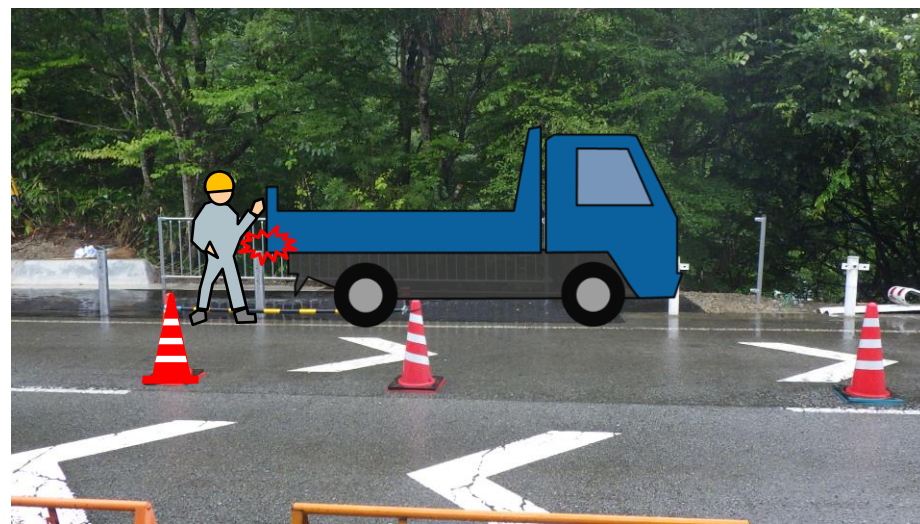
事故現場状況

【被害状況】 業者人身 49歳 左環指挫滅創

- ・ダンプトラックと構造物の間には立ち入らないことを徹底する。
- ・重機の運転手は重機を移動する際に、四方の安全を確認し、作業員がいないことを確認する。
- ・共同作業を行う場合は重機等の運転手は合図を確認するまで機械を絶対に動かさないように徹底する。
- ・ダンプトラックの運転手は誘導なしでは絶対に後進しないよう徹底する。

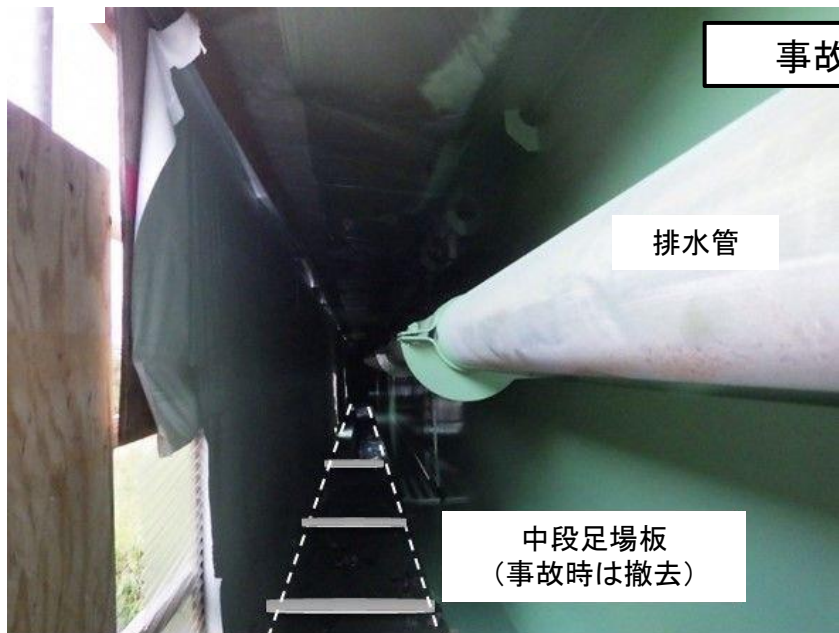
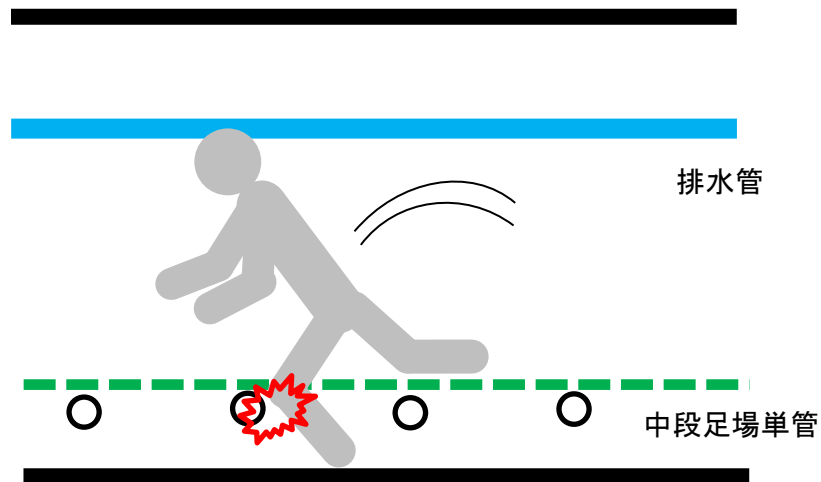
事故現場状況

【被害状況】 業者人身 64歳 左第5中足骨基部骨折 左足部捻挫

- ・作業着手前点検及び準備においても、直ちに作業に取り掛からず指差呼称による危険予知活動の実施を徹底する。
- ・解体途中の箇所には安易に立ち入らないことを徹底する。
- ・立入りが必要な時は複数人で安全を確保しながら進める。

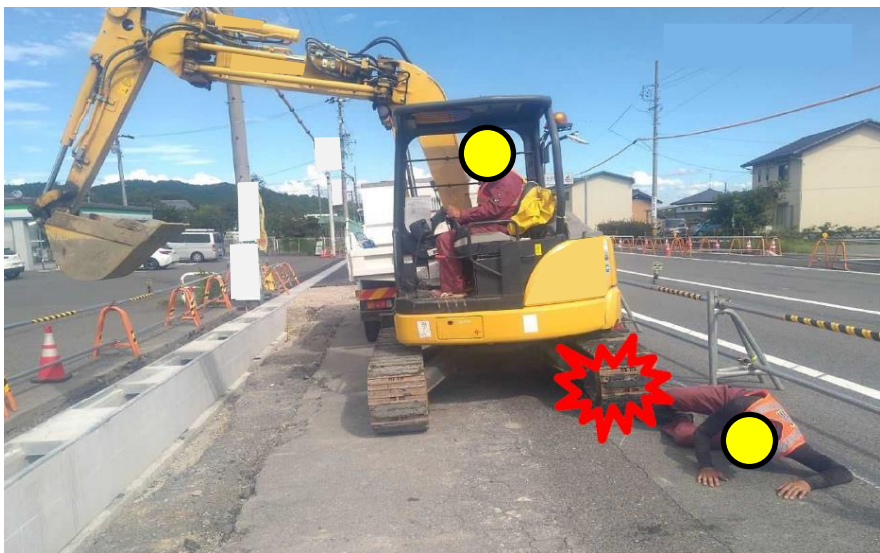
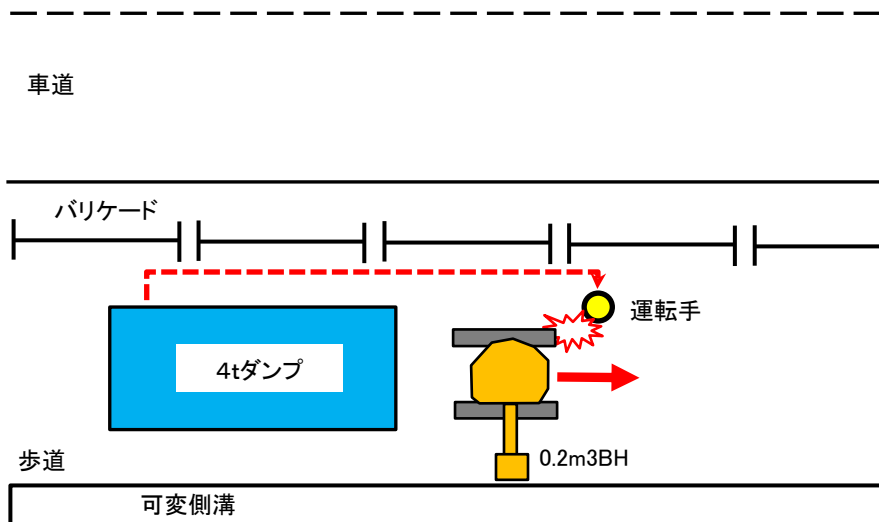
事故現場状況

【被害状況】 業者人身 49歳 右腓骨骨折 腰部打撲

- ・重機の作業範囲内に立入らない等の安全教育を改めて徹底し、作業員間の連絡・合図の徹底を指導する。
- ・建設機械等の運転席に周囲確認の徹底を促す「かもしれカード」を設置する。
- ・建設機械等の後部に周囲警戒のための「かもしれカード」、「注意喚起用マグネット」を設置する。

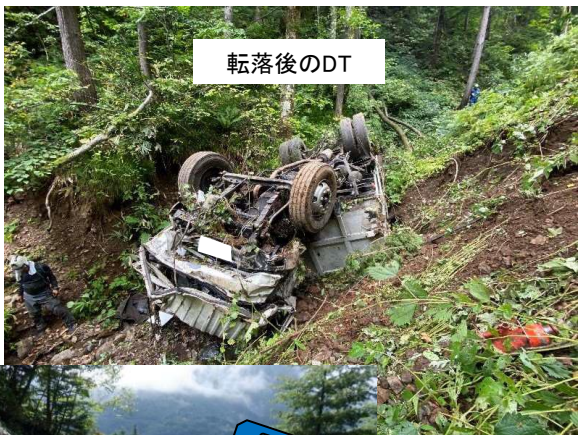
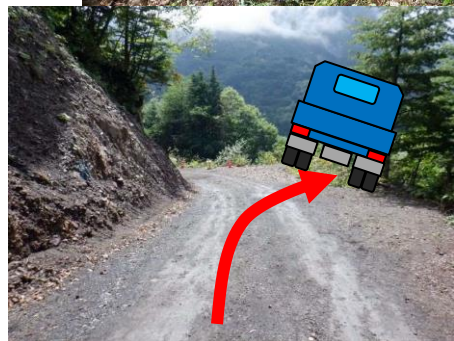
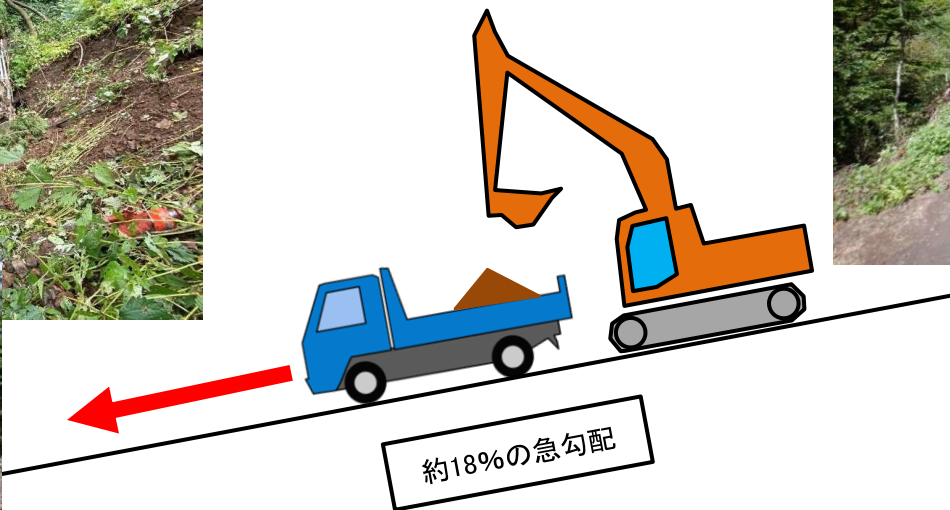
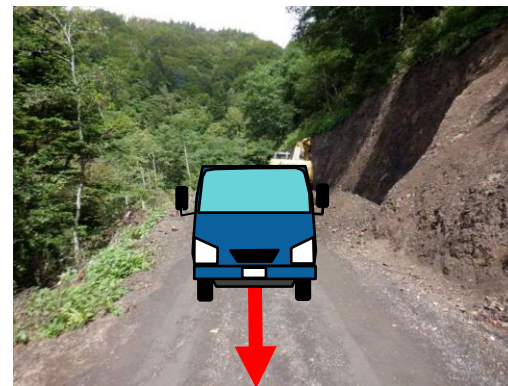
事故現場状況

【被害状況】 業者物損 8tダンプトラック全損

- ・ダンプトラック運転手は原則作業時降車しない。緊急で降車する場合は降車時ルールを徹底する。
- ・現場での降車時ルールの再確認及び実演。また、ルールを車両内に明示し徹底する。（パーキングブレーキ→ハンドルを山側へ切る→エンジン停止→勾配と逆のギアを入れる→歯止め設置）
- ・駐車禁止や路肩注意などのセーフティコーンを設置し、危険箇所等を明示する。
- ・バックホウのオペレーターは、作業前に必ず合図を送る。

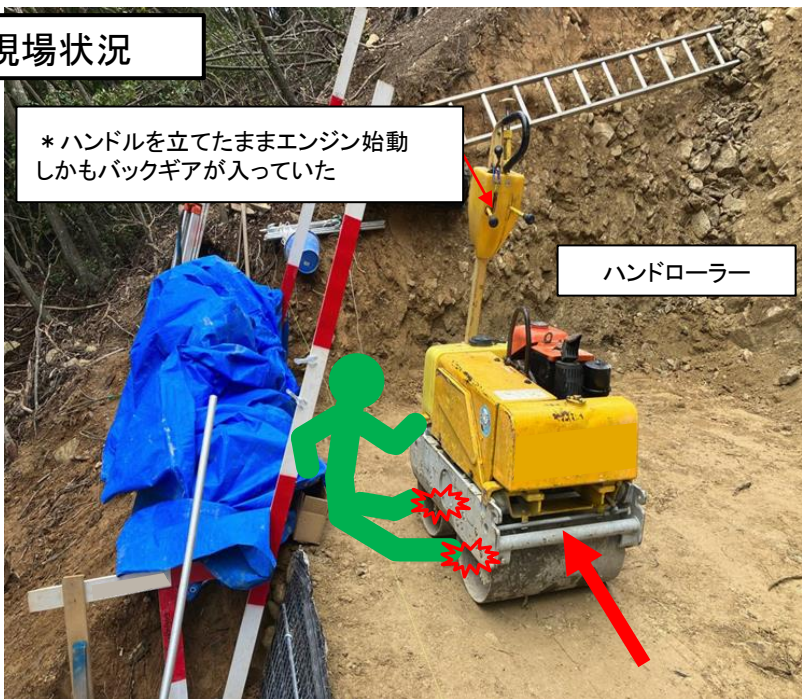
事故現場状況

【被害状況】 業者人身 71歳 両下肢挫創

- ・安全装置付きのハンドローラー（走行レバーを中立にしないとエンジンが始動しない機種）を使用する。
- ・ハンドローラー取扱の教育を行い、操作方法の再確認、事故防止対策の周知を行う。
- ・ハンドローラーの操作レバーの位置を明示する。

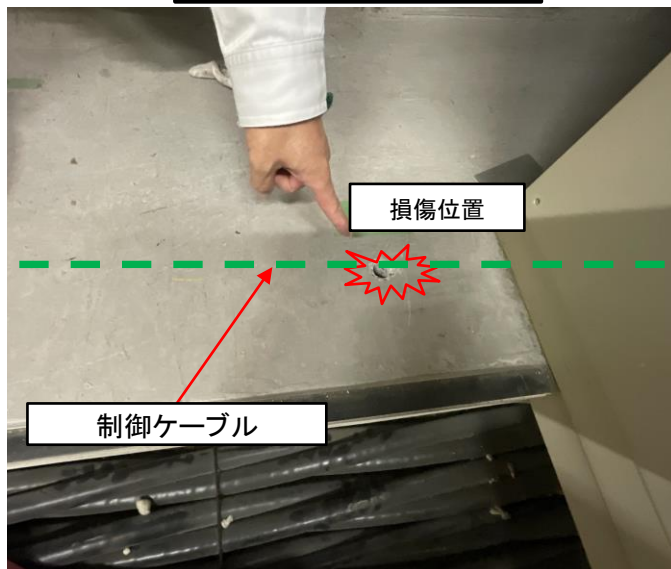
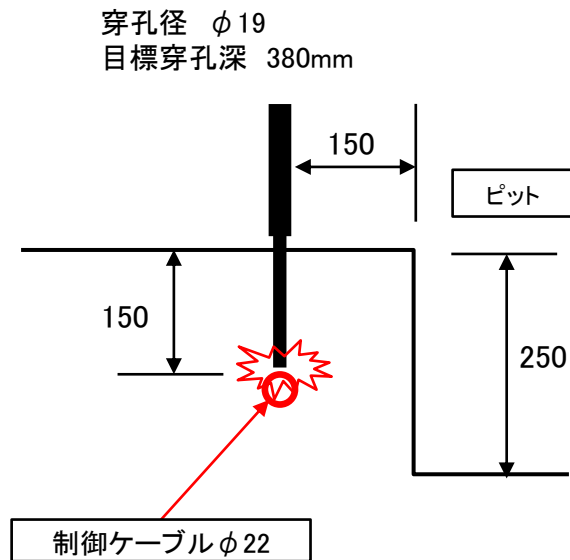
事故現場状況

受電盤据付アンカーを穿孔中、ドリル切先にて既設特高制御線を損傷させ、その影響で全館停電させた。

【被害状況】 公衆物損 ビル1棟停電(入居31団体) 2時間44分

- ・「地下埋設物・躯体埋込み配管等の事故防止マニュアル(営繕版)」にあるチェックリストを使用して確認、調査結果を報告し、監督職員の立会のもと施工する。
- ・アンカー施工する箇所すべてにおいて探査機を使用した非破壊検査を行う。
- ・躯体埋込み配管等の確認位置にはチョーク、テープ等で目印を設け、KY活動において各作業員全員に作業の注意事項を確認させる。
- ・作業者は、近接作業前に再度、躯体埋込み配管等の位置などを確認し、慎重に作業を行う。
- ・工種が変わる毎に、事前に当該工種に関して安全教育を行う。

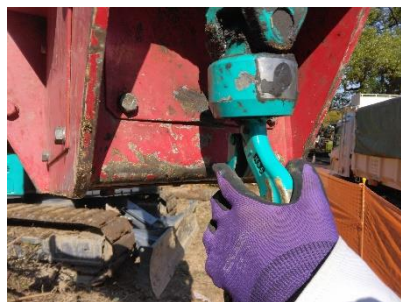
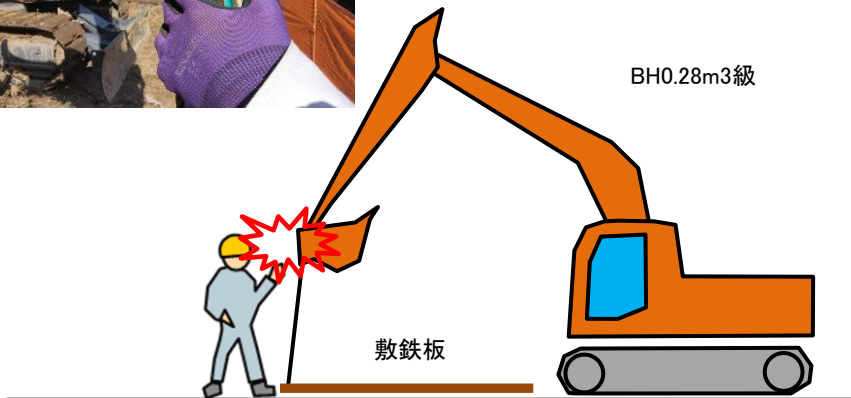
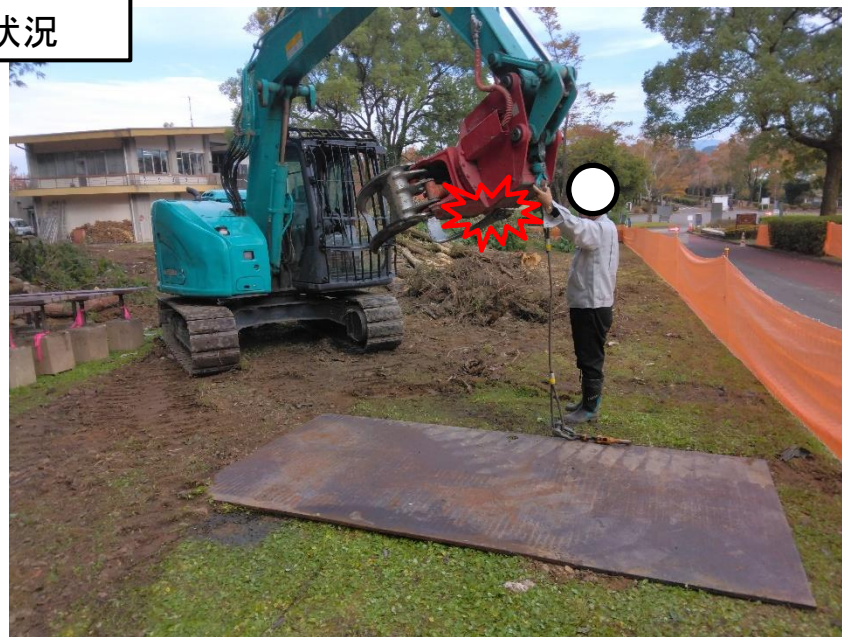
事故現場状況

* 合図後に重機を止めずにとっさにワイヤーを直そうとした

BH0.28m3級

【被害状況】 業者人身 38歳 左示指挫創

- ・玉掛け作業手順について、関係者全員に再教育する。
- ・玉掛け者とは別に合図要員を配置、吊り荷を吊り上げるときは3m以上離れる。
- ・吊り上げ時の合図方法の標識を配置し合図者・オペレーター双方の意思統一を図る取り組みを実施する。

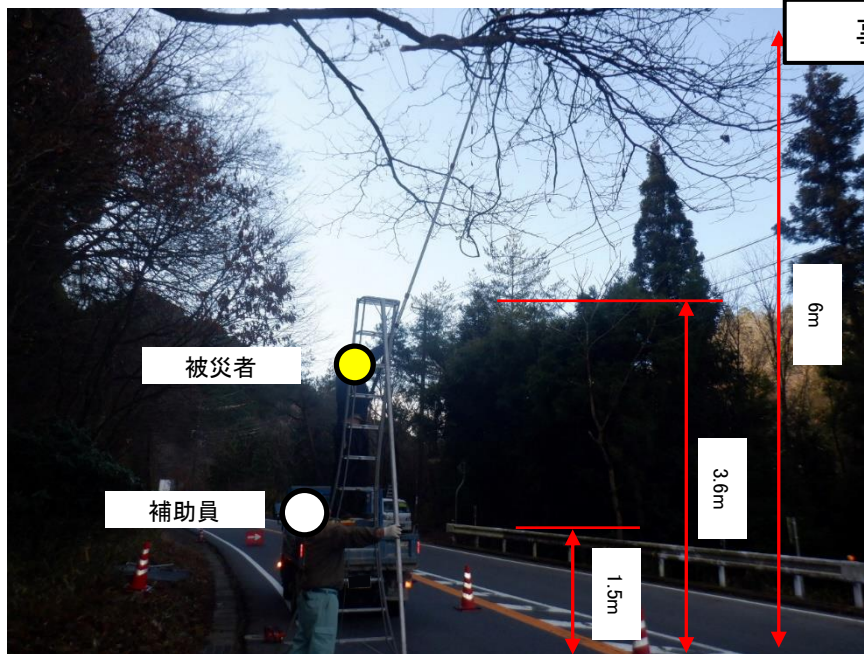
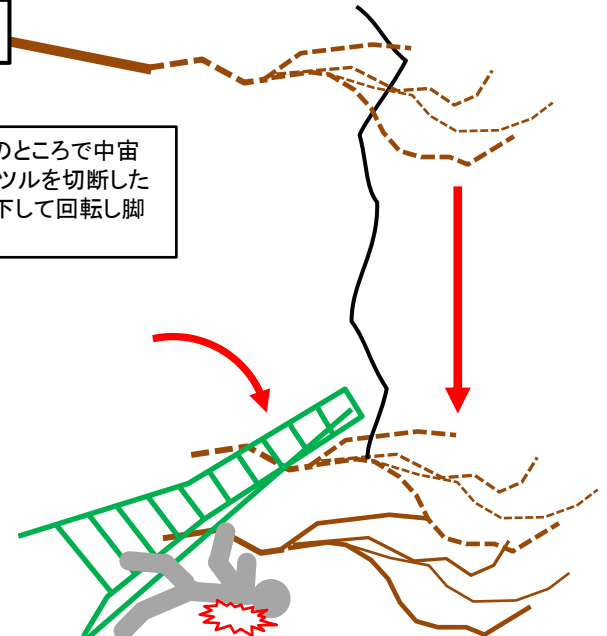
事故現場状況

- ・作業員欠勤により作業内容に適した作業体制ではなかったこと。
- ・補助員は枝が伐採されたことから脚立の支えをやめ、伐採作業員も補助員の存在を確認せずにツルの切断作業に入っており、両者の連携が不足していたこと。
- ・監督員が別車両対応のため一時的に現場から離れたこと。
- ・自己判断でツルを切断したこと。

* 切断後、1m程のところまで宙吊りになったためツルを切断したところ、道路に落下して回転し脚立に当たった

【被害状況】 業者人身 25歳 右橈骨頭骨折

- ・人数に合わせた作業計画とする。
- ・2m以上の高所は原則として高所作業車を使用する。
- ・脚立を使用する場合、補助員は作業員が完全に降りるまで必ず支え、作業員も補助員が脚立を支えていることを確認し作業に入る。なお、動作を声に出して相互に確認する。
- ・監督員が現場を離れる場合は、作業を中断する。
- ・想定外のことが起きた場合は作業を一旦止め、作業方法を再確認したのち作業を再開する。

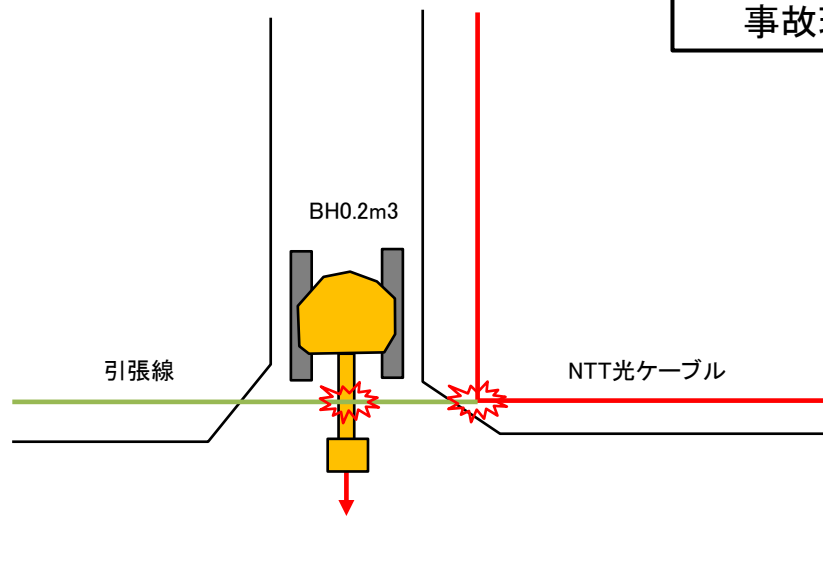
事故現場状況

- ・架空線に目印や防護管がついていなかったこと。
- ・バックホウ運転手及び手元の作業員は路盤不陸整正に意識が集中し架空線への注意が欠落していたこと。
- ・監視員が常駐していなかったこと

【被害状況】 公衆物損 NTT引込線切断 1戸43時間15分不通

- ・架空線近傍で重機を使用する作業を行う場合は、必ず監視員を設置する。
- ・架空線には目印または防護管を付けるなど視認性を高める。
- ・現場内には架空線注意看板を設置するなど作業員へ架空線への注意を促す。
- ・バックホウのアームは、架空線から50cm以上離して作業を行う。

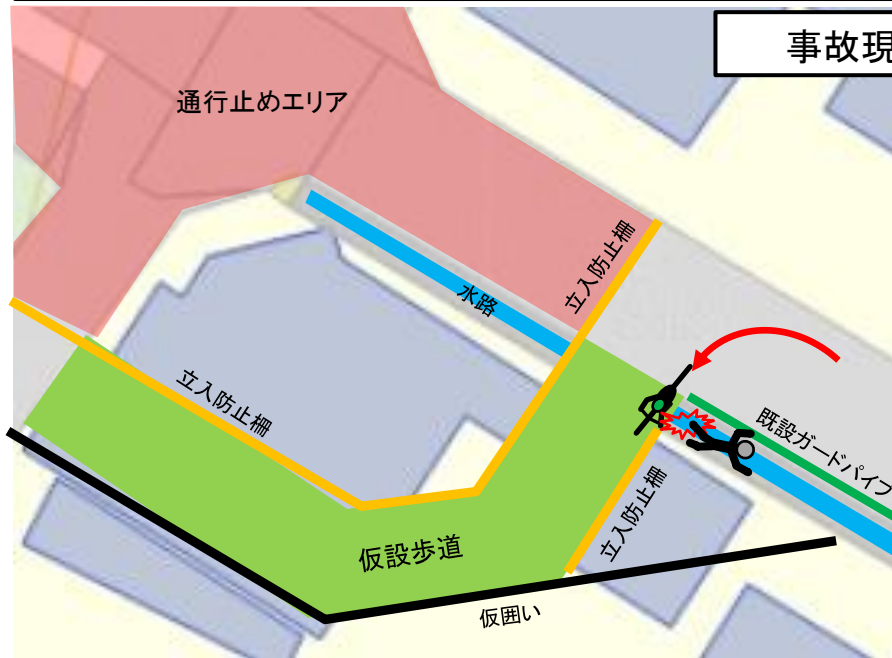
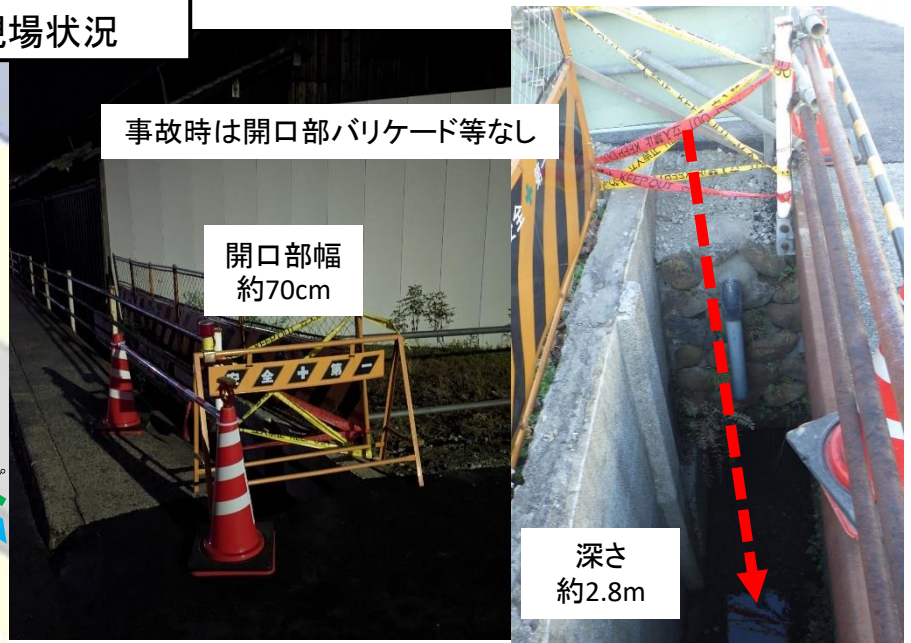
事故現場状況

【被害状況】 公衆人身 18歳 第11・12胸椎圧迫骨折

- ・工事用スポットライトを増設。
- ・既設歩道端部への着色とすりつけ舗装を改善。
- ・路面に進行方向やセンターを明示。
- ・仮囲いを視認性の高いフェンスに変更し、通行注意の予告看板や仮設歩道レイアウト図を設置。
- ・仮設歩道への進入部に巻き込み線を明示。
- ・歩道と水路の間の隙間を封鎖。
- ・自転車降車通行をお願いする看板を設置。
- ・転落した箇所に工事灯とフェンスを設置。

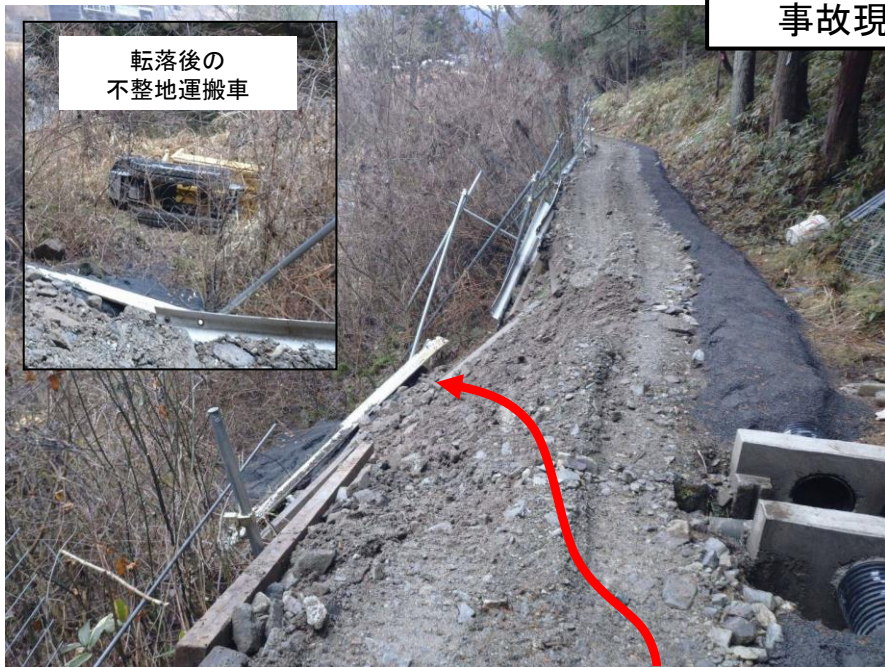
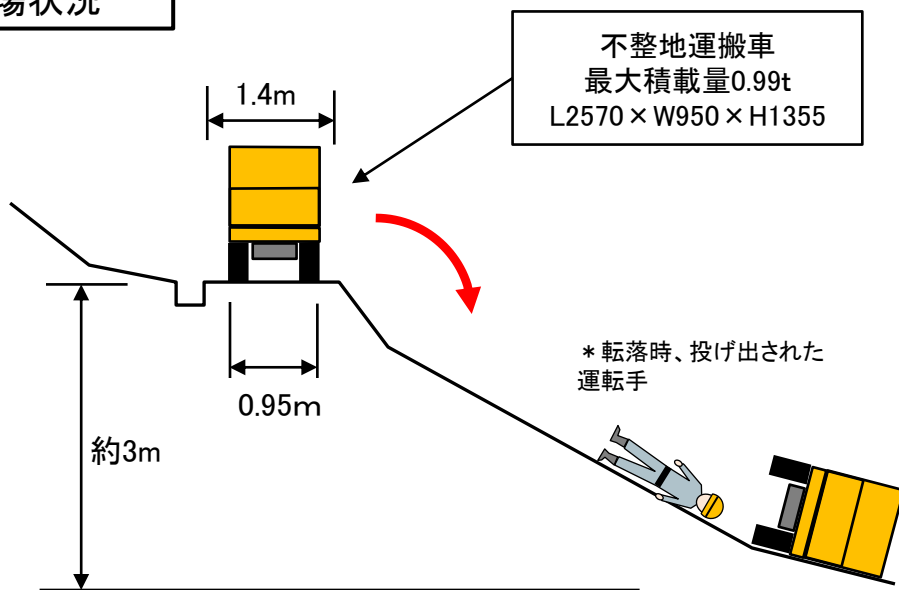
【被害状況】 業者人身 75歳 肺挫傷 肋骨多発骨折 左尺骨骨折等

- ・不整地運搬車を運転するものは、運転技能講習修了者（最大積載量1t以上）もしくは特別教育受講者（最大積載量1t未満）とする。
- ・崩落の危険性が高い箇所においては、路肩に杭及び表示テープを設置するとともに、集水桝及び配管上に敷鉄板等を設置し、路肩に寄らないよう注意喚起を図る。また作業計画を策定し、作業指揮者によって指揮を行う。
- ・作業開始前に仮設道路の点検を行い、作業員に安全留意事項の確認を行う。
- ・重機が転倒又は転落の危険が生ずるおそれのある時は、誘導者を配置する。
