令和5年度に建設工事で発生した事故事例（架空物事故）

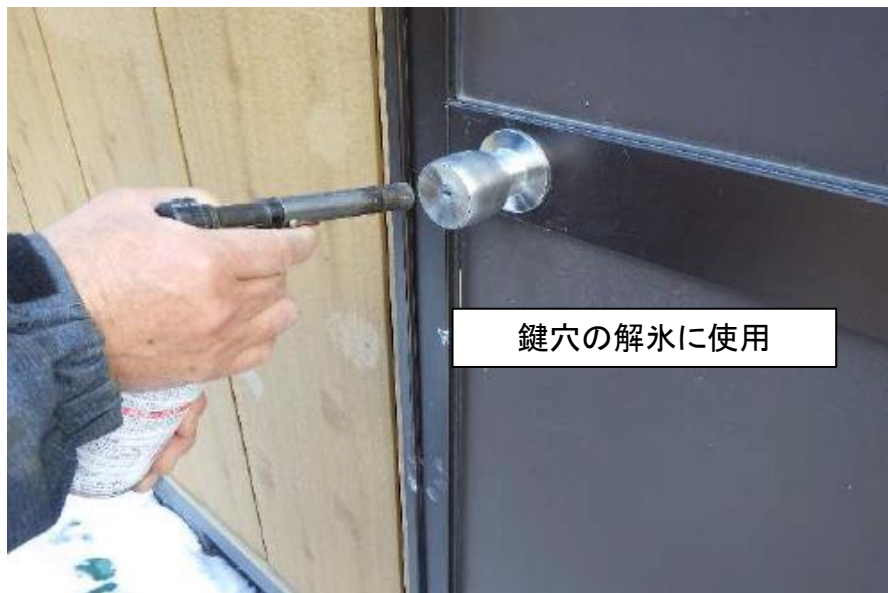
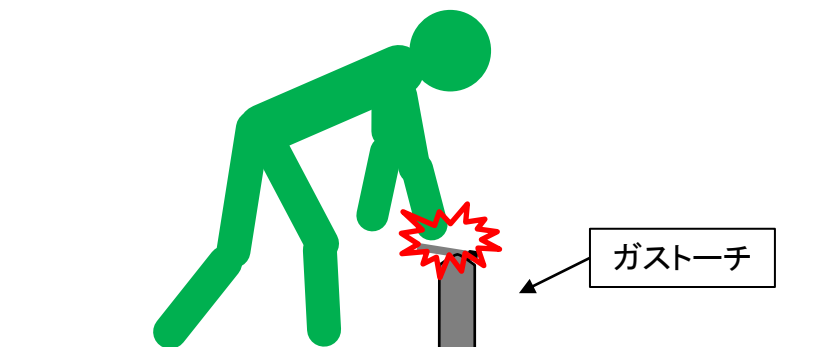
事故現場状況

* 地面に置いたガストーチを拾おうとしてまだ高温の先端に接触

【被害状況】 業者人身 19歳 右手2度熱傷

・ドアノブのカギ穴が凍結しない様、布でカバーする等、凍結防止に努める。
・凍結した場合は解氷スプレー等を使用するよう、周知徹底する。
・ガストーチの使用について、保護手袋等の着用等作業手順書を作成し、現場に従事する作業員等に周知徹底する。

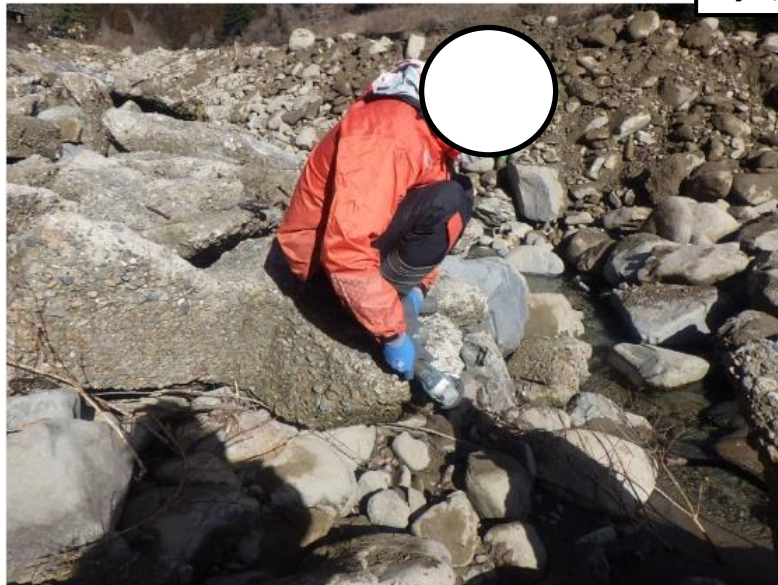
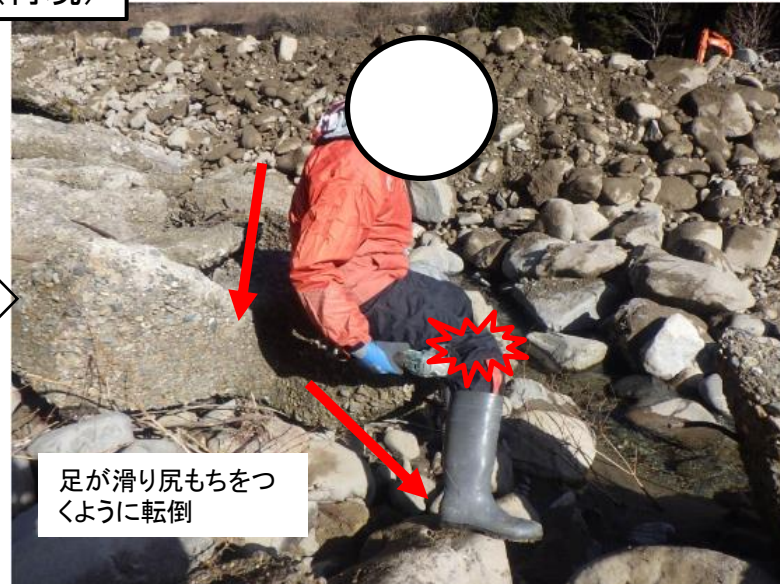
事故現場状況(再現)

【被害状況】 業者人身 75歳 右下腿挫滅創

- ・取扱い基本事項から注意事項全てを確認し、作業者へ再教育する。
- ・危険リスクの低い工具を選定して使用させる。
- ・足元の安全が確保されていない場所に対し、立入禁止を明示する。
- ・KY活動および朝礼時に、人力作業内容とその個所の足元を含めた安全環境を再確認する。
- ・高齢作業者は、現場管理者および近傍作業者が状況を適切に把握し、安全作業が行えていることの確認を徹底する。

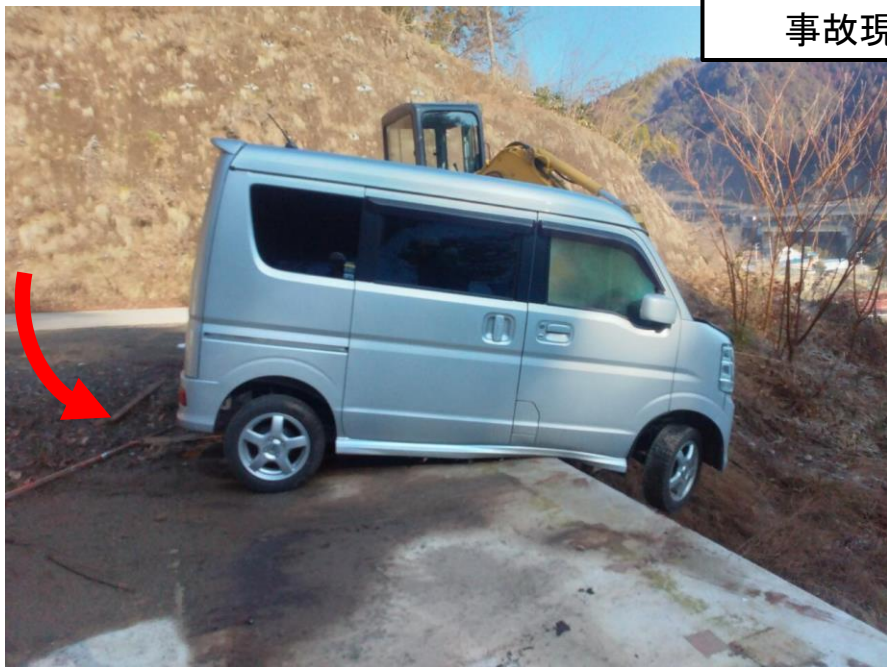
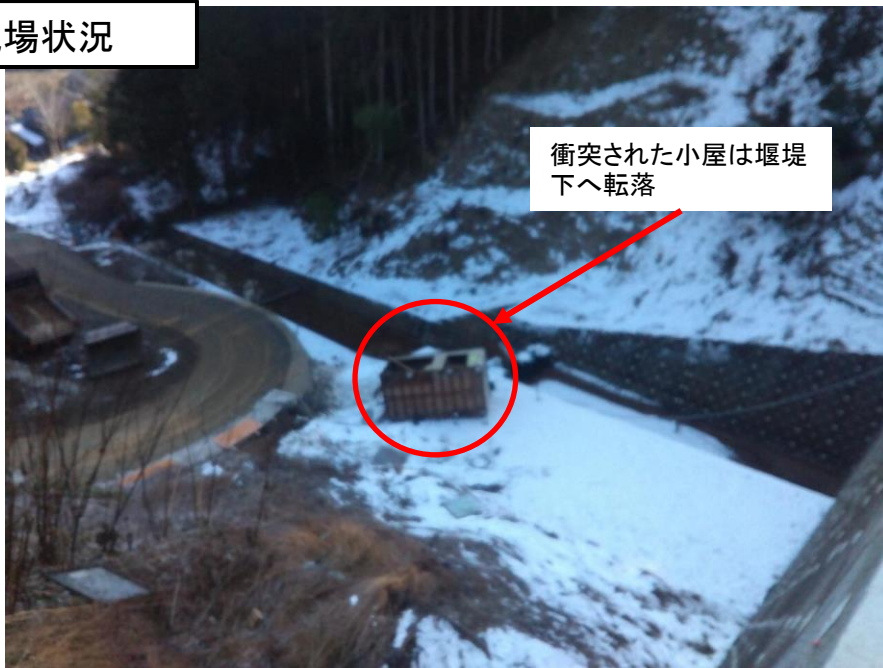
事故現場状況

【被害状況】業者物損 プレハブ小屋1棟全損

- ・駐車スペースに余裕がない場合は駐車しない。
- ・2人以上で作業に従事する場合は、必ず運転手以外の者が誘導を行う。
- ・1人で作業に従事する場合は、前もって安全に駐車できる範囲にバリケードを設置した後、駐車する。

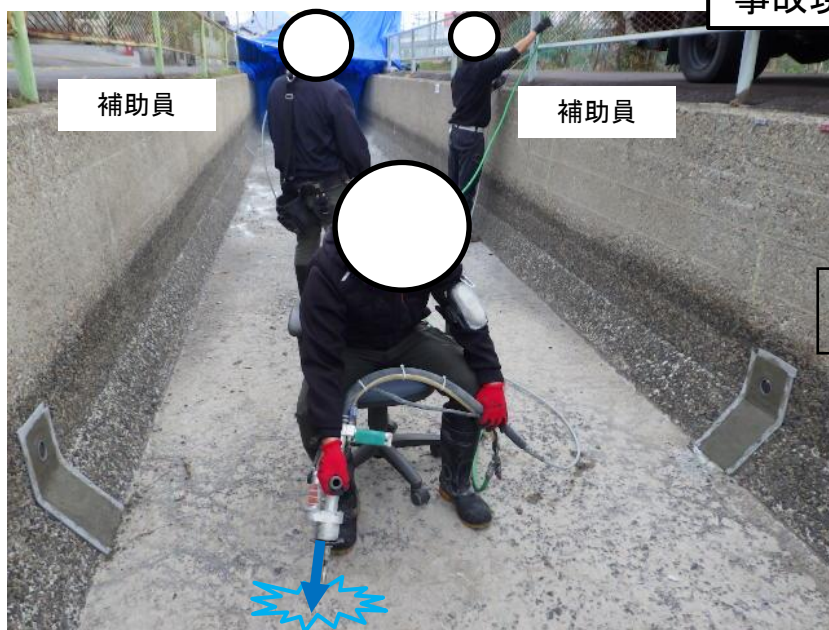
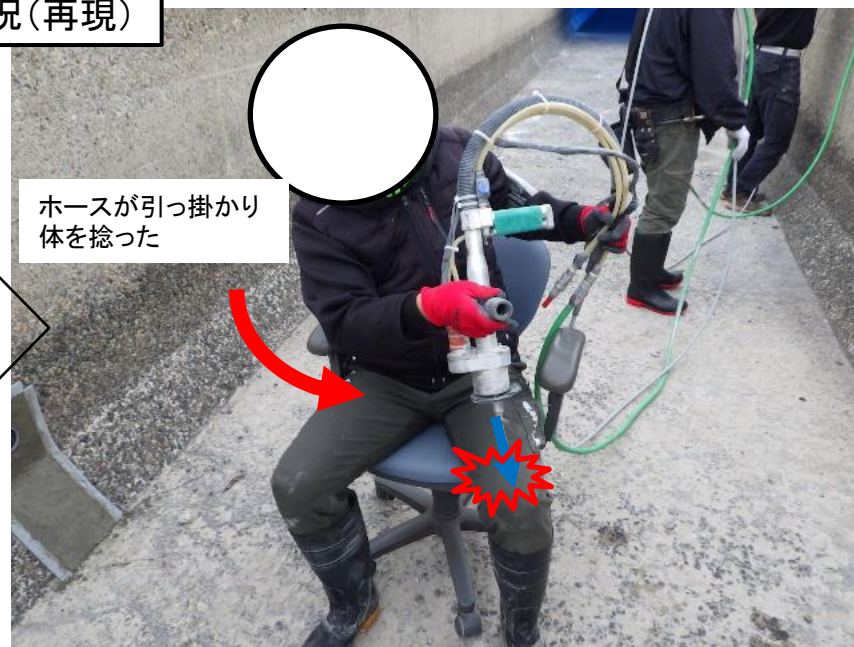
事故現場状況（再現）

【被害状況】 業者人身 43歳 左大腿挫創

- ・作業前のKY活動時に、補助員の具体的な作業内容を確認し、声掛け連携をする。
- ・作業を中断するときは運転停止を徹底する。
- ・チェーンソー用の防護チャップスを使用する。
