# 美浜・高浜・大飯発電所の最近の状況について

2024年 5月17日

関西電力株式会社

# 高浜発電所4号機 蒸気発生器伝熱管損傷

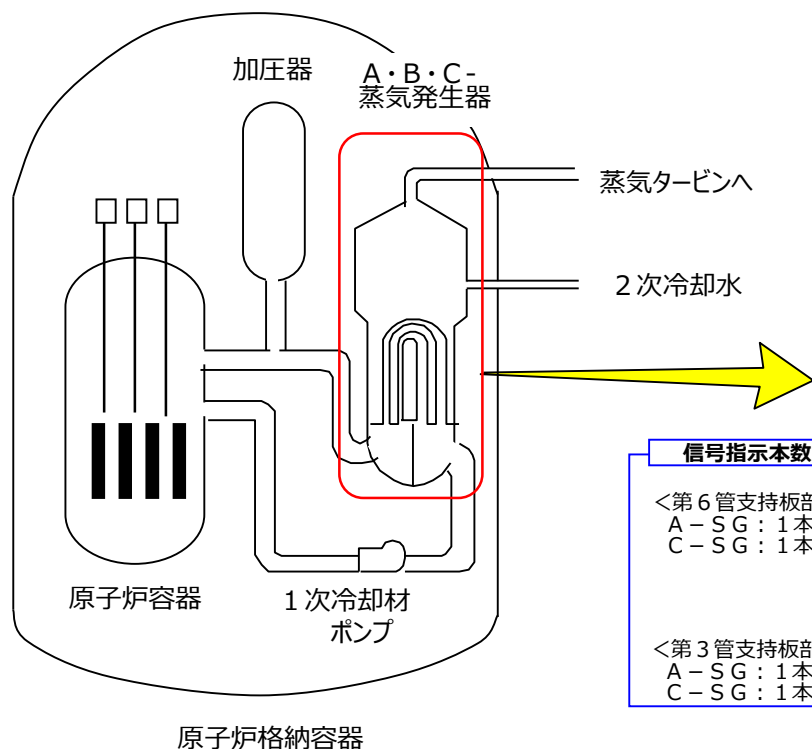
系統概要図

高浜発電所4号機は、第25回定期検査において、3台ある蒸気発生器（以下、SG）伝熱管全数の渦流探傷検査を実施した結果、2024年1月22日、A-SGの伝熱管2本およびC-SGの伝熱管2本に、いずれも管支持板部付近で外面（2次側）からの減肉とみられる有意な信号指示が認められた。

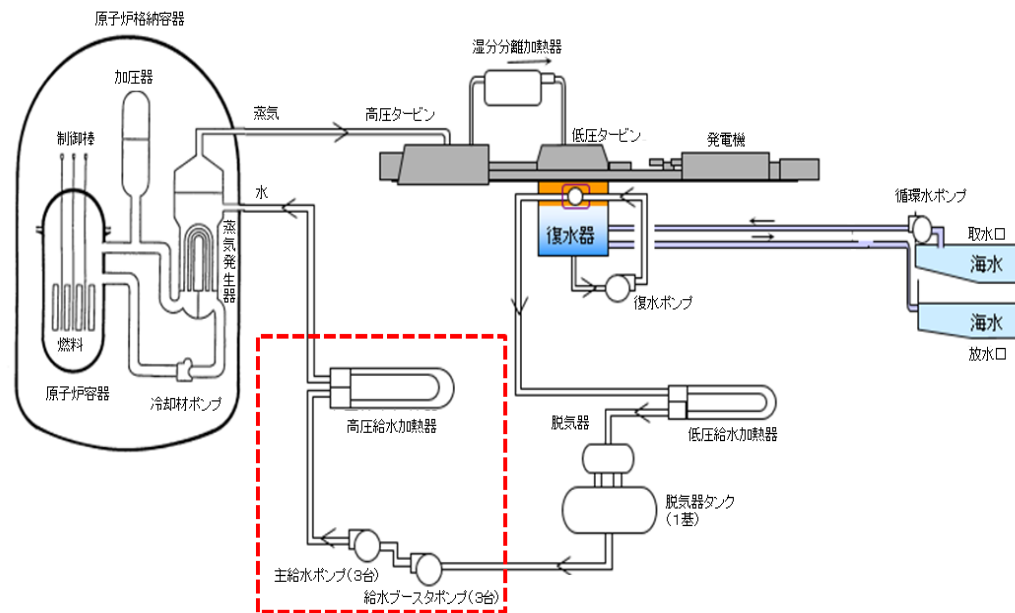
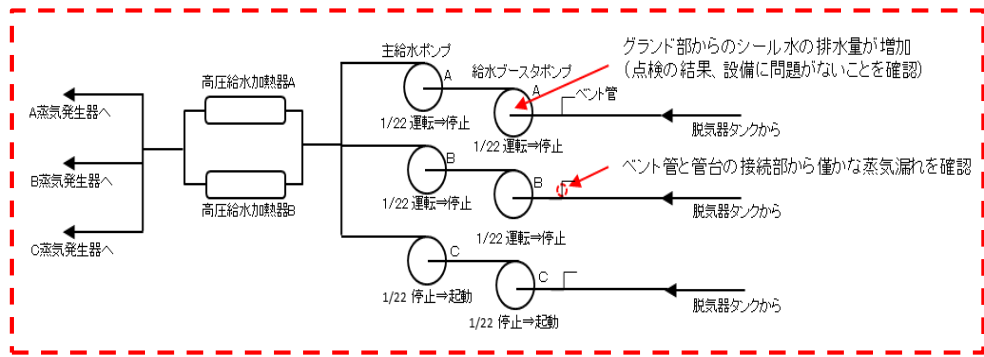
## <系統概略図>

- 1月21日、B 給水ブースタポンプ（以下、ポンプ） 入口配管（2 次系）の一部から僅かな蒸気漏れを確認したため、待機中のCポンプを起動したうえで、Bポンプを停止した。その後、Aポンプのグランド部からの排水量が通常よりも多いことを確認したため、電気出力を40%にした上でAポンプを停止し、点検・調査を実施した。
- 現場確認の結果、Bポンプ入口配管のベント管の管台付け根付近からの漏えいであったことから、浸透探傷試験を実施したところ、管台溶接部に沿った浸透指示模様が認められた。このため、当該部を切り出し、破面観察等の調査を実施するためにメーカー工場に搬送した。
- Aポンプについては、グランド部を点検した結果、異常は認められなかった。

- 損傷したベント管を新品に取り替えるとともに、入口配管等の熱伸びが発生しても接触しないよう架台梁の形状を変更
- 発電所内で工事を実施した際は、高温状態の配管等が熱伸びで周辺機器と接触していないか、工事完了後に確認する旨を社内マニュアルに反映

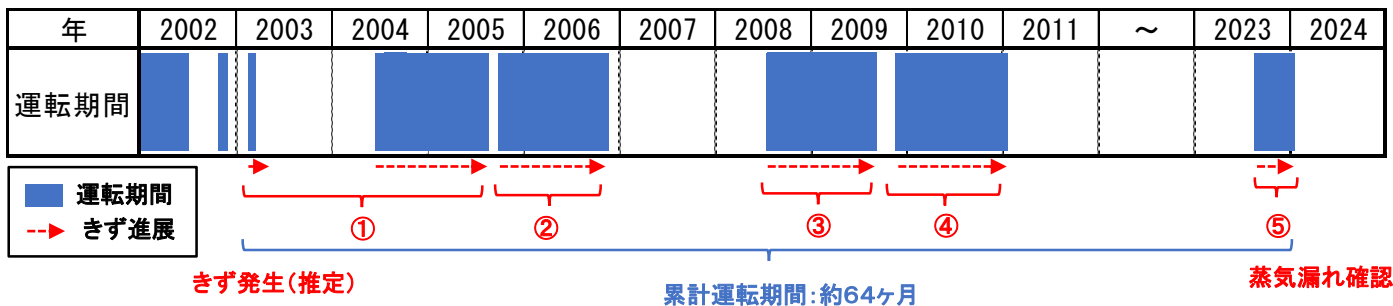
## <B給水ブースタポンプの運転履歴>

- 運転に伴う熱伸びによりベント管頂部と架台梁が接触し、ベント管付け根部に曲げ応力が作用、さらにベント管頂部が拘束された状態でポンプ運転による機械振動が加わり、疲労限度を超え外面にきずが発生、内面に向け進展し、蒸気漏れに至ったと推定
- 過去の B ポンプ運転履歴の調査結果、振動測定に伴う上部の架台梁復旧後の第21回定期検査(2002年11月)以降、6サイクル運転しており、破面観察の結果等も踏まえると、きずは第21回定期検査終了後のプラント運転時に発生したと推定
