6/3 提出資料の一覧

9. 5/31 時点における当社が行っている対応の進捗状況

5/31 時点における当社が行っている対応の進捗状況を別紙 9 に示す。

- 岐阜県瑞浪市日吉町及び大湫町にまたがる本線延長約7.4kmの工区
- 東側(品川方)切羽の前方に位置する大湫盆地周辺で地下水位の低下が発生

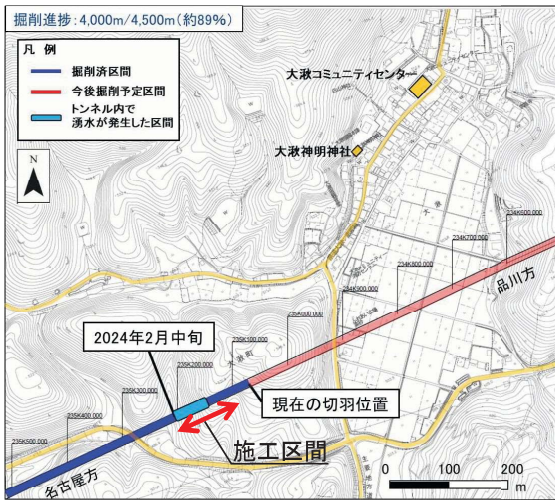
施工区間

- ・目的：トンネル湧水の低減
- ・区間：現在の主なトンネル湧水区間及びその前後区間(左下図の \leftrightarrow)
- ・概要：トンネル湧水が続くポイントについて岩盤の亀裂を埋めるため、ロックボルト※とロックボルトの間を削孔し、鋼管(注入管)を挿入後、薬液を注入
- ・手順：次ページのとおり

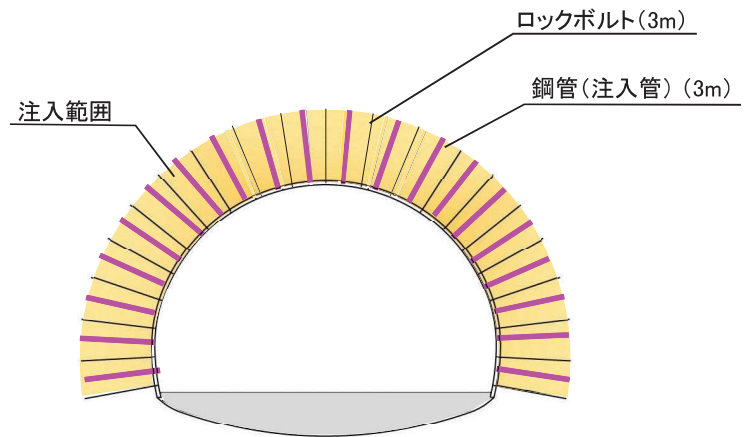
一次注入イメージ

- 一次注入として、5月20日より、ドリルジャンボで削孔し、薬液(シリカレジンを注入して、湧水があるポイントについて岩盤の亀裂を埋める薬液注入作業を実施している。(上写真・上図)
- 今後、二次注入として、地上や井戸(地下水)等への監視体制を整えたうえで、湧水区間のトンネル全周を注入範囲とする薬液注入作業(セメント系)を実施する計画である。

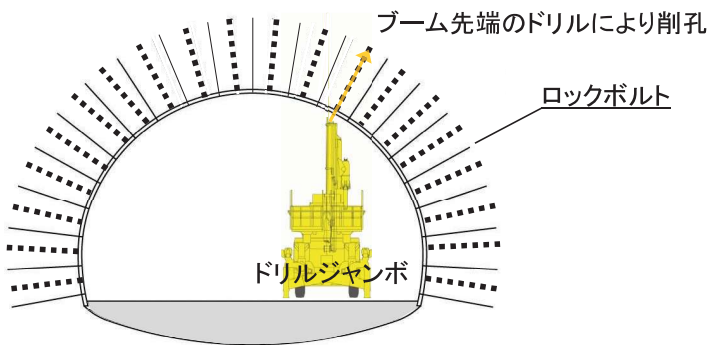
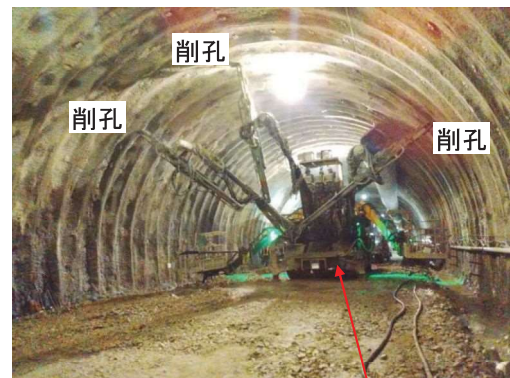
①削孔

削孔ドリルジャンボ
(3個のブームを備えたタイプ)

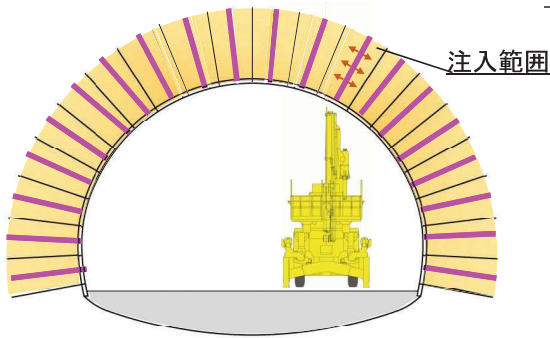
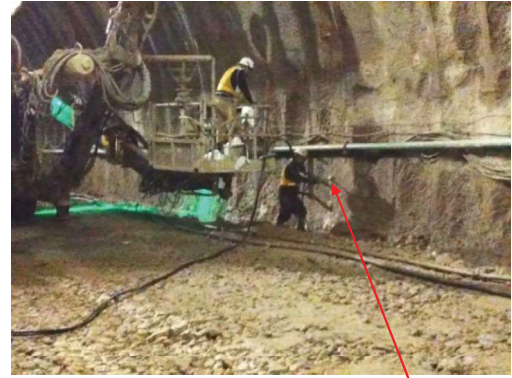
③薬液注入

挿入した鋼管から薬液を注入

- ・注入材料 : 「山岳トンネル工法におけるウレタン注入の安全管理に関するガイドライン※」に適合し、反応時間が短く限定注入が可能なウレタン系注入材(シリカレジン)を用いる。

土被りが十分あること、また、これまでのトンネル掘削において、地山補強のための補助工法として一般的に用いられている実績があることから、地上や周辺の井戸等に影響を及ぼす可能性はないと考えている。

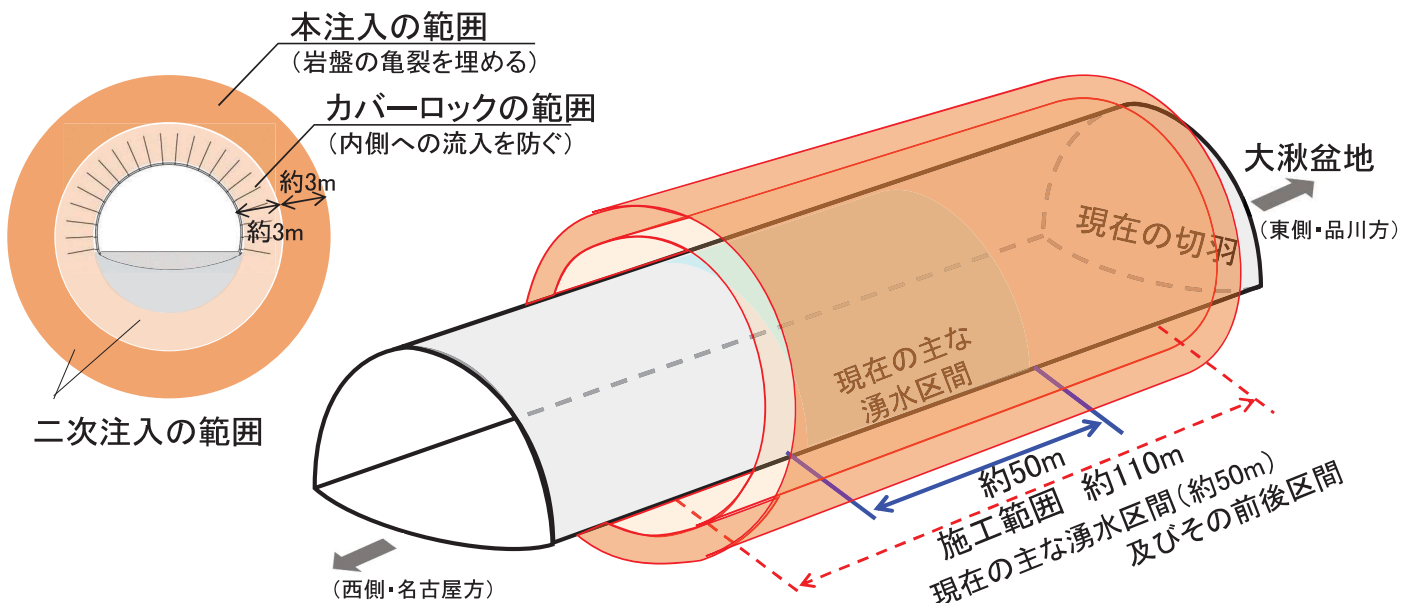
二次注入のイメージ

二次注入は内側 と外側 の二段階に分けて注入を行う。
 内側 は、外側へ本注入する際に、坑内へ注入材が流入するのを防止することが目的である。(カバーロック)
 外側 は、本注入として岩盤の亀裂を埋めることが目的である。

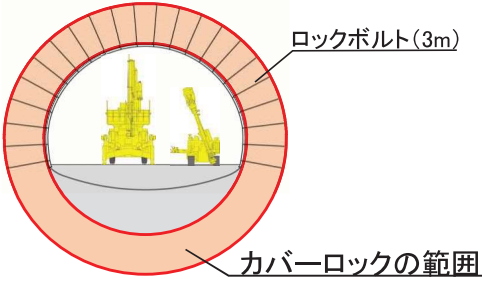
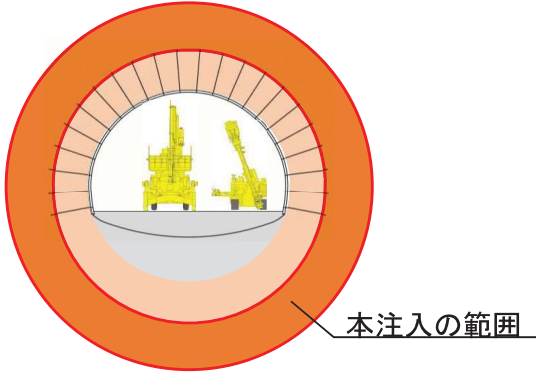
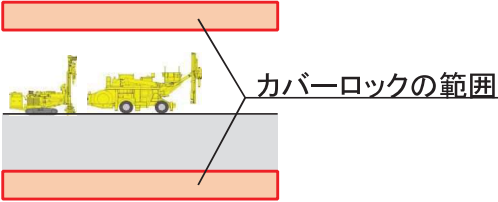
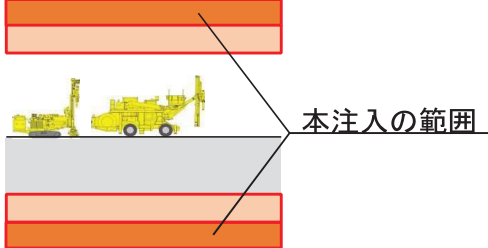
二次注入の施工手順

STEP1. カバーロック	STEP2. 本注入
トンネル 横断方向

監視体制	セメントに急硬材を混ぜ、ゲルタイム※を短くした注入材を用いることから、地上や周辺の井戸等に影響を及ぼす可能性はないと考えている。	次ページに示す監視体制を整備する。試験施工など初期の段階では、昼間の施工に限定する。

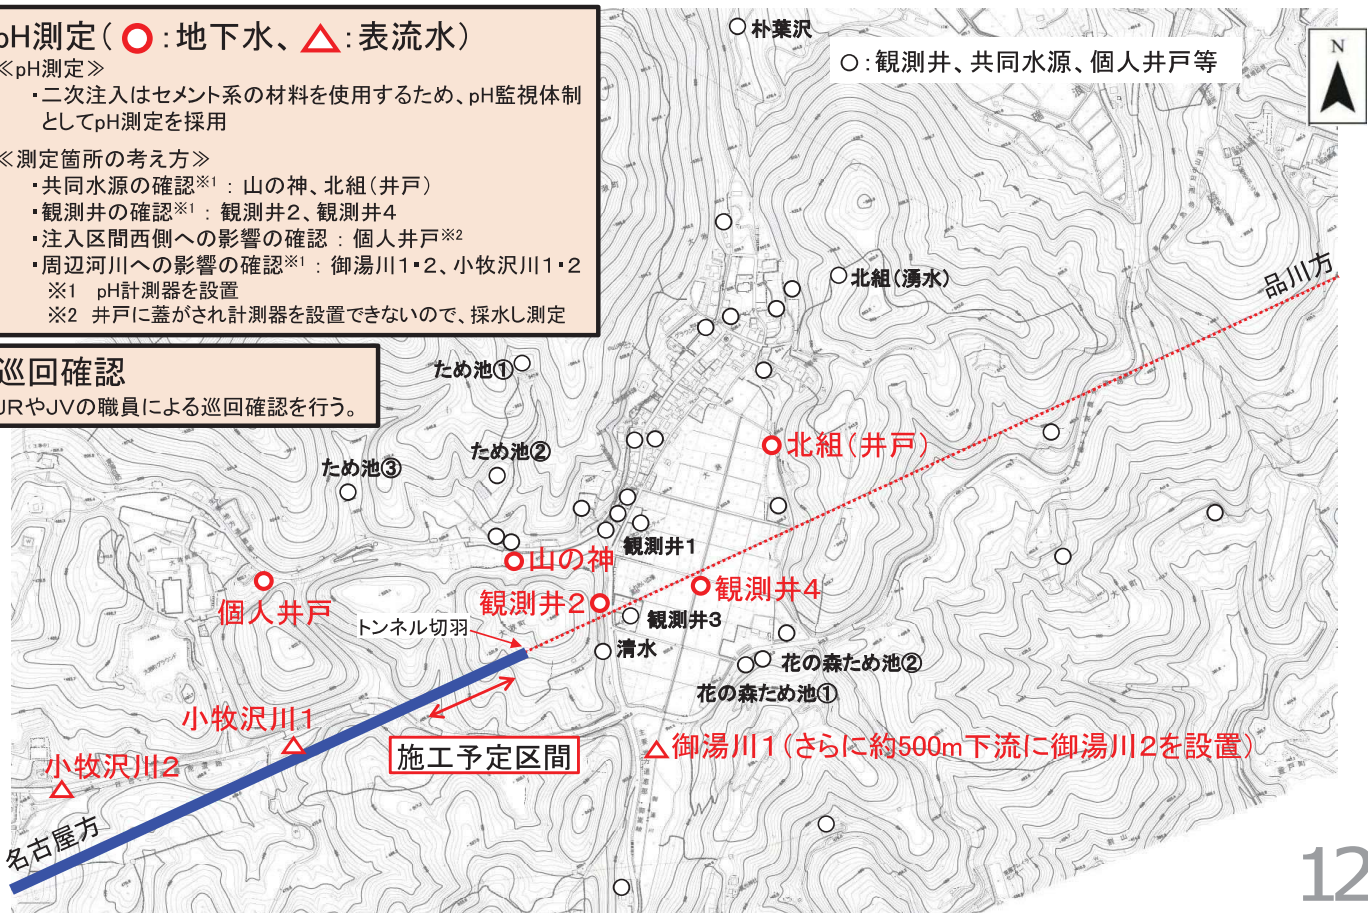
監視体制案(pH測定、注入作業時の巡回確認)

- 二次注入はセメント系の材料を使用するため、pH監視体制としてpH測定を採用

- 共同水源の確認※1: 山の神、北組(井戸)
- 観測井の確認※1: 観測井2、観測井4
- 注入区間西側への影響の確認: 個人井戸※2
- 周辺河川への影響の確認※1: 御湯川1・2、小牧沢川1・2
- ※1 pH計測器を設置
- ※2 井戸に蓋がされ計測器を設置できないので、採水し測定

JRやJVの職員による巡回確認を行う。
