令和6年6月27日

「低価格・高リスク」の非純正バッテリーに注意 ～建物が全焼に至った火災も～

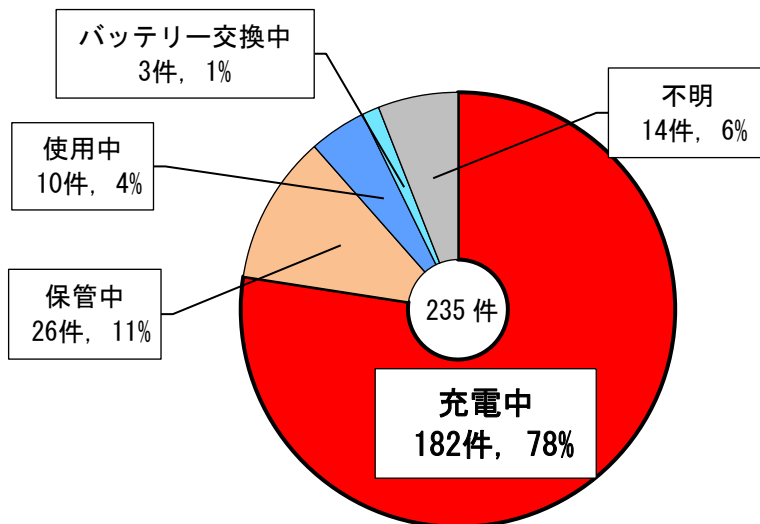
図2：事故発生時の使用状況

「非純正バッテリーによる事故」235件について、図2に「事故発生時の使用状況」を、図3に「事故発生時の使用期間」を示します。使用状況では充電中の事故が約8割と最も多く、使用期間では1年未満での事故が半数以上となっています。

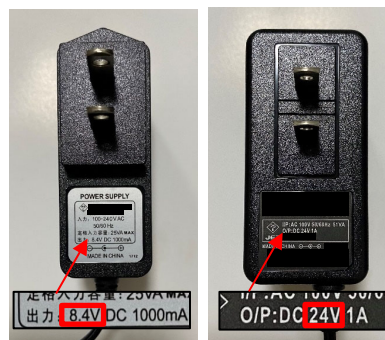
類似の形状でも出力電圧の異なる充電器（例）

充電器は、それぞれ充電条件などの仕様が異なりますが、充電器と機器をつなぐプラグの形状は同じものも多く、他製品に付属していた充電器でも接続できてしまうことがあります。特に付属の充電器よりも高い電圧の充電器に、リチウムイオン電池搭載製品をつなぐと、バッテリー内部の電池セルが過充電状態となって、発火や破裂などの事故に至るおそれがあります。充電の際は、出力電圧などの適切な充電条件を確認し、仕様の異なる充電器を誤って接続しないようにしましょう。
