本工事における二次注入の計画

二次注入(①カバーロック)の計画

二次注入(カバーロック)の進捗状況(8/23時点)

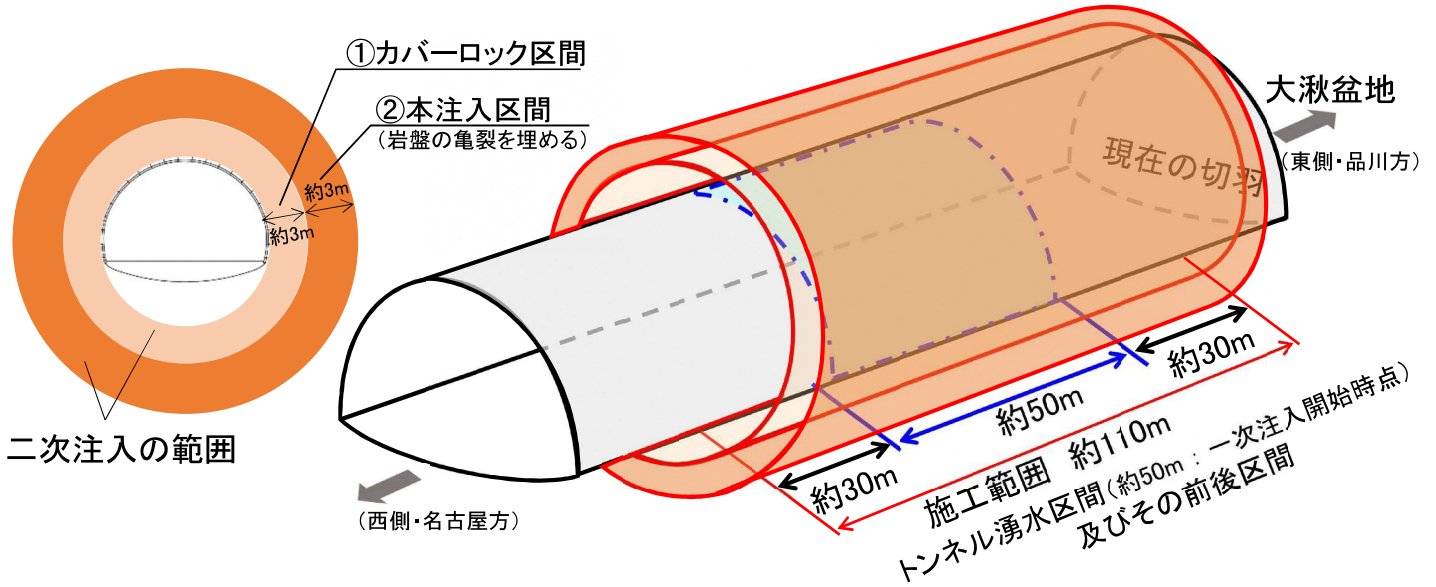
※ 施工範囲は、外方(両端)で比較的健全な花崗岩で挟まれている

■ : ①カバーロック	■ : ②本注入
施工概要	セメントに急硬材を混ぜ、ゲルタイム※を短くした注入材を注入 外側へ本注入する際に、坑内への注入材の流入を防止する目的で実施	粒子の細かいセメント(極超微粒子セメントもしくは超微粒子セメント)を圧力をかけて注入することで、細かな岩盤の亀裂を埋め、湧水を低減する目的で実施
