追加調査の状況

原因究明について

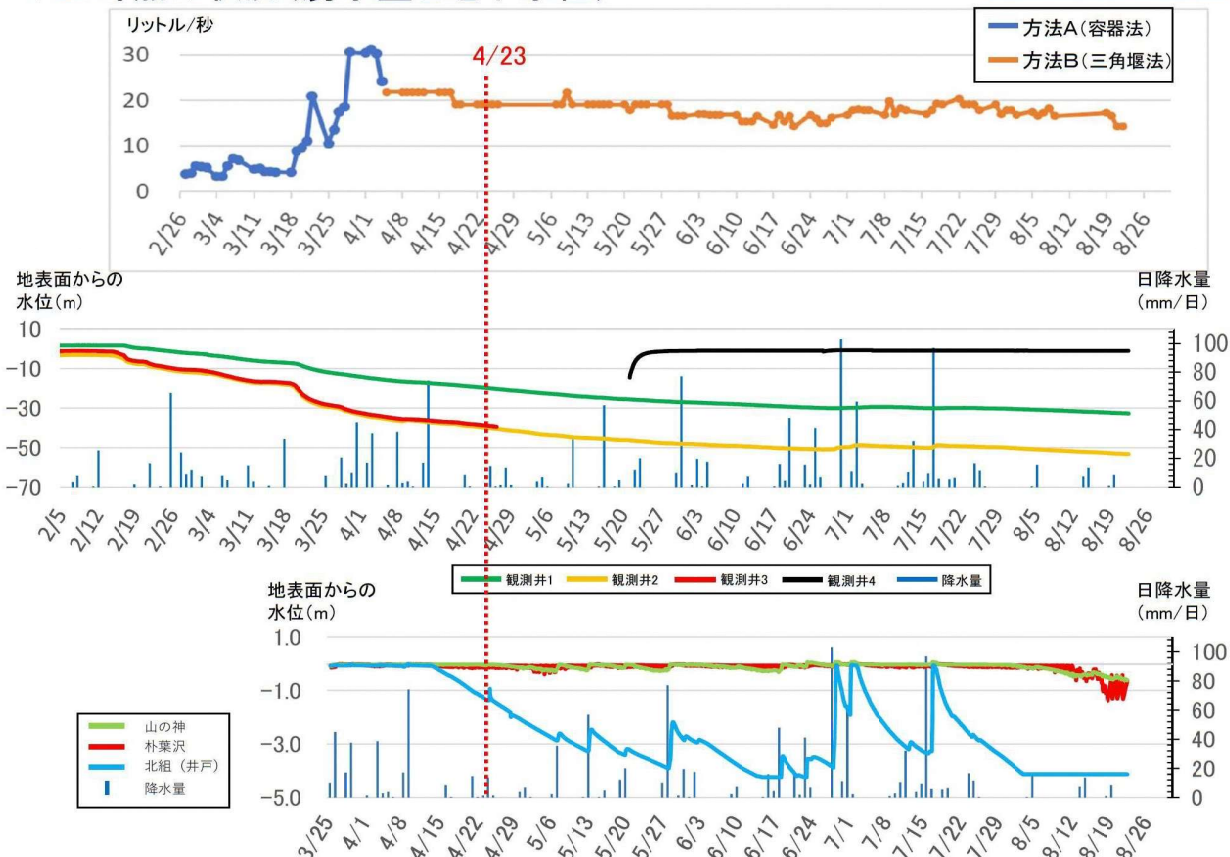
4/23時点の状況(湧水量と地下水位)

- 盆地北側と西側の井戸への影響を確認(枯渇及び減水)
- その間、観測井は約16m~約28m水位が低下
- 盆地東側の北組(井戸)は4/14頃より減水開始(降雨時に回復)

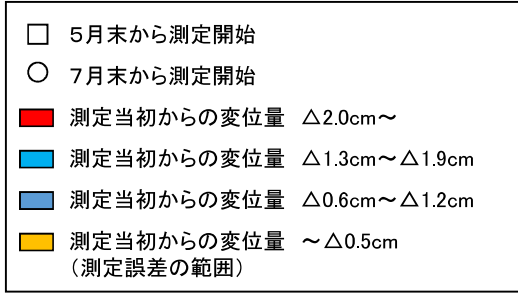
地表面測定結果

- ・ 地下水位の計測に加えて、地表面高さの計測を実施している
- ・ トンネル湧水箇所に近い一部の計測箇所において地表面の低下の傾向がみられる
- ・ 集落周辺については、低下傾向は認められないものの、家屋調査の準備を進めている
- ・ 大湫断層周辺、大湫盆地西縁は断層による破碎質な地質、崖錐堆積物等により構成された地質が多く分布しており、地下水が抜けることに伴い地表面の低下現象がおきたと推定される
- ・ なお、坑内計測に目立った変位は無く、地表面の陥没に至ることはないと考えている
- ・ 今後も注意深く地表面の状況を確認していく
