2024年11月1日
日本原子力発電株式会社

敦賀発電所の近況について

敦賀発電所 2 号機 B 原子炉補機冷却水冷却器の点検について（原因・対策）

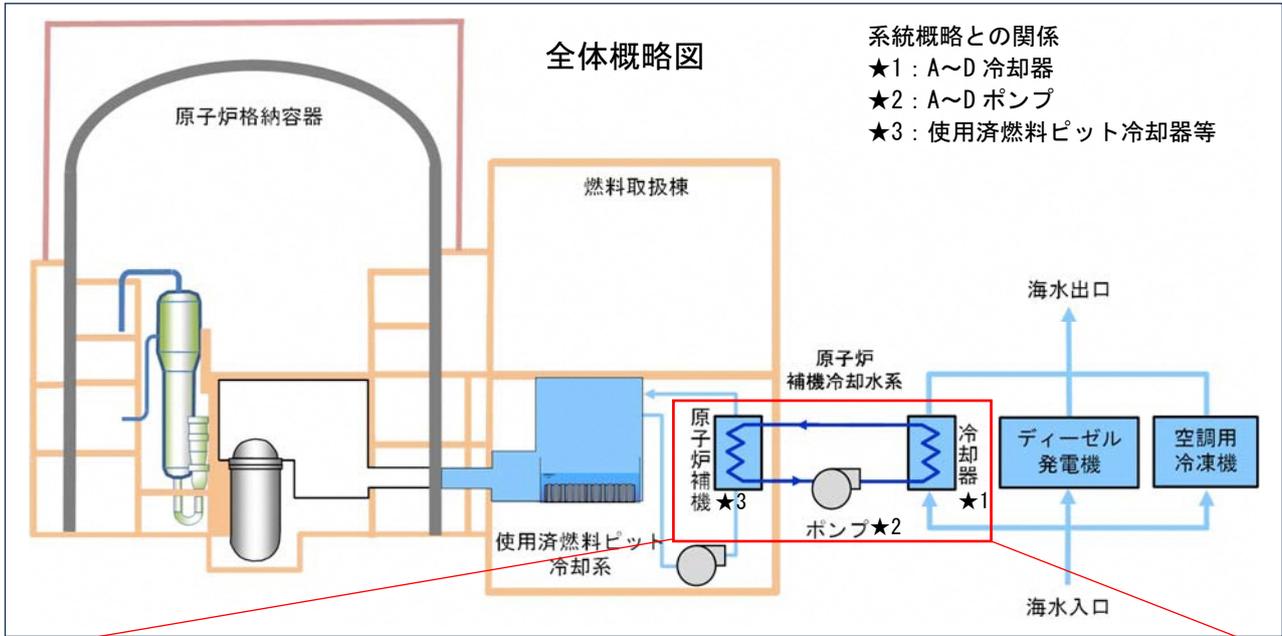
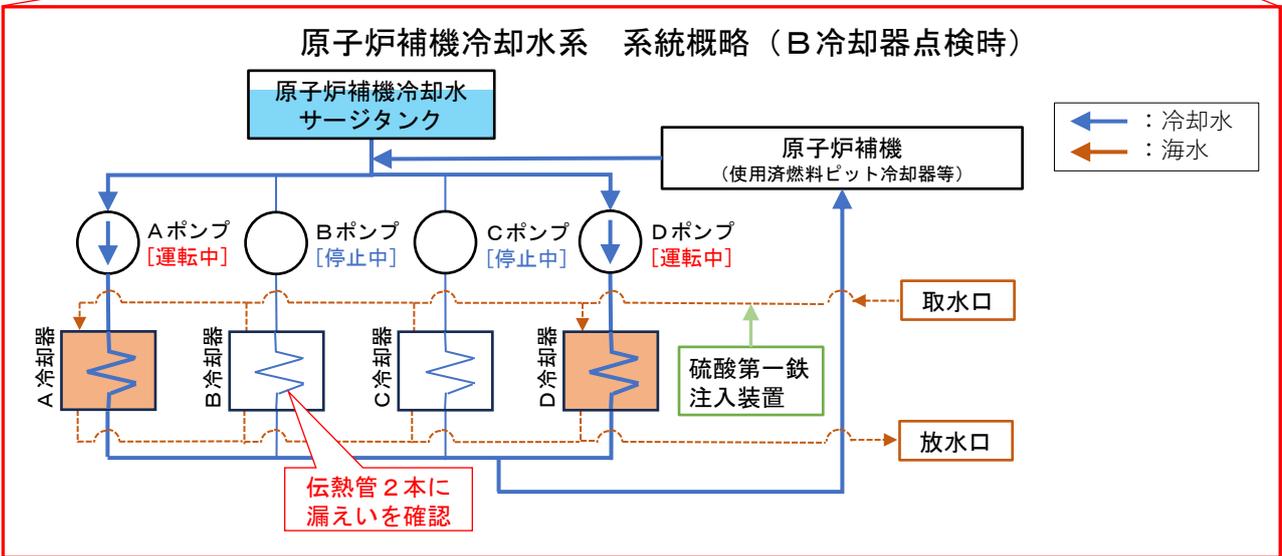
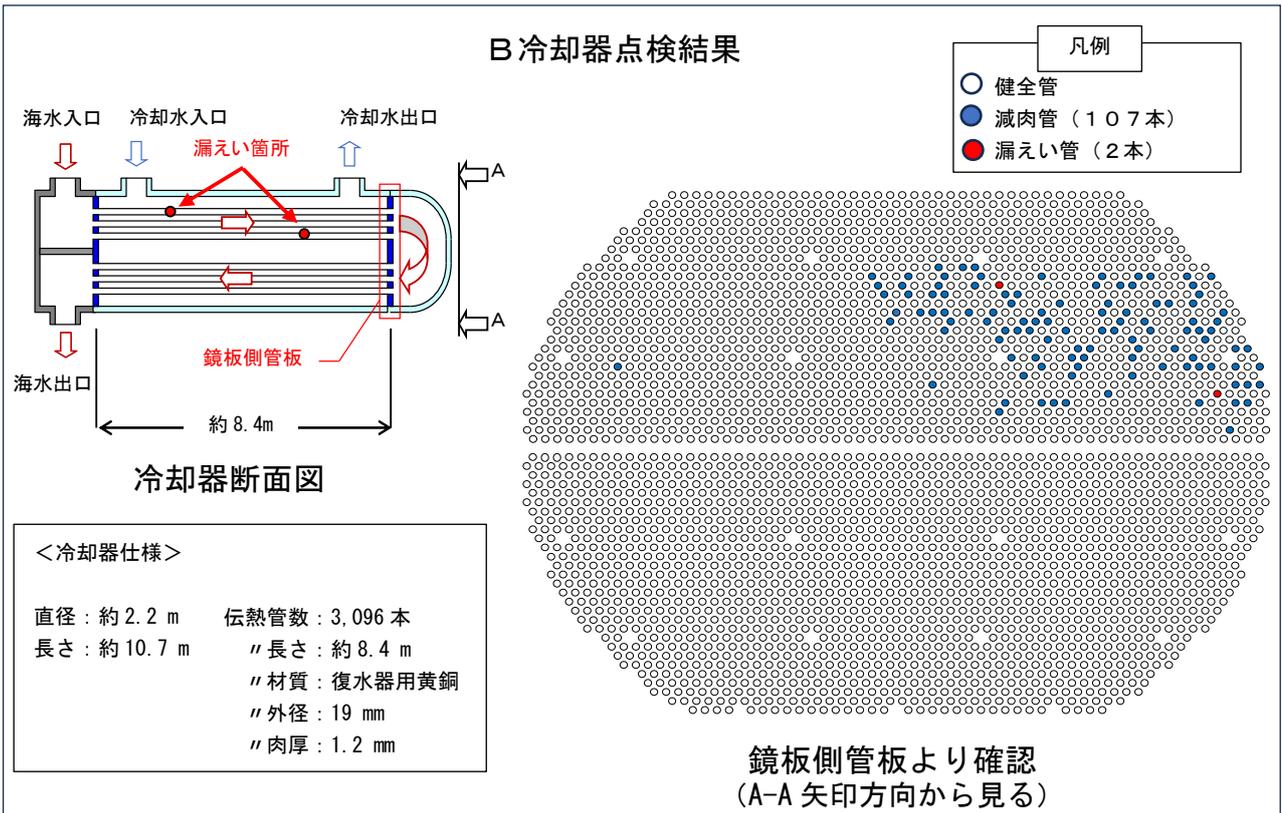
漏えいが発生した B 冷却器の伝熱管^{※3} 2 本を工場で調査した結果、伝熱管内表面の保護被膜が剥離し、エロージョン・コロージョン^{※4}により減肉し貫通していることを確認しました。

漏えいの原因は、自然乾燥の影響で保護被膜にめくれが発生し、めくれた箇所が再通水時に剥離することで流れの乱れが発生することを考慮していなかったこと、また、硫酸第一鉄の注入量を減らした運用としたことにより、保護被膜の形成が間に合わず、減肉が発生、進展したためと推定しました。

また、B 冷却器の伝熱管のうち、漏えいが発生した伝熱管以外について渦流探傷検査（ECT）^{※6}を実施した結果、107本の伝熱管に減肉を確認しました。

③めくれた箇所が再通水時に剥離することで、流れの乱れが発生し、注入量を減らしていたことから、保護被膜の形成が間に合わず、エロージョン・コロージョンにより減肉

対策として、硫酸第一鉄の注入量を変更する場合は、通水停止中の自然乾燥の影響等を考慮したうえで変更することとします。
