令和6年度に建設工事で発生した事故事例（架空線事故）

令和6年度に建設工事で発生した事故事例（挟み込み事故）

令和6年度に建設工事で発生した事故事例（工具・資材事故）

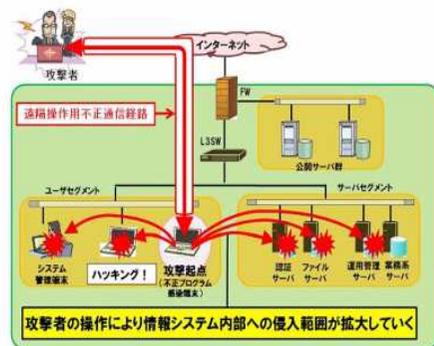
図 6 標的型攻撃による内部侵入範囲の拡大のイメージ

再委託先がデータを管理するサーバに対して、第三者からの不正アクセス被害があり、同社が保有していた個人情報等の漏えいの可能性が判明した。

ランサムウェアによるデータの暗号化等により十分な解析結果が得られず詳細の特定には至らなかったものの、セキュリティ専門機関からは、フィッシングの可能性が推測されるとの報告を受けている。

- ① 社内のコンピュータシステムの異常の報告を受け確認したところ、ランサムウェアによる障害と推定されたため、外部への情報漏えいを防ぐためにネットワークの隔離処理を実施。
- ② 専門業者による確認で、ランサムウェアによる被害であることが判明。
- ③ 警察に被害届を提出。
- ④ 個人情報保護委員会に「情報漏えいのおそれ」について報告。
- ⑤ 第三者機関によるフォレンジック調査※を実施。
※内部不正や情報漏洩などのインシデントが発生した際に行う鑑識調査
- ⑥ ホームページに不正アクセスによる情報漏えいの可能性を公表。
