# 大飯発電所3号機 「界磁喪失」警報発信に伴う 発電機自動停止に関する調査状況

2026年8月19日  
関西電力株式会社

大飯発電所3号機（定格熱出力一定運転中）において、2026年8月8日23時56分に「界磁喪失」警報※<sup>1</sup>が発信したことから、発電機が自動停止し、これに伴い、原子炉も自動停止しました。

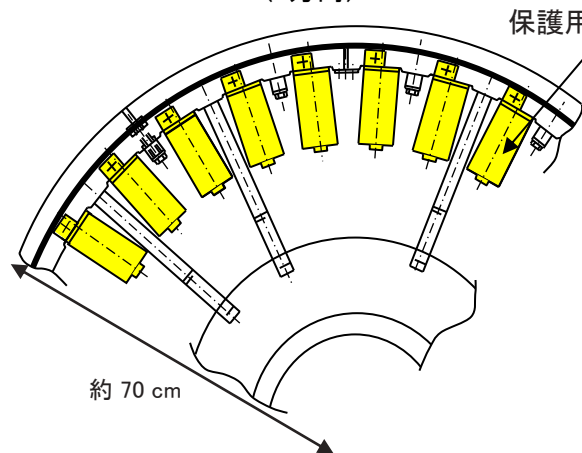
<回転整流器 断面図>

- ・ダイオードモジュールの一つに、放熱板の溶損、ダイオードの転倒、固定用絶縁ボルトの折損、接続線の断線があることを確認しました。また、当該ダイオードモジュールに近接する別のダイオードモジュールの一部にも損傷があることを確認しました。
- ・回転整流器の周辺に黒い付着物が飛散していることを確認しました。
- ・保護用ヒューズについて、全72個のうち36個が動作（溶断）していることを確認しました。
- ・励磁機に接続されているケーブルに異常は確認されませんでした。

励磁機の回転整流器に損傷が確認されたことから、励磁機をメーカー工場へ搬出し、回転整流器の内部点検、黒い付着物の成分分析、接続線の断線箇所の断面観察等の詳細調査を実施します。
