# 美浜発電所3号機 6A 高圧給水加熱器常用水位制御弁出口配管の 空気抜き弁周辺からの水の滴下に関する原因と対策

2026年10月2日  
関西電力株式会社

# 美浜発電所3号機 6A高压给水加熱器常用水位制御弁出口配管の空気抜き弁 周辺からの水の滴下に関する原因と対策

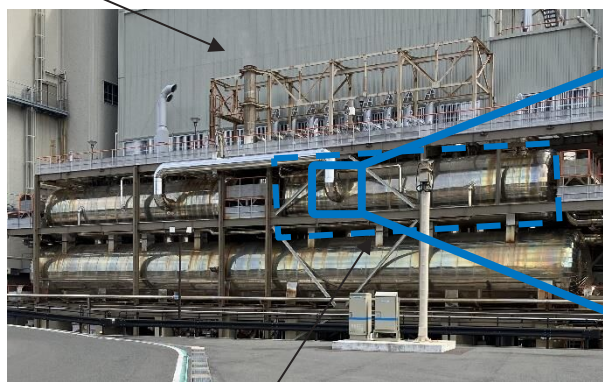
タービン建屋

美浜発電所3号機（加圧水型軽水炉：定格電気出力82.6万キロワット）は、2026年6月16日から第29回定期検査中であり、9月15日より調整運転を開始し、電気出力50%のところ、9月17日15時45分頃に出力上昇に伴う機器点検を行っていた当社の作業担当者が、屋外に設置されている6A高圧給水加熱器<sup>※1</sup>常用水位制御弁出口配管（以下、母管）の空気抜き弁周辺の保温材からの水の滴下（3滴／秒）を確認しました。
