施設監視・点検マニュアル

水路トンネル編

平成29年3月

岐阜県 農政部 農地整備課

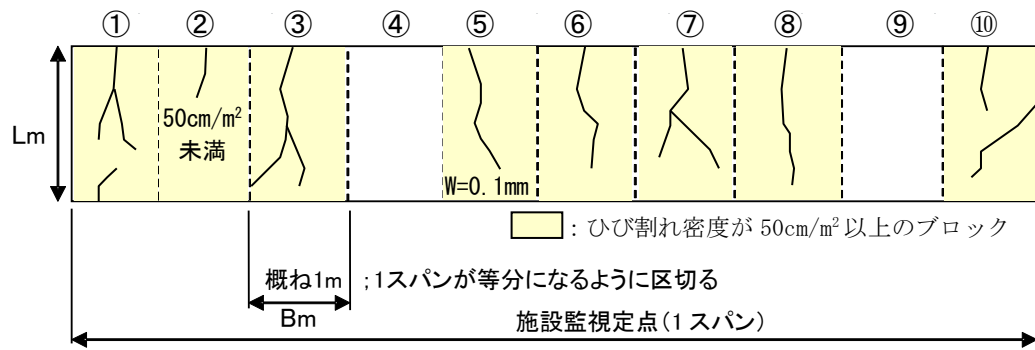
図 2.2-3 全体的または部分的の判断基準（ひび割れ）

「全体的」か「部分的」かの判定は、**図 2.2-3** を参考に施設監視定点（1 スパン）の 50% 以上か否かで判断する。

対象とするひび割れはひび割れ幅やひび割れの密度に係らずすべてのひび割れである。

上の例では・・・ 8 ブロック / 10 ブロック \approx 80% > 50% 全体的

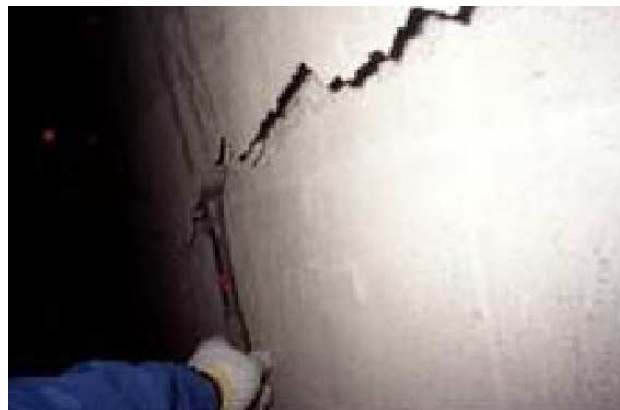
写真 2.2-3 ひび割れ部の段差の監視状況

ひび割れ部の段差の有無は目視及び簡易計測により把握する。

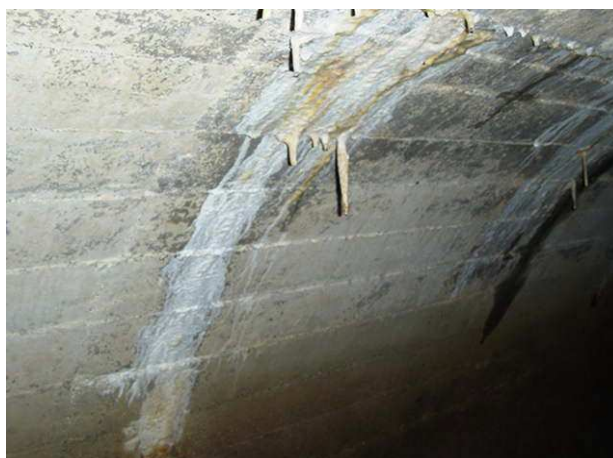
写真 2.2-4 ひび割れからの析出物

ひび割れ付随物は析出物（エフロレッセンスやゲル）を対象とし、目視により析出物の「有無」を判定する。

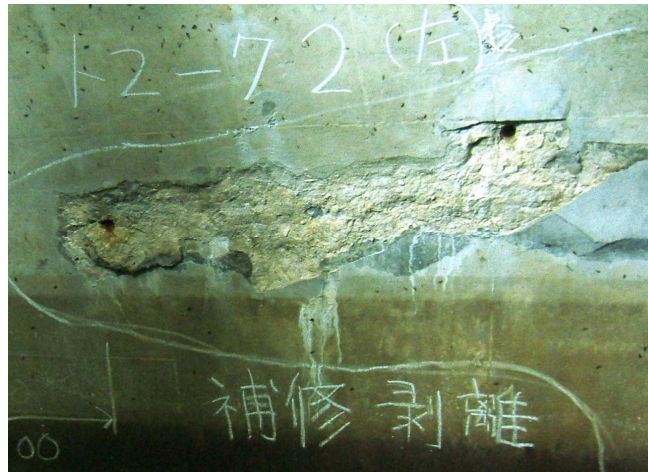
写真 2.2-7 剥離・剥落の監視状況（写真は部分的な剥離の状態）

浮き・剥離・剥落は、目視によりその有無と程度（部分的・全体的）を把握する。

剥離・剥落の程度は、ひび割れと同様、目視により「全体的」、「部分的」、「なし」のいずれかに判定する。

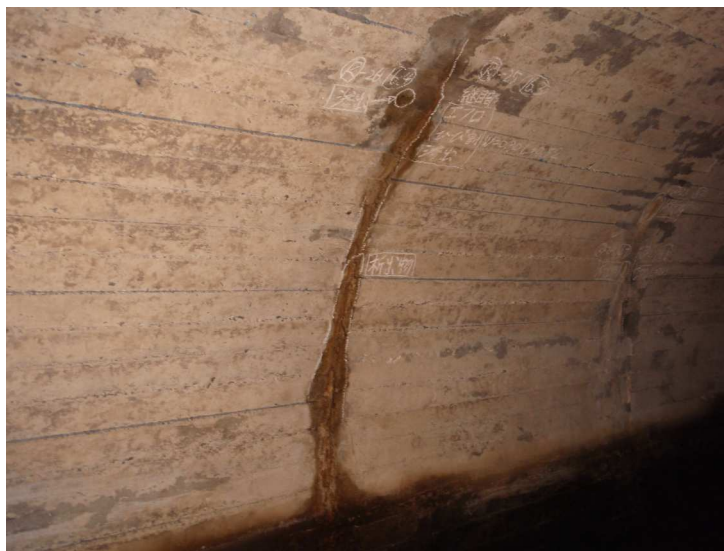
写真 2.2-8 継目部からの漏水（①滴水の事例）

継目からの漏水は、ひび割れからの漏水と同様に目視により漏水の「有無」と「程度（①滴水、②流水・噴水）」を判定する。

なお、「滴水」には漏水の滲み出しや漏水跡も含むものとする。

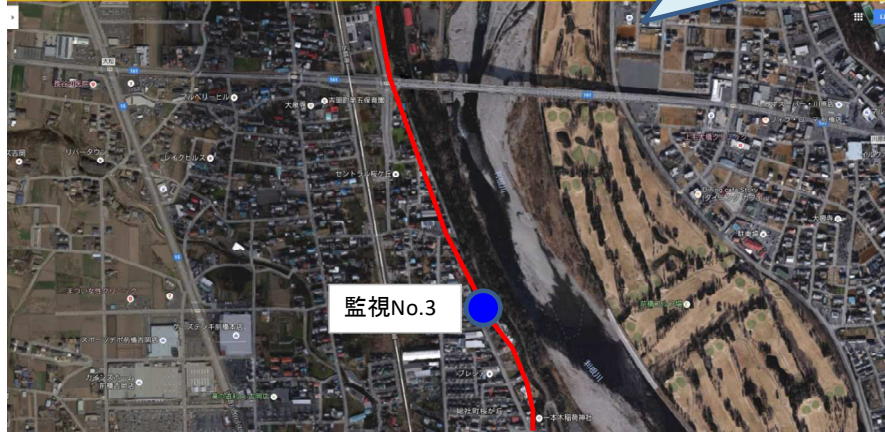
監視定点位置図

施設監視定点の位置図を示す
